## Mise en conformité du barrage de Riou de Méaulx (Var-83)

### *Rehabilitation of Riou de Méaulx dam (Var – 83)*

Benjamin DELARUELLE  
ARTELIA Eau et Environnement  
6, rue de Lorraine, 38130 Echirrolles  
benjamin.delaruelle@arteliagroup.com

Eric MARTEL  
Syndicat Intercommunal pour l'Aménagement du Cours Supérieur de l'Endre  
2, place de la République, 83440 FAYENCE  
e.martel@ville-fayence.fr

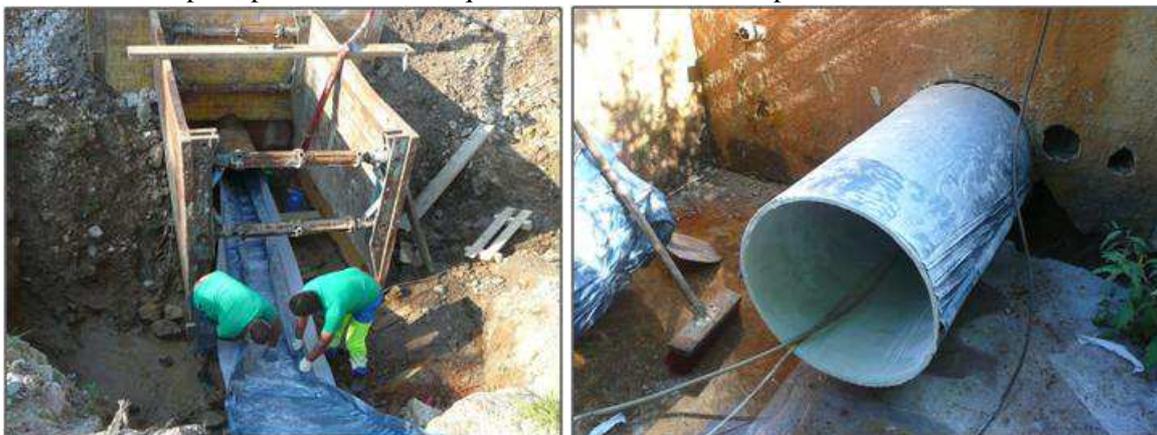
**Graphique 3 : Réhabilitation de la conduite de fond par chemisage continu**  
(de gauche à droite : traction de la gaine dans la conduite et extrémité aval de la gaine polymérisée).

Pour la vidange de fond, l'enjeu était de rétablir l'étanchéité et la résistance mécanique de la conduite. Pour se faire, la solution retenue a été le chemisage de la conduite par une gaine en PRV à durcissement aux UV. Ce procédé a comporté trois phases distinctes : la fabrication en usine d'une chemise souple continue imprégnée de résine, la mise en place, par traction, de cette chemise dans la conduite et le durcissement par polymérisation du système de résine par exposition à un rayonnement UV. La gaine en PRV, de 10,5 mm d'épaisseur, présentait toutes les caractéristiques mécaniques requises et le procédé de mise en œuvre convenait bien aux contraintes du site.

En effet, la retenue de Riou de Méaulx peut se remplir très rapidement en cas d'intempéries et il s'agissait donc de réduire au maximum le temps de mise en œuvre pour ne pas risquer de noyer la gaine avant la fin de sa polymérisation. Le temps de durcissement, extrêmement court, a permis de répondre à cet objectif. La gaine a pu être mise en place et polymérisée en moins de 8h. De plus, le barrage se situe au cœur d'un site naturel remarquable, classé zone protégée NATURA 2000. La polymérisation UV a donc été retenue par rapport à la polymérisation à la vapeur, pour éviter tout risque de déversement d'eaux polluées dans le milieu naturel.

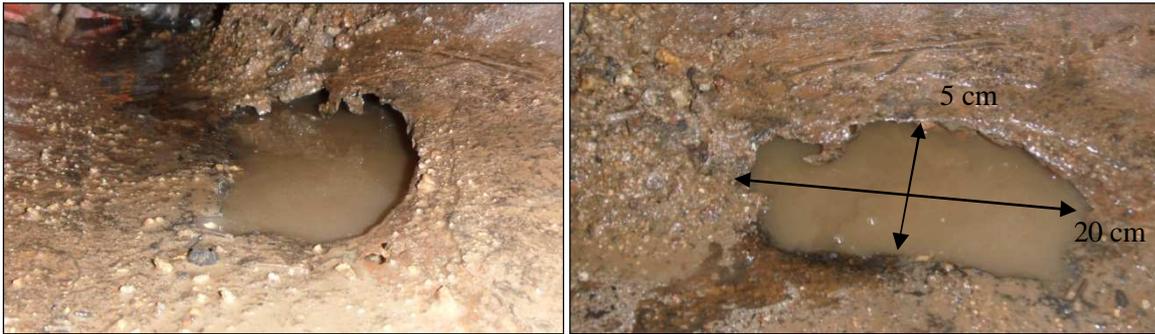
Ces travaux ont permis d'identifier deux importants trous dans le fond de la conduite. Ces trous n'avaient pas été repérés lors des différentes inspections par caméra compte-tenu de la présence d'un léger filet d'eau et de

dépôts dans le fond de la conduite. Les deux trous, situés respectivement à 40 m de l'amont et 4 m de l'aval, présentaient la même forme ovale (environ 20 cm sur 5 cm). Leur origine reste encore inconnue. Au final, 1 540 l de coulis ont été injectés, avec en particulier 900 l dans les 15 derniers mètres aval et 450 l pour combler une importante cavité à proximité du trou amont.

*Graphique 4 : Trou en radier dans la partie aval de la conduite*

Préalablement au chemisage, des injections ont été réalisées autour de la conduite de fond afin de traiter les zones décomprimées par les fuites. Ces travaux ont été réalisés depuis l'intérieur de la conduite de fond, par une entreprise spécialisée dans les travaux confinés. Le protocole d'injection a été le suivant : percements de la conduite et de son enrobage béton tous les 50cm en alternant les trois directions (12h, 3h et 9h) et injection à basse pression (maximum 3 bars) lorsqu'un vide était rencontré. Tous les percements ont ensuite été rebouchés.

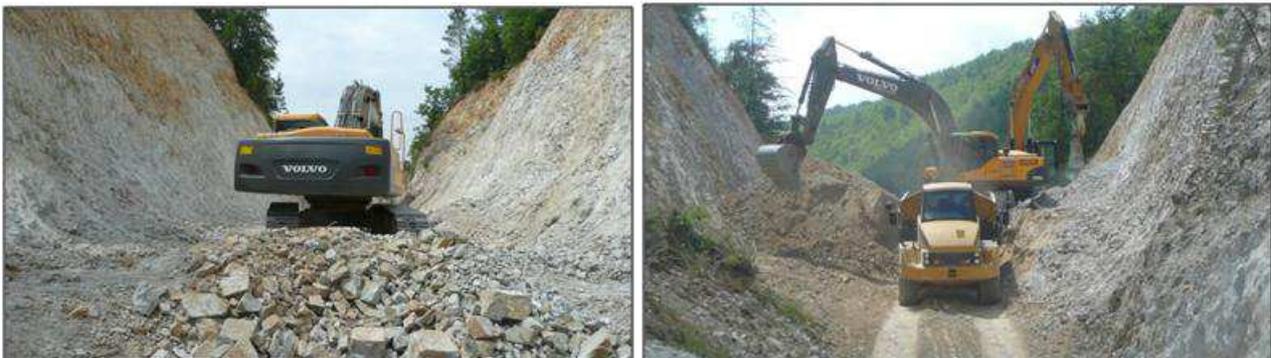
*Graphique 5 : Excavations du fond du chenal de l'évacuateur de crues (de gauche à droite : déblaiement du fond après tirs à l'explosif et reprofilage des pieds de talus au BRH)*

Dans l'attente des travaux définitifs sur l'ouvrage, il a été convenu avec le Service de Contrôle appuyé par IRSTEA d'augmenter la capacité de l'évacuateur de crues de manière à faire transiter la crue millénaire sans surverse du barrage. Afin de répondre à cet objectif, le fond du chenal de l'évacuateur de crues a approfondi entre 2,0 m à l'amont et 2,9 m à l'aval. La cote de retenue normale a ainsi été abaissée de 2,0 m. L'élargissement du chenal a été limité afin de préserver les talus et ainsi éviter les reprofilages de grande hauteur.

Compte-tenu de la qualité du rocher (granite) et des contraintes du site, les excavations ont été réalisées à l'explosif. En effet, la zone est éloignée de toute habitation et les tirs à l'explosif sont beaucoup moins nuisibles pour la faune et la flore qu'une excavation classique : le minage engendre une réduction importante des émissions de dioxyde de carbone et des nuisances sonores par rapport à l'utilisation continue d'engins mécaniques. Il n'a fallu que deux tirs pour réaliser la totalité de l'excavation du fond du chenal, en regard des semaines qui auraient été nécessaires au brise roche hydraulique (BRH). Les forages ont été réalisés suivant un maillage de 2,2 m par 2,2 m et la quantité moyenne d'explosif utilisée s'élève à 510 g/m<sup>3</sup> de rocher. Les matériaux rocheux excavés ont été réemployés pour le rechargement des pistes forestières du site.

Le comportement du barrage a été surveillé lors des tirs, grâce à l'installation sur la crête du barrage d'un capteur de type tri directionnel avec trois géophones. Le capteur ne s'est pas déclenché lors du premier tir et de très faibles vitesses ont été enregistrées lors du second tir (<0,5 mm/s), bien en-deçà du seuil critique.

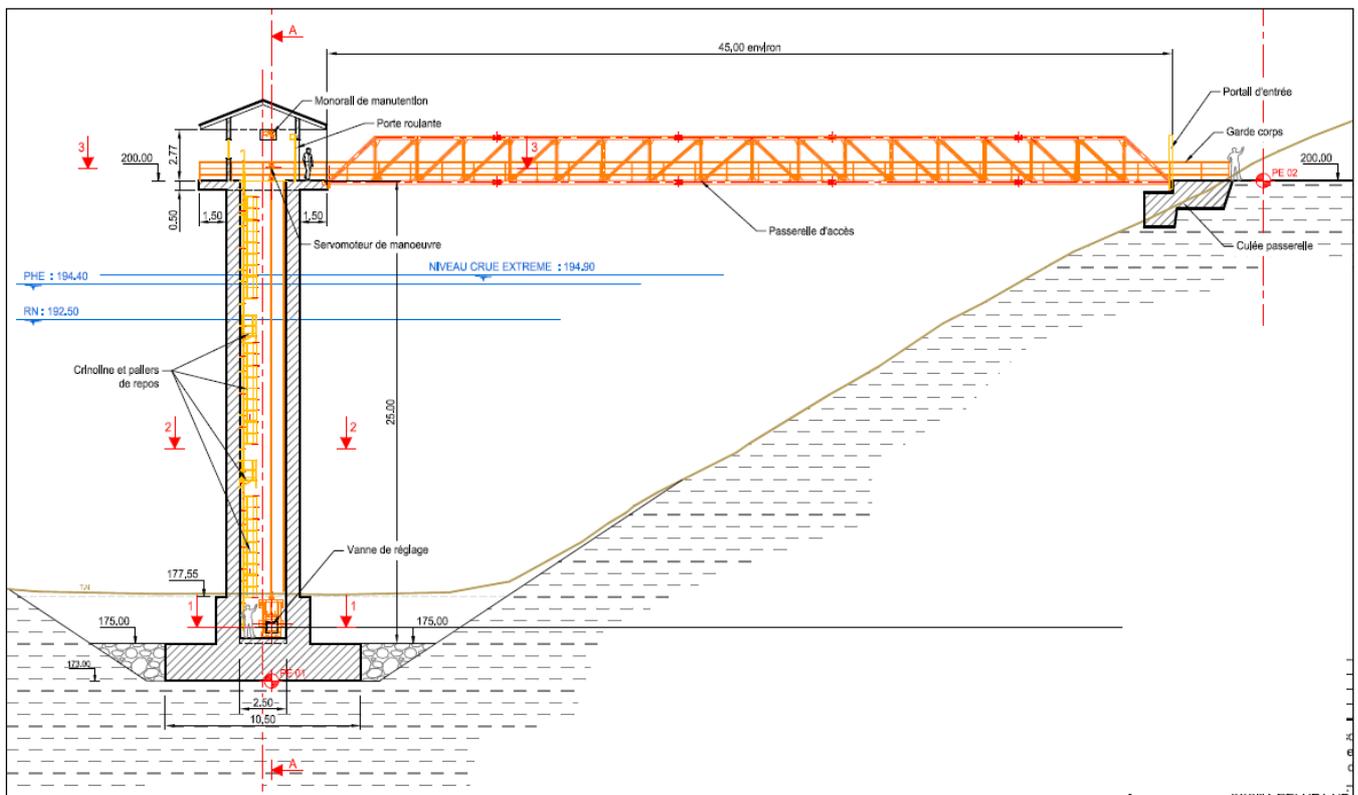
Graphique 6 : Tour de vidange de fond projetée

Dans la conception initiale de l'aménagement, l'étanchéité de la vidange de fond était assurée par une vanne aval de type papillon. La conduite était donc en charge sous le remblai du barrage, ce qui a participé aux désordres mentionnés précédemment.

Pour la remise aux normes, l'objectif est de conserver la conduite hors d'eau sous le barrage. Pour se faire, il est prévu de construire une tour de vidange de fond au pied amont du barrage, qui sera raccordée à la gaine en PRV mise en place lors des travaux d'urgence. La structure de la tour sera en béton armé et le fût vertical sera muni d'un unique puits contenant les vannes de fond nécessaires pour assurer l'étanchéité amont de la conduite. L'accès à la tour sera assuré par une passerelle métallique en treillis constituée d'une seule travée, prenant appui sur la rive droite de la retenue.

Le vannage sera assuré par les deux organes suivants : une vanne batardeau permettant d'obturer le pertuis de prise, et une vanne de réglage permettant d'obturer la conduite de fond. Le système de vannage est doublé pour éviter de lourdes interventions, comme la vidange de la retenue, en cas de maintenance sur une vanne.

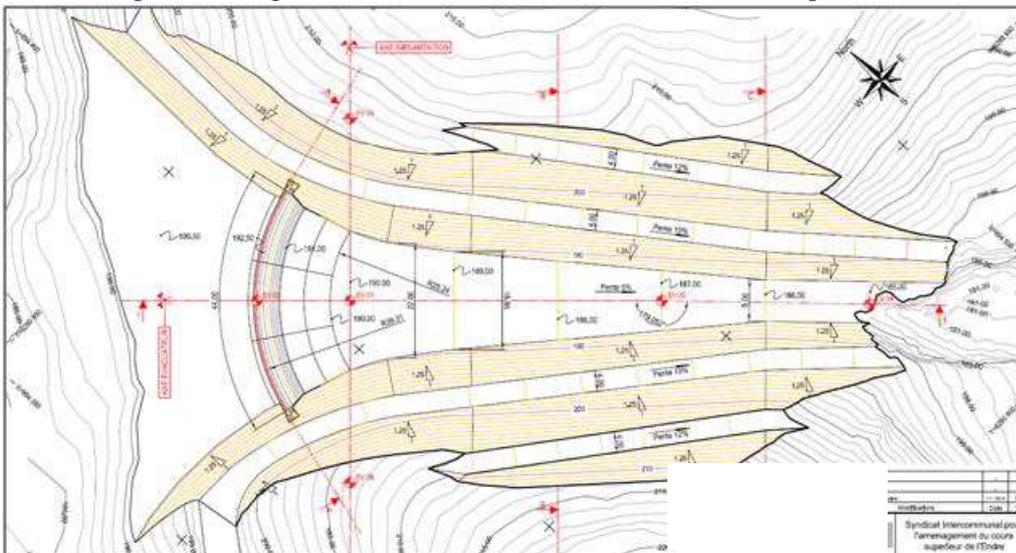
**Graphique 7 : Evacuateur de crues projeté (de haut en bas : vue en plan du chenal existant et vue en plan de l'évacuateur de crues projeté)**

Le seuil de déversement de l'évacuateur de crues ayant été abaissé de 2,0 m au cours des travaux d'urgence, un déversoir en béton armé sera construit à l'amont du chenal afin de revenir à la cote de retenue normale initiale. Le choix s'est porté sur un déversoir à seuil libre et légèrement arqué en plan afin de permettre une meilleure intégration dans le chenal. Le seuil, profilé, est de type « Ogee Crest ». L'eau s'écoulera à même le rocher dans le chenal.

Compte-tenu de la qualité du rocher, les hauteurs de talus seront limitées à 10 m, avec des pentes de 1H/1,25V. Les risbermes ainsi créées permettront de contenir les éventuels éboulements provenant des talus, et ainsi de ne pas augmenter la rugosité du chenal. Une étude de sensibilité a été menée sur la rugosité du chenal, pour tenir compte de la dégradation de l'état du surface au cours du temps.
