# Réhabilitation du barrage des Plats

## *Rehabilitation of "Les Plats" dam*

*Implanté au sud de Firminy, le barrage des Plats est un barrage-voûte de 21,20 m de hauteur construit en 1958 qui était destiné à l'alimentation en eau potable. Ce barrage n'avait jamais été vidé avant l'automne 2005. Suite à un épisode de froid intense intervenu en novembre 2005, à retenue vide, le barrage s'est déclavé. Pour éviter tout risque de mise en charge, les autorités ont alors imposé l'ouverture d'un pertuis de 10 m<sup>2</sup> de section au pied de la voûte permettant d'assurer le transit de la crue de projet sans mise en charge de la voûte. A l'issue d'un marché de définition axé sur les principes de réhabilitation envisageables pour ce barrage, le maître d'ouvrage a choisi de conforter la voûte existante en réalisant un massif déversant aval en BCR lié structurellement à la voûte. La capacité d'évacuation des crues a été révisée et le parement aval du massif BCR, à marches en béton armé, fait office de coursier dissipateur d'énergie. Actuellement en travaux, le barrage doit être remis en eau à l'automne 2014.*

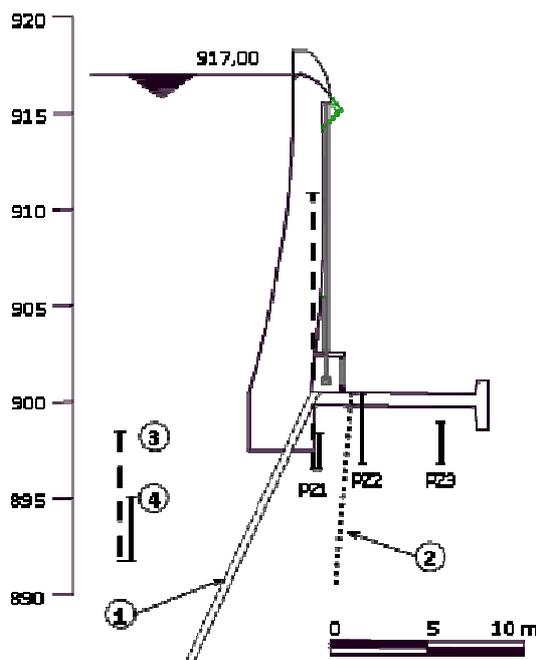
Les travaux d'étanchéité et de drainage ont permis de faire chuter les perméabilités (facteur 4), et surtout les sous-pressions de manière spectaculaire, de l'ordre de 10 à 12 m sur les profils central et RG (fig. 2).

Figure 2 – Profil piézométrique central avant et après travaux

Poids rocher / sous-pressions	
	Avant travaux	Après travaux
Profil central	0,72	3,7
Profil RG	0,48	0,7

En RG, le facteur de sécurité reste inférieur à 1, mais a été nettement amélioré.

Ces observations ont conduit à réaliser sans délai (2001) les travaux suivants :

- voile d'étanchéité à 15 m de profondeur, depuis le pied aval du barrage, incliné vers l'amont ;
- voile de drainage à 10 m de profondeur juste en aval, avec des forages verticaux de 75 mm de diamètre tous les 5 m ;
- système de collecte des fuites des drains, les mettant à l'abri des déversés ;
- cinq nouvelles cellules de pression interstitielle permettant d'équiper en particulier un profil central avec trois cellules réparties depuis le pied aval du barrage jusqu'à l'extrémité aval du radier.

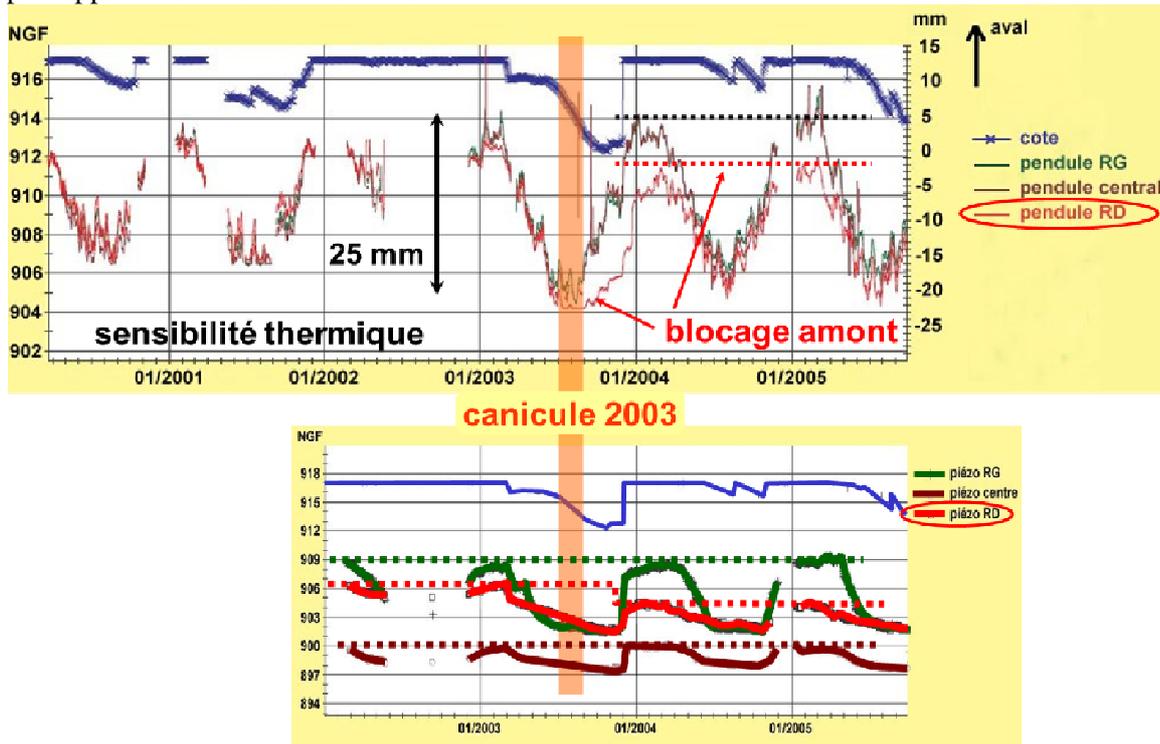
L'analyse ultérieure des résultats de l'auscultation a mis en évidence un comportement singulier de la voûte au cours de l'année 2003 caractérisée par la canicule de l'été puis par un remplissage rapide sur une crue en décembre. On observe en effet (fig. 3) :

- que l'amplitude annuelle du déplacement amont-aval mesuré sur le pendule RD a été réduite à partir de l'été 2003 par rapport aux deux autres pendules, avec une position moyenne située plus en amont ;
- que parallèlement la hausse hivernale habituellement observée sur les piézomètres, consécutivement au basculement de la voûte vers l'aval, a été réduite de l'ordre de 2 m sur le piézomètre RD.

Après vérification du bon fonctionnement des appareils, ces observations laissent penser que les conditions thermiques et d'exploitation particulières de la fin de l'année 2003 ont pu occasionner un phénomène irréversible de blocage au pied de la voûte en RD, soit au contact, soit en fondation rocheuse. On peut noter

que la RD est la plus exposée au soleil, et que la température moyenne en août 2003 a été supérieure de 6°C par rapport à la situation habituelle.

Figure 3 – Mesures des pendules et des piézomètres dans les profils RD, RG, centre

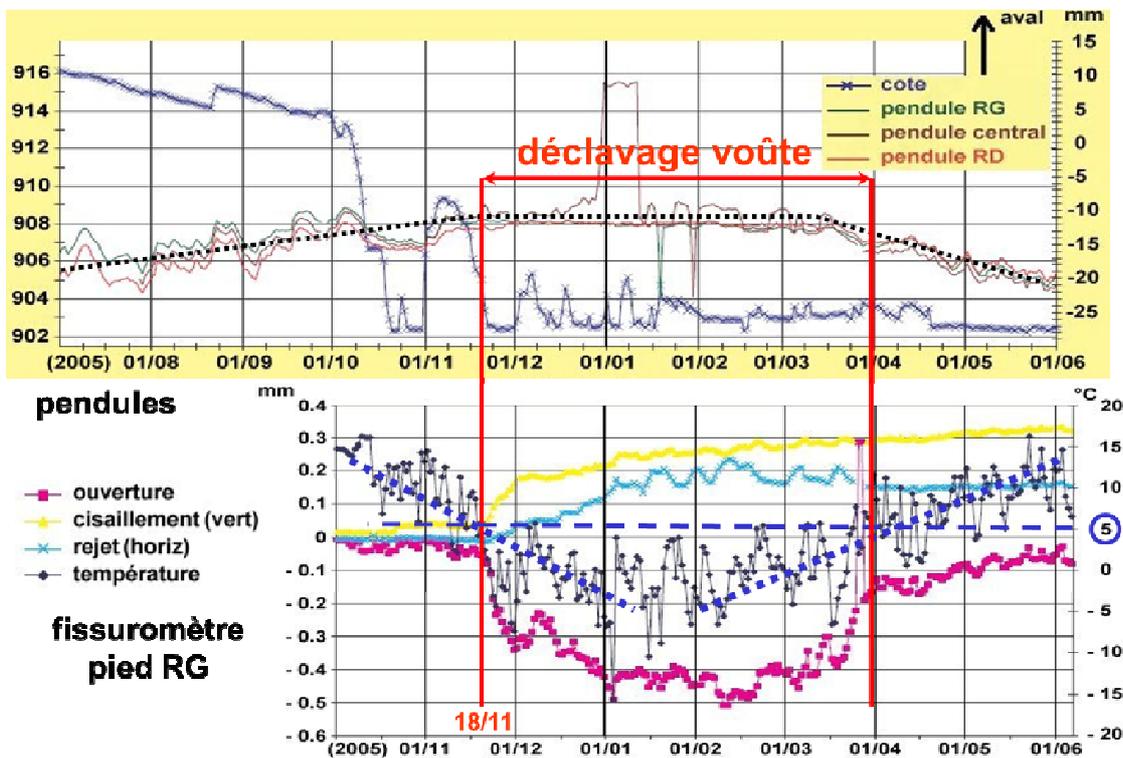
A partir de mi-novembre, les températures extérieures chutent, pour atteindre des valeurs moyennes comprises entre 0°C et -5°C, avec des valeurs ponctuelles inférieures à -15°C. Alors que pendant le début de l'automne les pendules indiquent un lent déplacement de la voûte vers l'aval, davantage influencé par la baisse des températures que par celle de la retenue, on assiste brusquement, vers la mi-novembre, à un arrêt des mouvements vers l'aval ; pratiquement simultanément, tous les fissuromètres installés depuis peu sur les joints centraux montrent une ouverture franche de ces joints (2 mm en crête) associée à des mouvements dans le plan des joints (rejets amont-aval et cisaillements verticaux). Au printemps 2006, lors de la remontée des températures, on assiste inversement à une reprise des déplacements pendulaires vers l'amont, concomitamment à une refermeture partielle des joints (fig. 4).

Il est donc apparu évident que, malgré les précautions en matière de choix de la période de vidange, les conditions climatiques exceptionnelles de novembre ont provoqué un déclavage de la voûte ; l'examen des courbes de déplacements aux pendules et aux fissuromètres indiquent que la charnière se situe autour d'une température moyenne de l'ordre de 5°C, qui correspond vraisemblablement à la température de clavage.

La voûte ainsi déclavée devenait très fragile vis-à-vis d'une remontée brusque du plan d'eau, susceptible d'entraîner un fonctionnement en plots indépendants avant que l'effet voûte soit pleinement opérant (on risquait alors une réactivation de la fissure de pied avec rupture en cisaillement, ainsi qu'un reclavage non maîtrisé entraînant des défauts de continuité et des fuites importantes). Compte tenu de la faible débitance des organes de prise d'eau et de vidange, les calculs hydrauliques et mécaniques montraient que la stabilité des plots, dont le profil était nettement insuffisant pour travailler en barrage-poids, n'était plus assurée pour un rehaussement de plus de 8 à 9 m du plan d'eau, correspondant à une crue à peu près décennale.

Afin d'évacuer en sécurité les crues plus importantes, il est apparu urgent de creuser un puits à la base du barrage. L'évacuation de la crue millénaire telle qu'estimée alors conduisait à une section de 10 m<sup>2</sup> environ. Le creusement du puits s'est déroulé sur une période d'un mois. Après réalisation de 8 forages de décompression, et de longues et infructueuses tentatives de sciage au câble, la démolition du béton s'est

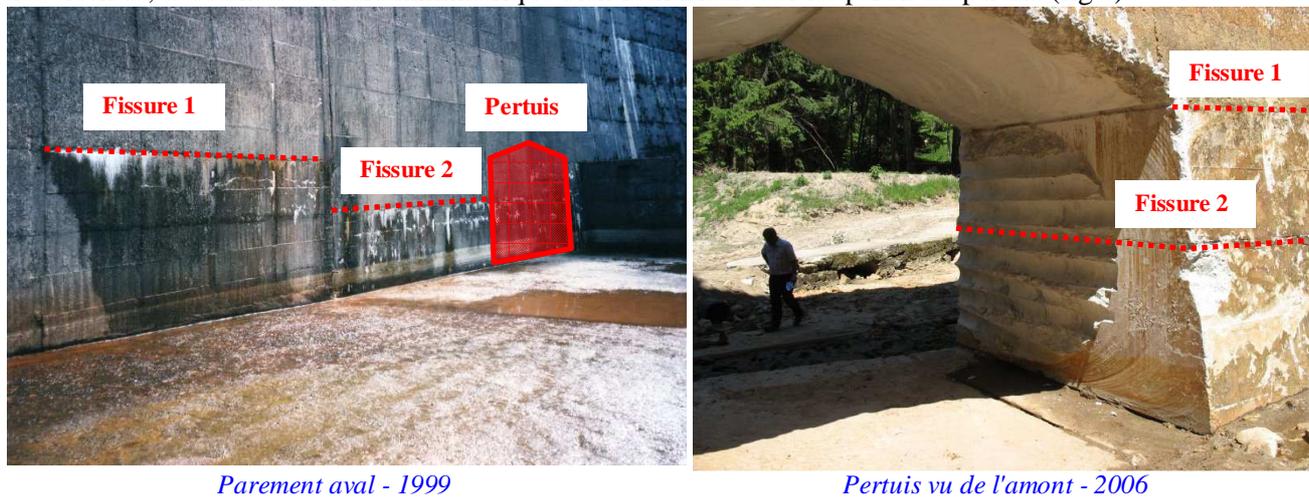
L'observation rapprochée de l'ouvrage à retenue vide et après creusement du pertuis a permis de constater la bonne qualité du béton dans sa masse, mais aussi l'abondante fissuration au droit des reprises de bétonnage, dont certaines sont bien ouvertes et épaufrées. Cependant la principale constatation confirme les craintes antérieures relatives aux fissures suintantes du parement aval : ces deux fissures sont bien totalement traversantes, avec une ouverture millimétrique bien identifiable sur les parois du pertuis (fig 5).

*Figures 5 – Fissures traversantes en pied de voûte*

On est donc bien en présence d'une voûte très large (rapport L/H bien supérieur à 4), dont la souplesse excessive des consoles a, probablement assez rapidement après la mise en eau, provoqué une ouverture du pied amont par dépassement des contraintes de traction admissibles [1]. Le niveau de cisaillement ne se situe pas au contact ou en fondation comme souvent observé sur les voûtes larges, mais dans le corps de l'ouvrage compte tenu du radier de la fosse de réception qui crée un encastrement des consoles.

Ce constat d'une voûte cisailée à sa base et déclavée, joint aux faiblesses structurelles de conception et aux résultats de l'auscultation (souplesse mécanique excessive, maintien d'une piézométrie assez élevée en RG, "incident" en pied RD suite à la canicule de 2003), a conduit l'administration, en 2006, à ne pas autoriser la remise en eau sans un confortement lourd de l'ouvrage. Ce diagnostic sévère a été largement partagé par un panel de bureaux d'études consultés dans le cadre des réflexions préliminaires du maître d'ouvrage visant à remettre en service le barrage (2007).
