# Etudes de réhabilitation du barrage de Zefta sur le Nil en Egypte

## *Rehabilitation studies of Zefta barrage on the Nile River in Egypt*

Olivier MUNOZ, Thierry VINCENT  
ARTELIA EAU ET ENVIRONNEMENT, 6 rue de Lorraine, 38130 Echirolles  
thierry.vincent@arteliagroup.com

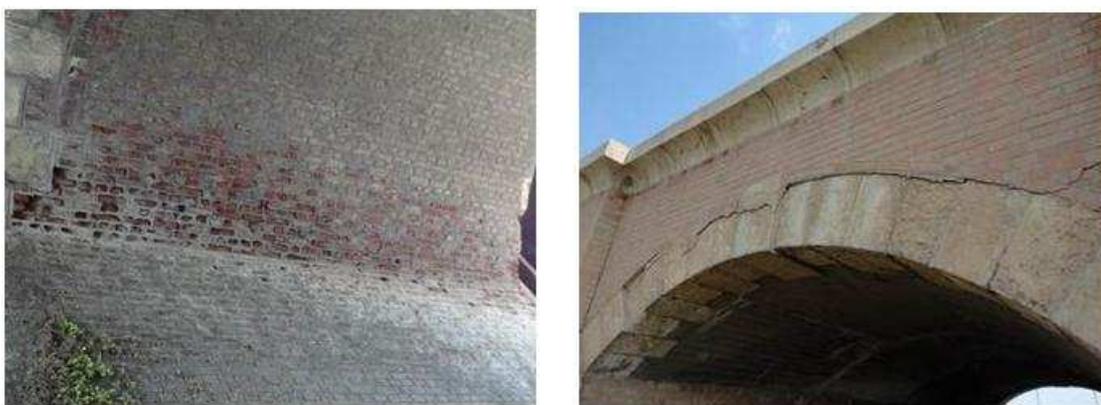
- \* Altération des briques et des joints majoritairement situés dans l'ancienne partie du barrage,
- \* Fissuration du parement aval n'affectant que les briques en façade mais pas la structure,
- \* Altération des pierres calcaire de taille,
- \* Altération des enduits du parement amont.

*Altérations / fissures*

- \* les surfaces des piles, où les briques endommagées seront remplacées,
- \* les pierres de taille, lorsque celles-ci présentent des faces altérées ou érodées,
- \* la surface du radier, où la surface érodée sera recouverte d'une chape en béton anti-abrasion,
- \* les faces amont, où le revêtement posé en 1952 sera remplacé,
- \* les faces aval, où les fissures ouvertes seront traitées, les briques et les pierres de parement fissurées ou altérées remplacées,

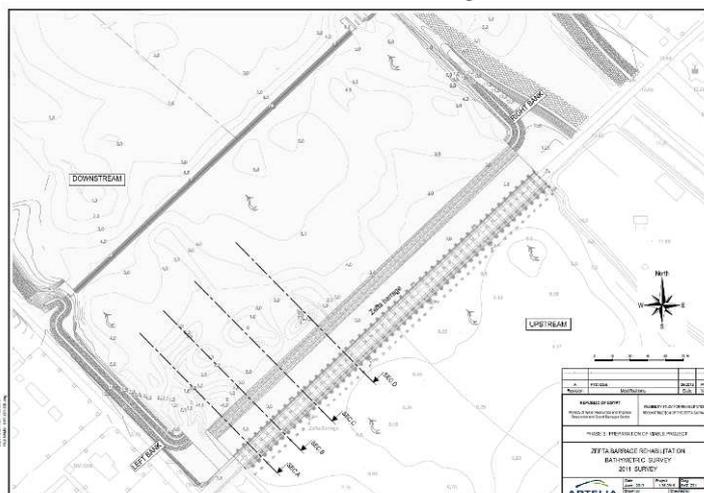
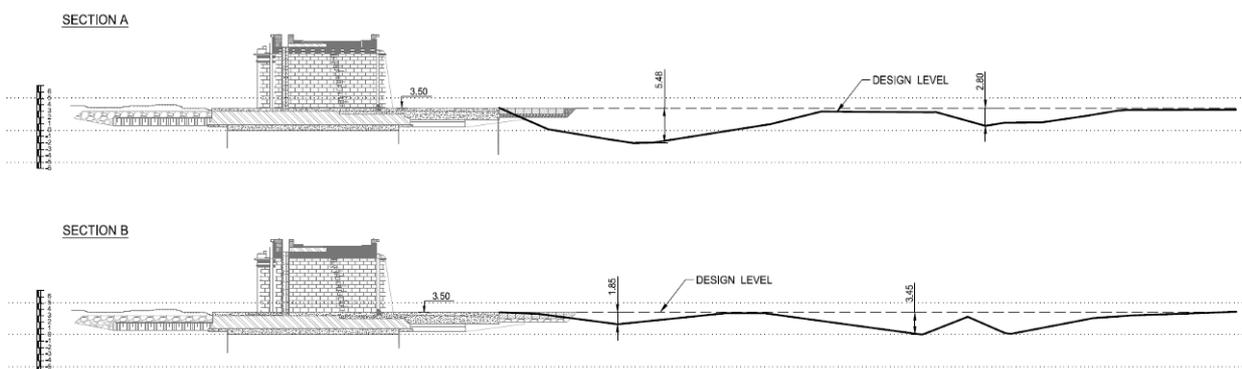
*Vue en plan de la zone levée*

Les différents levés bathymétriques de la zone située entre le barrage et le seuil aval ont permis de déceler la présence d'importantes fosses d'érosion et d'en assurer le suivi. L'exploitation du barrage (ouverture préférentielle des vannes en rive gauche) serait à l'origine de ces fosses.

Ces fosses d'érosion représentent un risque en terme de stabilité du barrage, des protections contre l'affouillement font partie des travaux de réhabilitation du barrage.

Les blocs de protection déplacés seront enlevés, les couches de filtre remplacées avec des matériaux de granulométrie adéquate, et remis en position correcte. Les fosses d'érosion observées dans le bassin aval seront remplies à la cote normale du lit, soit avec un matériau de granulométrie suffisante pour résister à l'érosion due à l'écoulement venant du barrage, soit avec des alluvions sableuses ordinaires recouvertes par un couche de protection dont l'épaisseur et la granulométrie diminuent d'amont en aval.

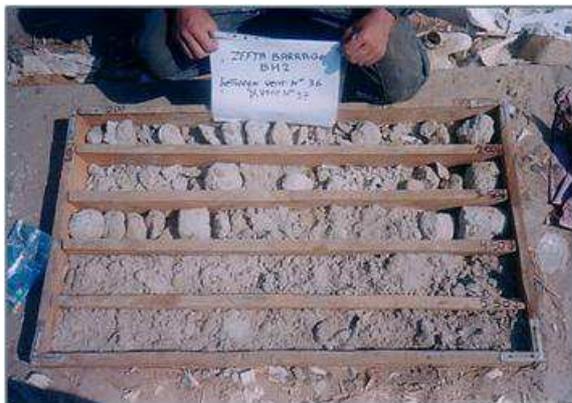
*Sondage pile no 36*

En 2004, un des sondages effectué dans la partie en béton du barrage a révélé la présence de matériaux sableux sans aucune trace de liant. La photo ci-dessous montre l'échantillon extrait :

Cet échantillon a été analysé en laboratoire afin de déterminer la nature des matériaux le composant. Selon le laboratoire, ce matériau lâche est composé essentiellement d'agrégats sans aucune trace de ciment sur leur surface et cette absence de cohésion ne serait pas le résultat d'une altération chimique. Ce type d'anomalie n'a été rencontré dans aucun autre sondage mais indique clairement que la structure du barrage peut montrer des signes de faiblesses inquiétants.

Au vu des faiblesses de la structure révélées par les sondages, il est nécessaire de venir lui redonner une cohésion d'ensemble et un comportement monolithique qui assurera une répartition homogène des charges hydrauliques.

Ce comportement monolithique peut être redonné au travers d'une campagne d'injection des piles et du radier qui permettra de combler les vides et d'apporter de la cohésion dans les zones ne comportant pas de liant.

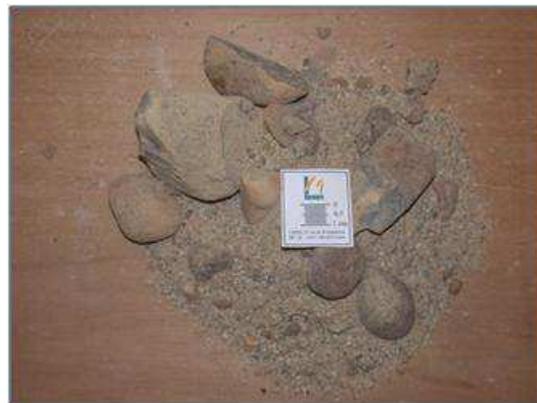
*Echantillons extrait de la pile no 36*

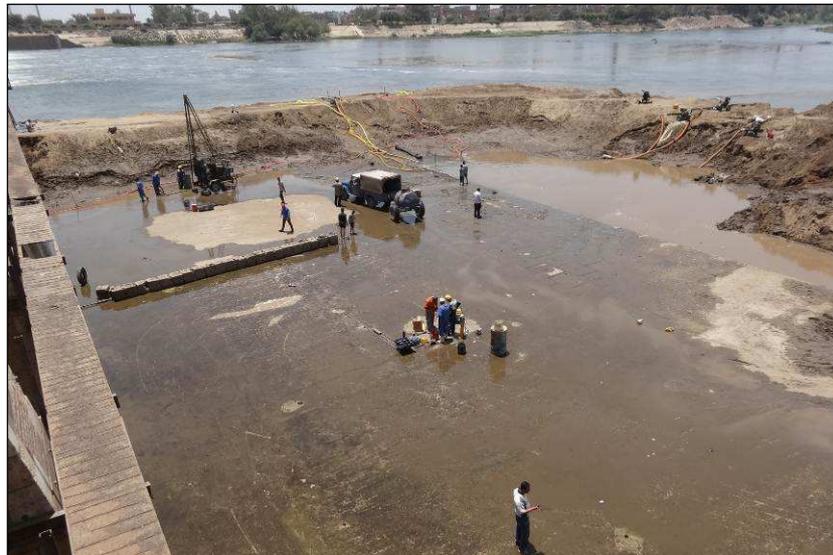
Une fois le radier mis à sec par pompage, les fissures ont été identifiées. Au nombre de trois, des sondages au carottier double ont été forés à leur aplomb.

*Mis à sec du batardeau et démarrage des sondages dans les fissures*

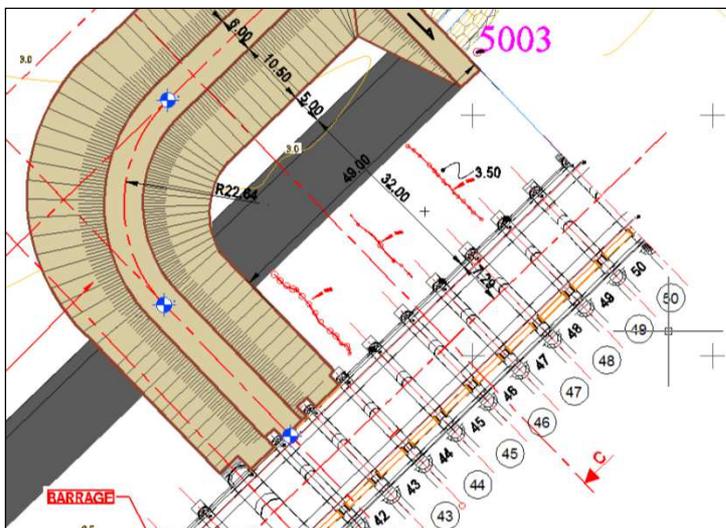
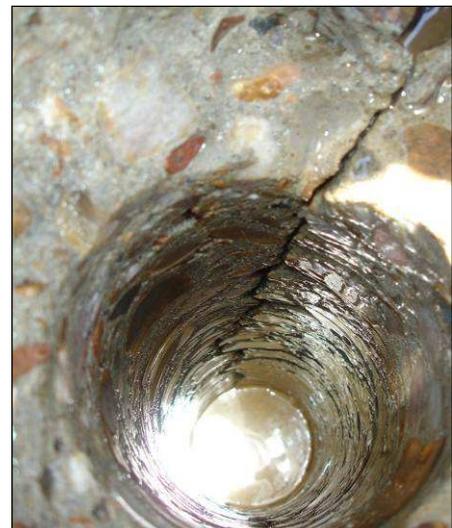
*Position (en rouge) et aspect des fissures identifiées*

L'espacement régulier entre les fissures (env. 14m), leur verticalité, l'absence de joint de construction et de décalage dû à des tassements différentiels amènent à penser que le retrait du béton en serait l'origine. Les fissures contournent les agrégats du fait de leur résistance en traction supérieure à celle de la pâte de ciment. Aucun écoulement n'a été perçu au travers de ces fissures.

Ces fissures ne présentant pas de risque vis-à-vis de la sécurité du barrage, il a été décidé de ne leur prévoir aucun traitement spécial lors des travaux de réhabilitation du barrage.
