## Réhabilitation du barrage de Pannecière (Nièvre) : contraintes environnementales liées aux travaux

### *Rehabilitation of Pannecière Dam: environmental context related to civil works*

Vincent Mouy, TRACTEBEL ENGINEERING  
Le Delage – 5 rue du 19 mars 1962 – 92622 Gennevilliers – FRANCE  
Vincent.Mouy@gdfsuez.com

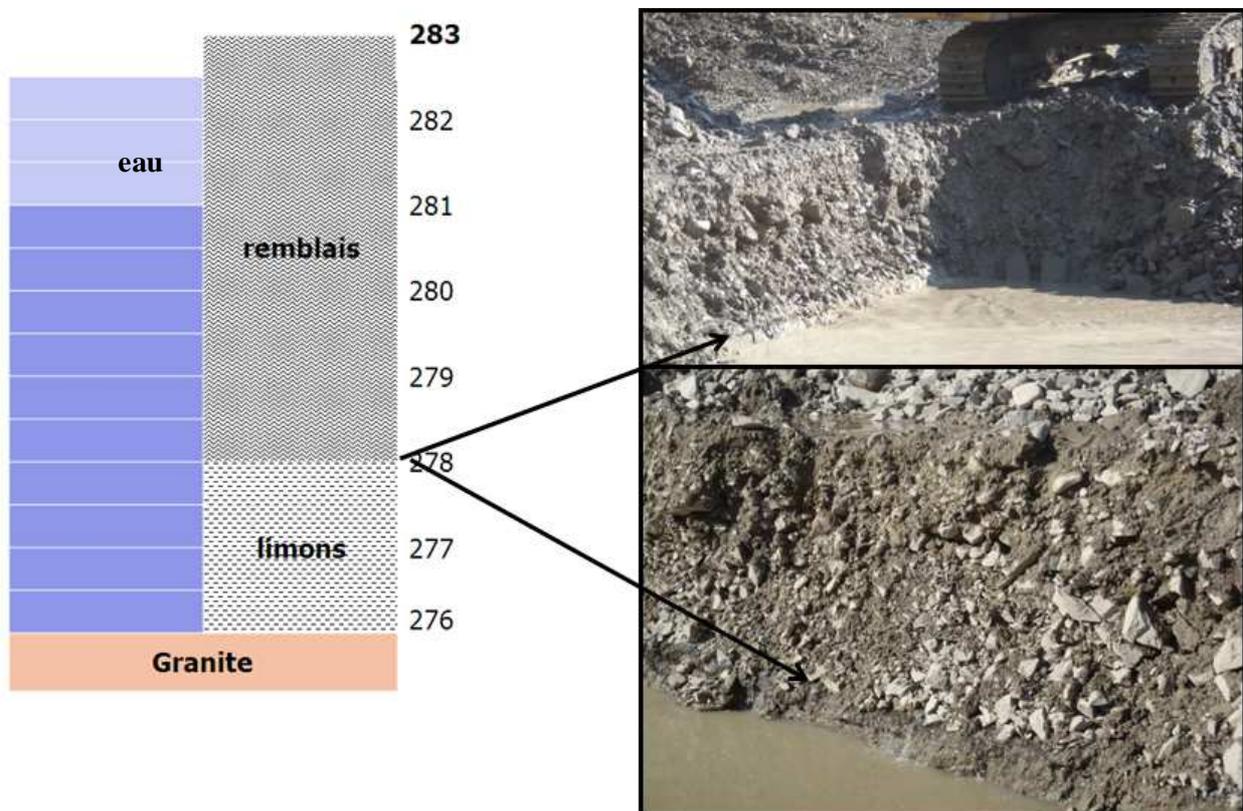
**Figure 2.** Coupe de la fondation

Par la suite, des sondages à la pelle, des sondages destructifs, des sondages pénétrodynamiques, et des essais Lefranc ont révélé : la présence (entre les cotes 281.5 et 283 environ) d'une couche supérieure de remblais de bonne compacité ; en dessous 3 à 4 mètres de remblais peu compacts ; puis 2 mètres de limons de très faibles caractéristiques mécaniques. Les essais Lefranc n'ont pas permis de mesurer de perméabilité, aucune remontée d'eau n'ayant été constatée sous pression atmosphérique, jusqu'au débit maximum de la pompe...

La nécessité de décaisser ces matériaux meubles a donc pu être déduite immédiatement, mais, la bonne compréhension « géologique » du terrain n'a pu être parfaitement appréhendée que lors du décaissement (Figure 2). En effet, les deux mètres inférieurs correspondaient au terrain naturel avant la construction du barrage, terrains, sur lesquels ont été déposés des résidus de carrière (blocs décimétriques de granite), sans enlèvement de la végétation d'origine, d'où la présence non négligeable de bois et de matière organique à l'interface. De la vase avait par ailleurs sédimenté sur ces enrochements non compactés, les rendant très difficilement traficables sous la carapace de la partie supérieure. Cette stratigraphie atypique explique les perméabilités non mesurables dans les remblais (valeur estimée supérieure à l'unité suite aux essais de pompage).

*A gauche : amplitude de niveau d'eau habituelle (hors crues) ; à droite, transition limons/remblais.*

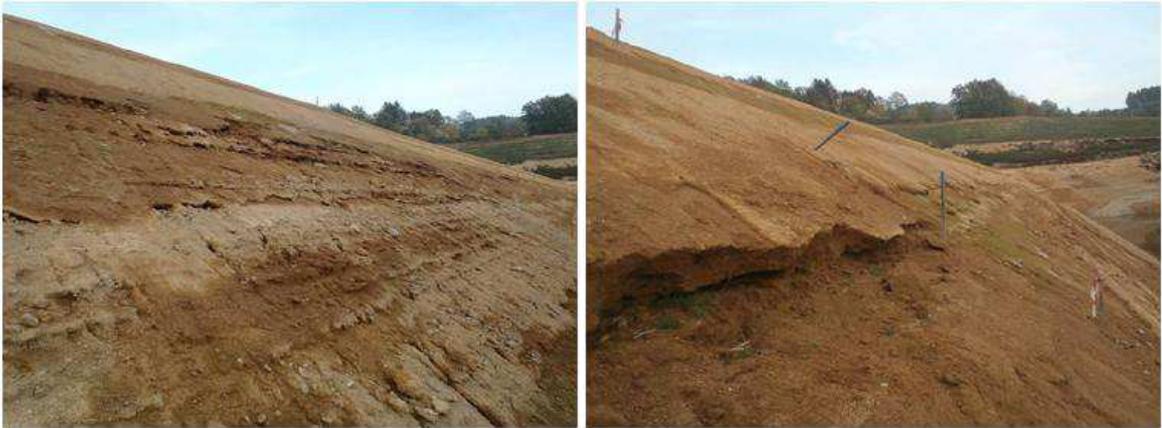
Conformément à son usage prévu, la réserve d'eau créée en amont du batardeau a été constituée, puis restituée au cours de la période estivale 2012. L'abaissement du niveau a permis d'observer les effets du battillage sur la stabilité des remblais. Il a été constaté qu'une couche de matériaux faiblement compactée (Figure 8 à gauche), qui avait partiellement dévalé la pente lors du régalage ou du compactage des couches supérieures, s'était partiellement érodée, ce qui donne un aspect peu esthétique. Il a également été constaté l'existence d'une zone ponctuelle, à l'interface entre deux couches, présentant une disparition de matériaux sur environ 5 cm d'épaisseur ; cette zone a été traitée par nettoyage et remplissage au mortier.

*Figure 8. A gauche : aspect général du parement aval ; à droite : défaut localisé du parement*

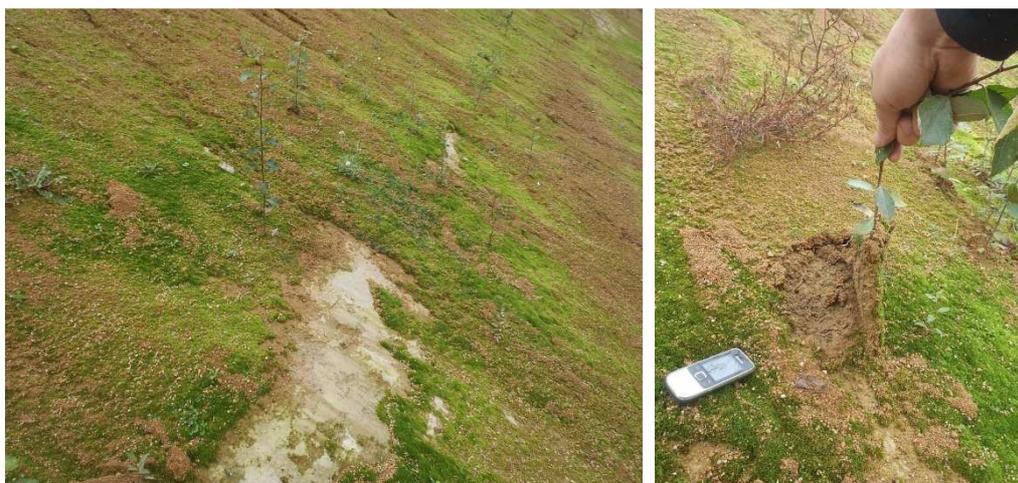
Sur le parement aval, le même phénomène s'était produit (couche de matériaux non compactée car issue du déversement de remblais excédentaires ultérieurs) ; elle a été partiellement érodée par les ruissellements, jusqu'à ce que la végétation s'y installe. La présence de racines constituant une source potentielle d'inquiétude, des vérifications ont été faites, et ont systématiquement conclu à la présence d'un matelas végétalisé, aucune racine n'ayant pénétré dans le matériau traité compacté, comme illustré en Figure 9.

Sur la crête, les épisodes de pluie conjugués à l'absence de mise en place d'un réseau de captation des eaux ont conduit à la présence d'une couche de quelques centimètres d'épaisseur d'arènes qui, bien qu'ayant été traitées, avaient un aspect boueux, au lieu d'être compact comme on aurait pu s'y attendre.

*Figure 9. Aspect général du parement aval ; essai d'arrachement d'une plante.*

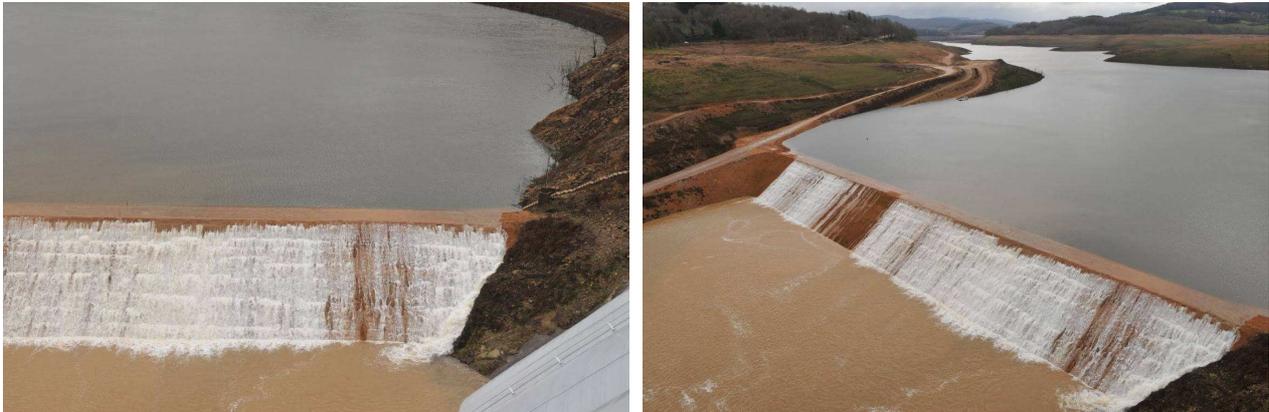
Figure 10. Deux photographies du batardeau pendant le déversement du samedi 2 février 2013

L'observation de vidéos du déversement, de même que des calculs numériques menés à posteriori, indiquent que les vitesses d'écoulement sur le parement aval étaient au maximum de l'ordre de 5 à 6 m/s, et que cette vitesse était uniforme en dehors des 1 à 2 mètres supérieurs environ.

Aucune érosion n'a été constatée durant le déversement, et le témoignage des plongeurs ayant pu reconnaître localement le parement aval n'indiquait aucun indice d'érosion ou d'instabilité en aval du batardeau.

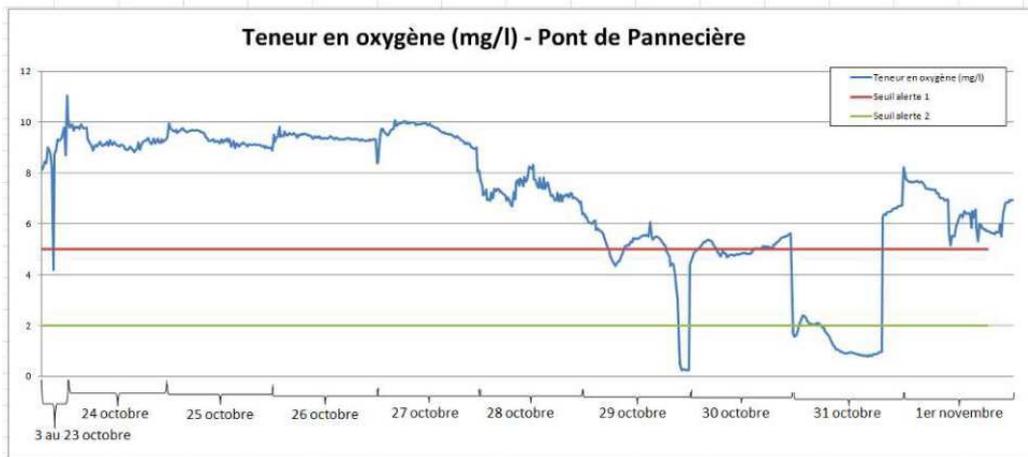
Une autre baisse du taux d'oxygène dissous, plus anecdotique, a été enregistrée au moment du passage du fond de la retenue, durant lequel la remise en suspension de matière organique réductrice a entraîné une oxydation et provoqué un déficit en oxygène dissous, comme indiqué en Figure 12.

Figure 12. Variation de la teneur en oxygène dissous au moment du passage du culot - Station 4

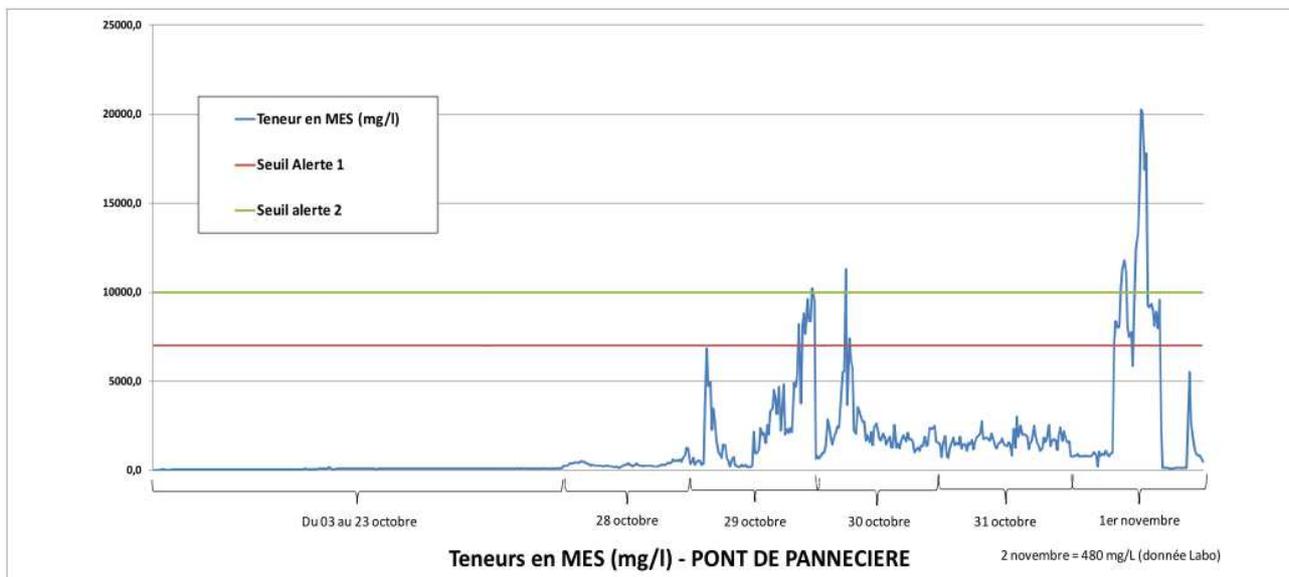
Une forte augmentation des MES a été enregistrée avant le démarrage des travaux en amont. La première augmentation, très ponctuelle a été mesurée à la fin de la vidange pendant le passage du fond de retenue, appelé « culot » comportant une proportion élevée de sédiments, durant lequel des taux en MES atteignaient jusqu'à 20 000 mg/l, et dépassant largement les seuils de niveaux 1 et 2 (Figure 13). Cet événement, de très courte durée, n'a cependant pas eu d'incidence significative sur la qualité des eaux en aval.

Le taux de MES s'est par ailleurs maintenu à un niveau élevé, qualifié de « très mauvais » entre la fin de la vidange et la fin de la construction du batardeau (Tableau III). Cette forte teneur en MES est probablement attribuable au ruissellement des précipitations sur les matériaux meubles du fond de la retenue mis à nu après la vidange.

Figure 13. Taux de MES durant la fin de la vidange du réservoir - Station 4 - Pont de Pannecière

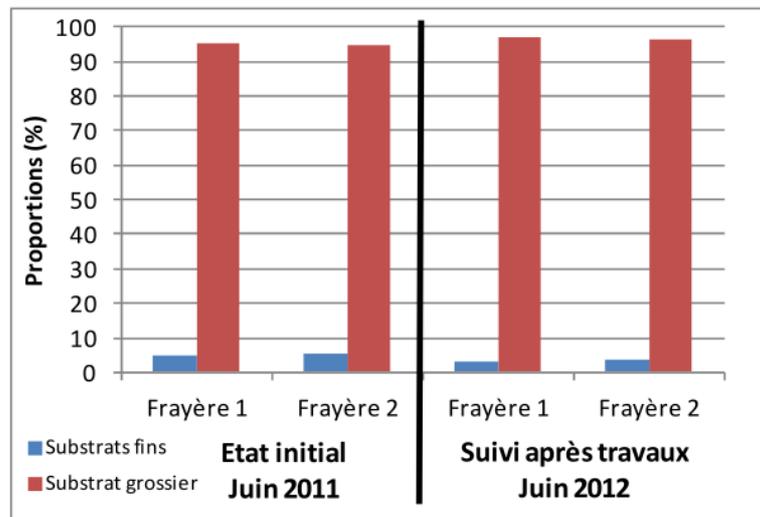
Aucune différence significative n'a été mise en évidence entre les deux relevés (Figure 14). Il semble donc que malgré la quantité importante de vase qui a été déplacée durant les travaux, celle-ci ne s'est pas déposée au niveau des frayères, ce qui constitue un point positif au regard des quantités de vase bien plus importantes à extraire que prévu initialement,

Figure 14. Résultats du colmatage des frayères

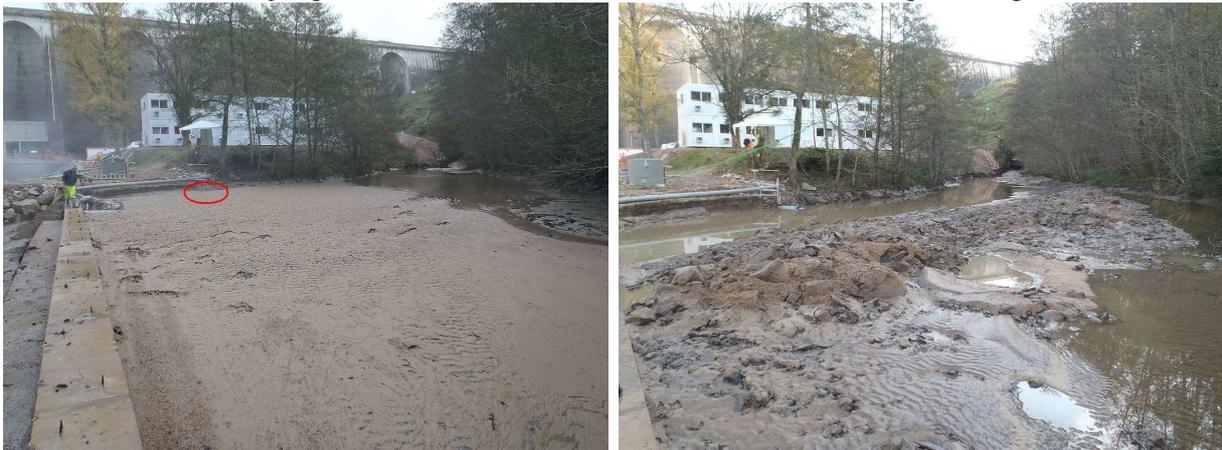
La principale difficulté rencontrée a été, lors du passage du fond de la retenue dans le coursier des bondes de fond, une importante sédimentation qui a conduit à une accumulation de sédiments dans l'ensemble du coursier aval de l'Yonne, jusqu'au sommet de la rehausse du seuil, comme indiqué en Figure 15.

*Figure 15. Vue de la prise d'eau envasée de la réserve SIAEPA en aval du coursier des bondes de fond (avant et après ouverture du chenal)*

La crépine de la prise d'eau, en principe située environ 20 cm sous la surface de l'eau, s'est donc trouvée enfouie sous des sédiments. Une opération en « urgence » a été menée, pour libérer cette alimentation, consistant d'une part à déplacer les sédiments qui obstruaient la crépine et d'autre part à aménager un conduit d'aspiration au travers du seuil pour empêcher toute sédimentation au plus près de la prise d'eau.
