Réparation innovante de rails de vanne dans un pertuis en écoulement

Mathieu COMELLI¹, Luc BOULAT²

¹Tractebel; ²CNR (Tractebel à date du projet)

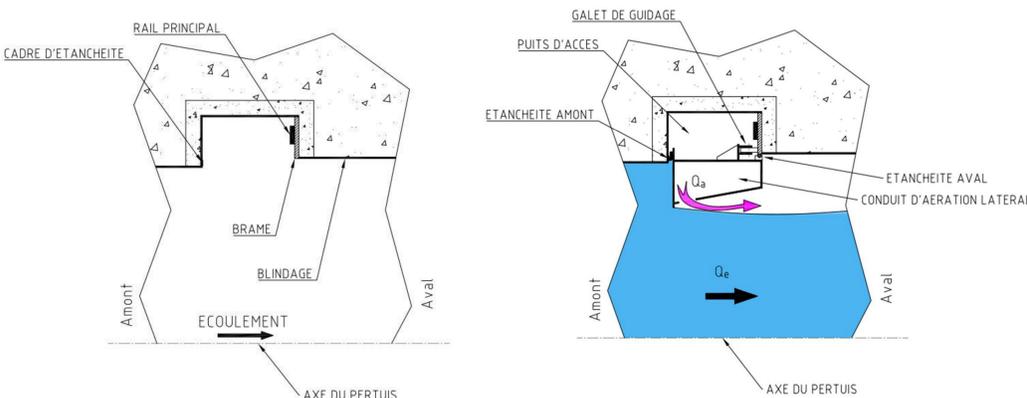
À la suite de constatations de dégradations des pièces fixes, il a été décidé de procéder à la réparation des rails de guidage principaux, afin de redonner à la vanne sa capacité de coupure du débit, fonction essentielle pour la sécurité de l'aménagement. La fonction étanchéité ayant été considérée comme secondaire par rapport à la capacité de coupure.

Coupe de rainure de la vanne (gauche) et avec dispositif (droite) - demi-vue

La particularité du projet est l'impossibilité d'interrompre le débit transitant dans les pertuis. A cette fin, un dispositif a été développé pour permettre à la fois:

- d'assurer la continuité du débit;
- de permettre un accès sécurisé et à sec aux rails des vannes.

Pour ce faire, il a été retenu une vanne évidée en son centre pour laisser passer le débit et permettre un accès aux rainures via des cloisons étanches.

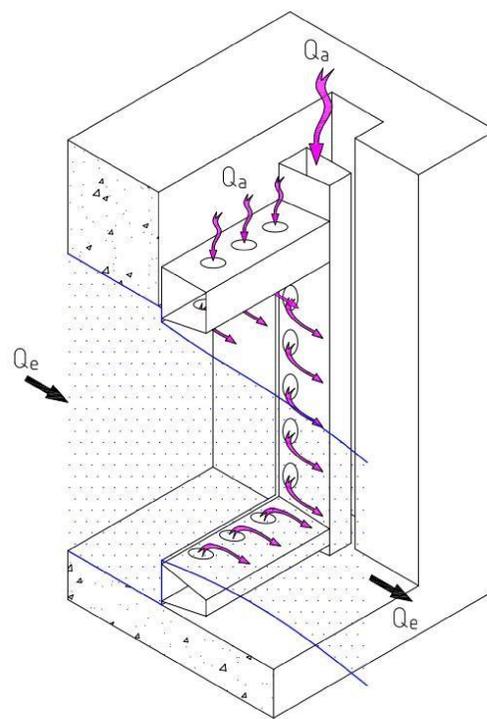
Vue schématique du dispositif en position basse (avec Q_e le débit d'eau et Q_a le débit d'air)

- Bordé amont pour créer un changement de section franc et maîtriser le point de contrôle du débit;
- Aération autour du jet pour un écoulement stable, sans recollement ni pulsation;
- Forme géométrique similaire à une vanne afin de prédire plus facilement les efforts de manœuvre lors de la descente gravitaire et la prépondérance à rester plaqué en position basse;
- Vidange et étanchéité des rainures pour intervention sur les rails;
- Vérification de la trajectoire du jet et position du ressaut hydraulique aval.

- Dimensionnement de la structure aux efforts en manœuvre et en eau;
- Conception du guidage afin de maximiser l'espace pour la réparation de la pièce fixe;
- Transmission des efforts au Génie Civil;
- Vérification du comportement dynamique de la structure.

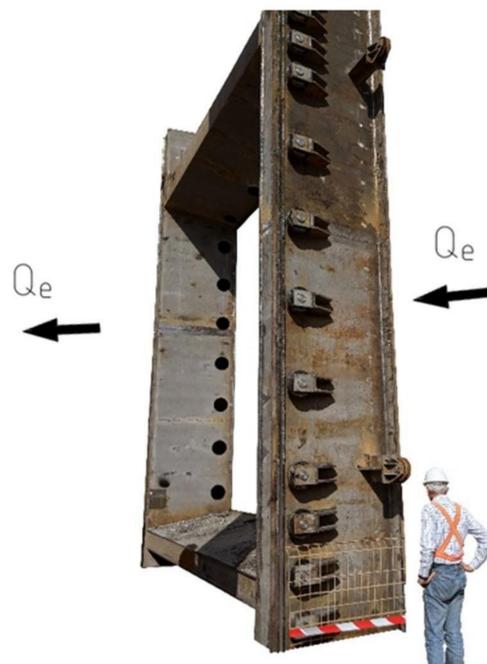
Photo du dispositif prêt pour essais à sec

L'installation du dispositif dans le pertuis a finalement été réalisée conformément aux attentes et la réparation des rainures des pièces fixes effectuée à sec sans interruption du débit.
