RESOLUTION DE PROBLEMES DE VIBRATIONS SUR DES VANNES SEGMENT

Solving vibration problems on segment gates

Jérôme MAUREAU ; Jean-Philippe TEISSIER

EDF CIH GN 266 Chemin de l'Étang 38950 St Marton Le Vinoux

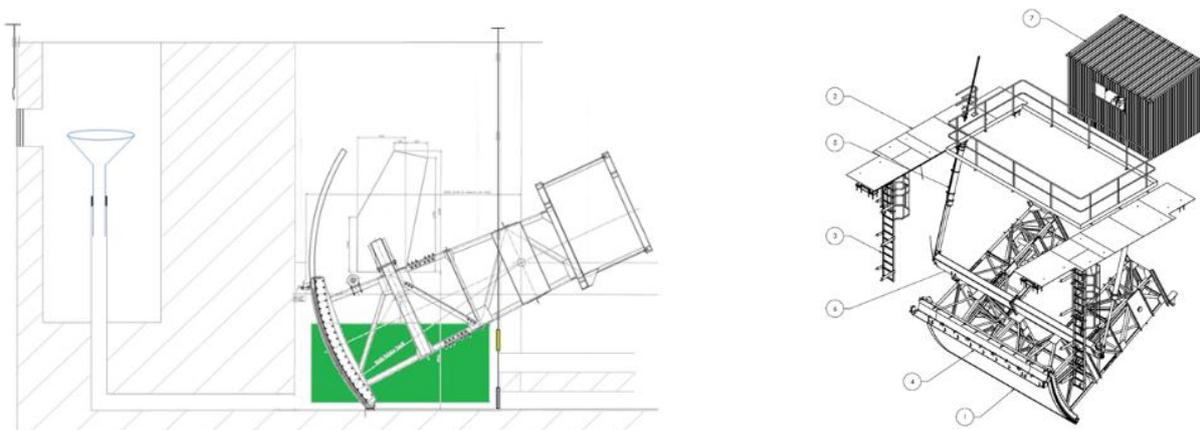
- La mise en place d'une nouvelle commande par deux vérins oléohydrauliques (1 RG et 1 RD) avec leur centrale oléohydraulique, et la suppression des flotteurs et du contrepoids aval (figure 1). L'ouverture de la vanne est réalisée par l'alimentation, côté tige des vérins de commande, la fermeture est réalisée de façon gravitaire (mise à l'échappement des vérins de commande). Le remplacement de la poutre sur laquelle se reprend les vérins est aussi inclus (mise en place d'une poutre caissonnée boulonnée) ;

Figure 1 : Gentille - vanne by-pass commande avant travaux (gauche) et après travaux (droite)

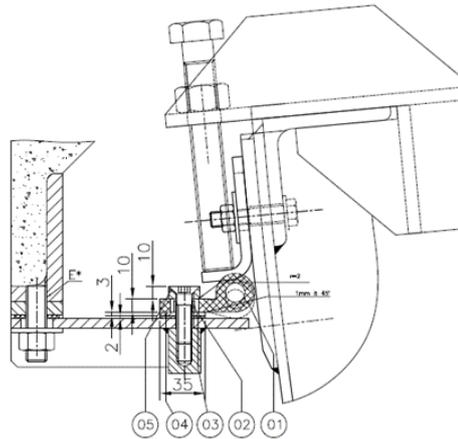
- Le remplacement des étanchéités. Les étanchéités de seuil et latérales ont été remplacées à l'identique car celles-ci donnent satisfaction. L'étanchéité frontale a été remplacée (figures 2 et 3) par un joint type cornière car la conception d'origine n'était pas satisfaisante et ce type de joint est plus facile à régler lors du montage sur site, compte-tenu des géométries de la vanne et des pièces fixes en vis-à-vis.

Figure 2 : Gentille - vanne by-pass – étanchéité de frontale – avant travaux 2018

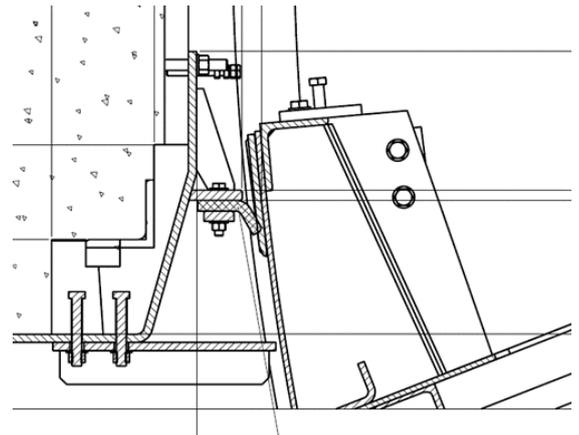
Figure 3 : Gentille - vanne by-pass – étanchéité de frontale – après travaux 2018

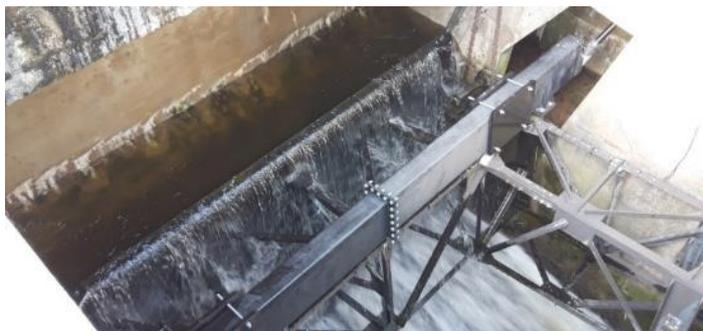
- Les vibrations sont très élevées dans le sens AM/AV sur le tablier : 20 mm/s_{eff} à 4% d'ouverture puis à 12% et 15% d'ouverture ;
- Les vibrations sont très élevées dans le sens AM/AV sur la poutre de liaison des vérins (en son centre) : 40 mm/s_{eff} à 28% et 40% d'ouverture :
- Les vibrations mesurées sur les autres points de mesures sont inférieures à 10 mm/s_{eff} (inférieure à valeur de référence maximale de 12 mm/s_{eff}) ;
- Au-delà de 60% d'ouverture, le niveau vibratoire est inférieur à 1 mm/s_{eff} sur l'ensemble des points de mesure. A noter que, lorsque la vanne est ouverte entre 1% et 59%, l'eau passe au-dessus (surverse) et en dessous (sousverse) de la vanne (cf. figure 4) et qu'à partir de 60% d'ouverture, l'eau ne passe plus qu'en dessous de la vanne.

Figure 4 - vanne by-pass en cours d'ouverture

Après la campagne de mesures, il est préconisé de ne pas utiliser la vanne entre 2% et 50% d'ouverture car les niveaux vibratoires sont jugés trop élevés (risque d'endommagement de la structure par fatigue).

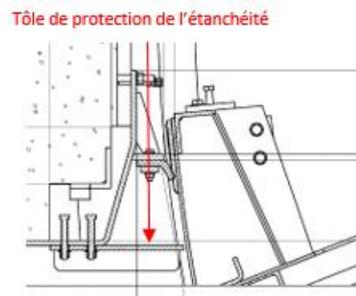
- Dépose des tôles de protection (figure 5);
 - Essais : les niveaux vibratoires mesurés ont augmenté jusqu'à 75 mm/s dans le sens AM/AV au centre de la poutre, à 34% d'ouverture ;
 - Décision : remise en place des tôles ;
 - Essais : les niveaux vibratoires sont revenus comme avant intervention (≈ 40 mm/s dans le sens AM/AV au centre de la poutre).
- ➔ Essais non concluants : les tôles de protection du joint frontal ne sont pas la source d'excitation de la vanne.

Figure 5 : étanchéité frontale

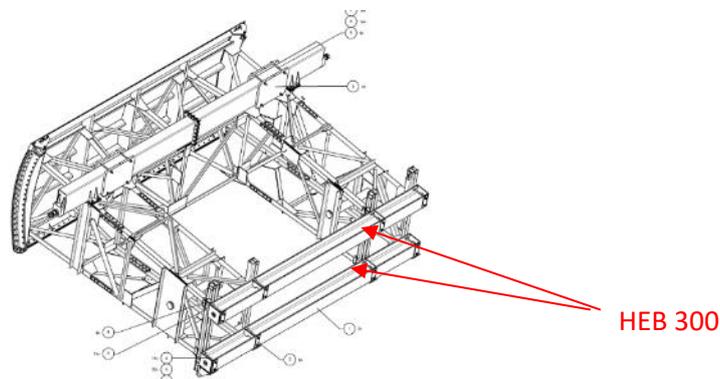
- Une étude modale a été réalisée. Les conclusions sont que la dépose du contrepoids induit une diminution des masses mais également de la raideur dans les bras → apparition de modes liés à la structure treillis des bras ;

- Essais : les niveaux vibratoires ont diminué : 34 mm/s dans le sens AM/AV au centre de la poutre à 32% d'ouverture.
- ➔ La fermeture du cadre de la structure a permis de retrouver une rigidité de structure se rapprochant de celle d'origine, bien que le contrepoids ait été enlevé : essais concluants mais pas entièrement satisfaisants car les niveaux vibratoires restent toujours trop élevés.

Figure 6 : Gentille - vanne by-pass – HEB 300

- Solution : Mise en place de deux HEB 300 en lieu et place du contrepoids d'origine (figure 6) pour refermer le cadre de la structure de la vanne et retrouver la rigidité d'origine de la vanne. Vérification que les nouveaux efforts de manœuvre restent compatibles avec les nouveaux actionneurs ;

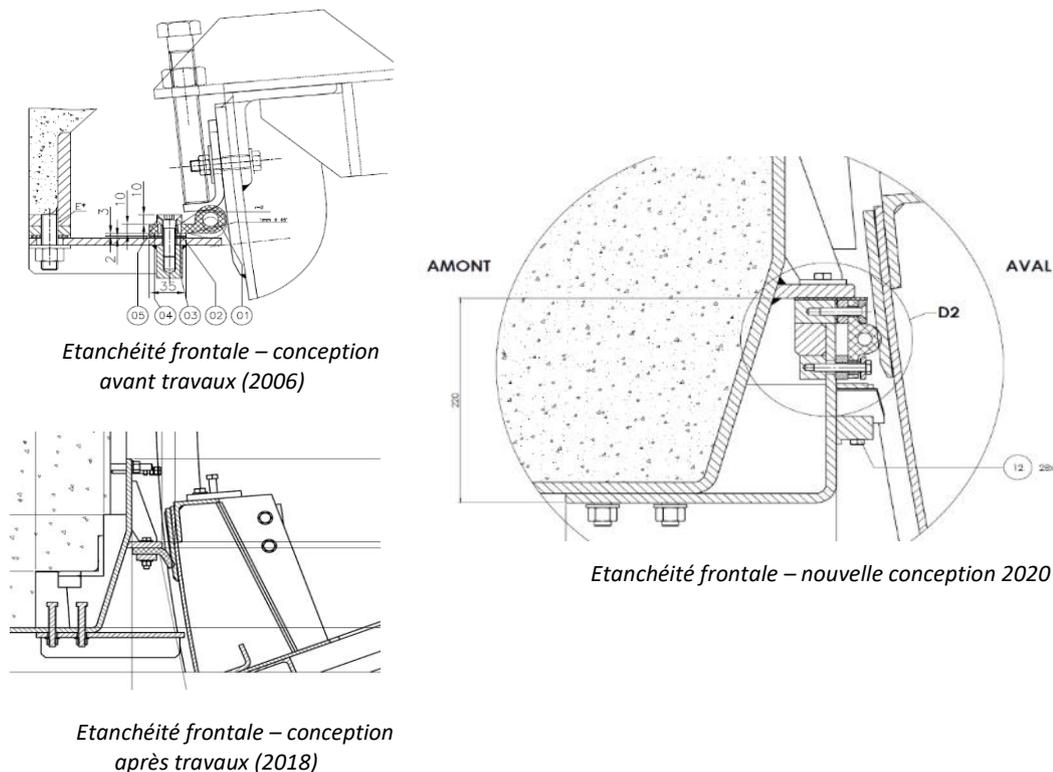
- Essais : les niveaux vibratoires mesurés sont inférieurs à 2 mm/s sur la plage de 0 à 50% d'ouverture.
- ➔ La modification de la conception de l'étanchéité frontale a permis d'annuler la source d'excitation. Les niveaux vibratoires maximum mesurés hors régimes transitoires sont de l'ordre de 1,5 mm/seff. La fréquence propre de la structure aux alentours de 22 Hz est toujours présente mais n'est plus excitée par l'étanchéité frontale. La conception de la vanne et en particulier ses modes propres restent inchangés : **Essais concluants.**

Figure 7 : Etanchéité frontale – modification de conception

- Modification de la conception de l'étanchéité de frontale : mise en place d'un joint oméga ou « joint note de musique double queue » (figure 7). Ce type de joint est plus classique dans ce type de configuration et présente l'avantage d'être mieux tenu. En revanche, il est plus difficile à mettre en place et à régler ;

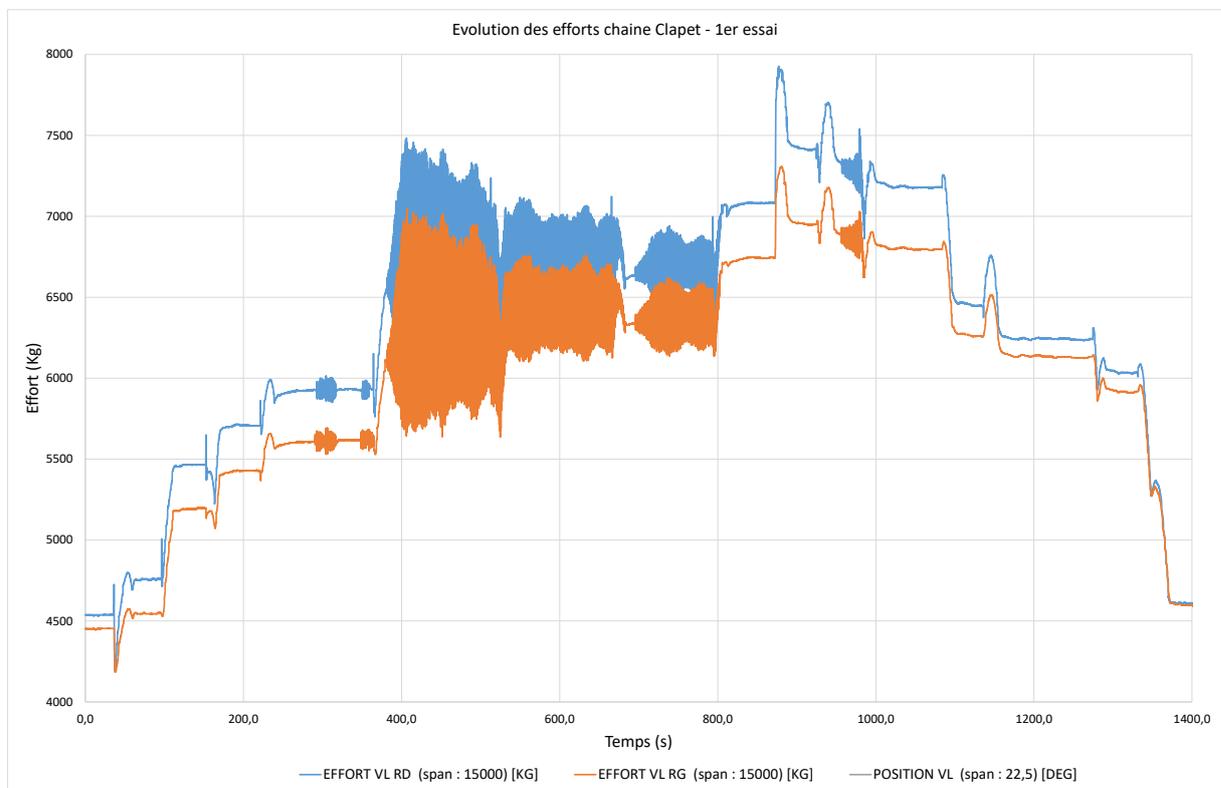
Les deux courbes montrent une phase vibratoire en début d'ouverture du clapet, enregistrée sur chacune des chaînes Galle de manœuvre. L'analyse fréquentielle du signal enregistré met en évidence une fréquence de l'ordre de 5 Hz, avec une amplitude maximale de l'ordre de 20% de l'effort nominal pour chacune des chaînes.

Figure 11 - Enregistrement des vibrations sur le clapet

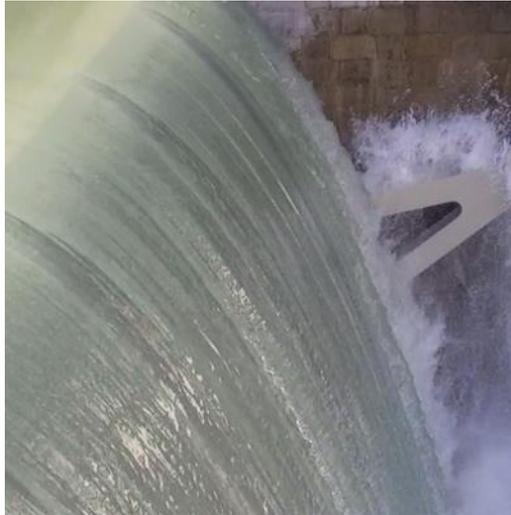
Lors de ces essais, il est constaté que la lame d'eau, en sortie de clapet, couvre toute la largeur de la passe : Elle vient impacter les bras, ainsi que les murs latéraux de la passe (figure 12), et constitue un « rideau d'eau étanche » qui empêche toute aération en sous face de la lame d'eau déversante.

Figure 12 - Arrosage des bras de vanne par la lame déversante

Les éléments bibliographiques et le retour d'expérience disponible au CIH, ainsi que la comparaison de la nouvelle conception avec la conception initiale ont orienté les choix vers l'installation de déflecteurs latéraux permettant de recentrer la lame d'eau vers le centre de la passe, et vers la mise en place de becs de fractionnement plus haut que ceux prévus initialement. Ces modifications ont permis de supprimer la phase vibratoire sur les enregistrements d'efforts, en figure 13. Les efforts de manœuvre du clapet sont revenus aux valeurs attendues.

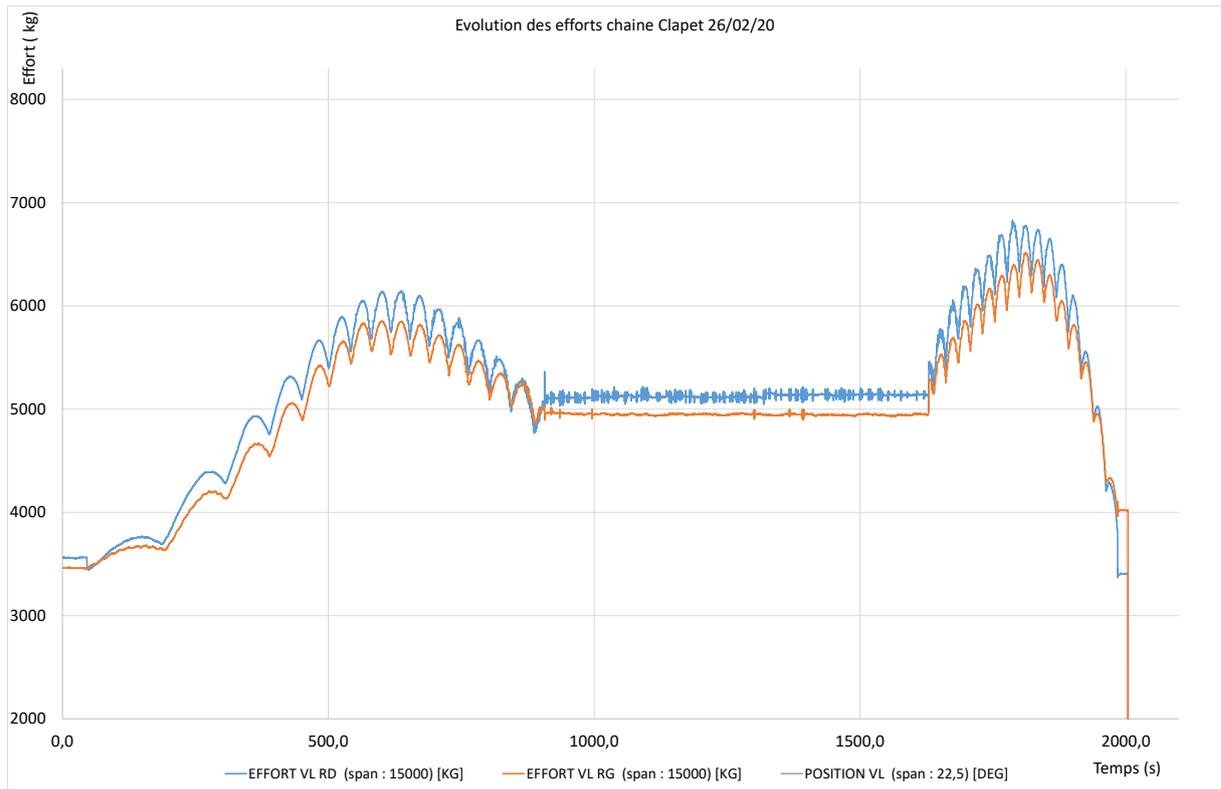
Figure 13 – Enregistrements des efforts après modification

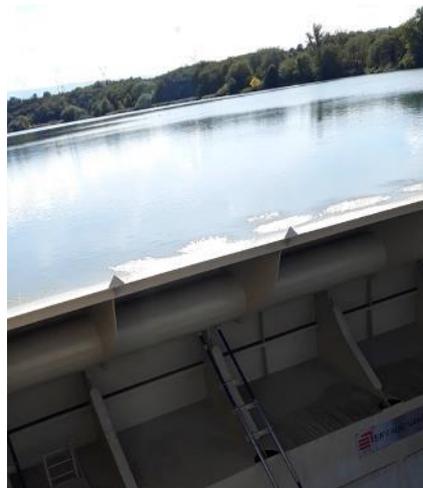
Lors des premiers essais d'ouverture de la vanne segment en charge, une mise en vibration du plan d'eau amont a été observée. Ces vibrations sont visibles sur la figure 14 (irisation du plan d'eau).

Figure 14 – Vibrations du plan d'eau

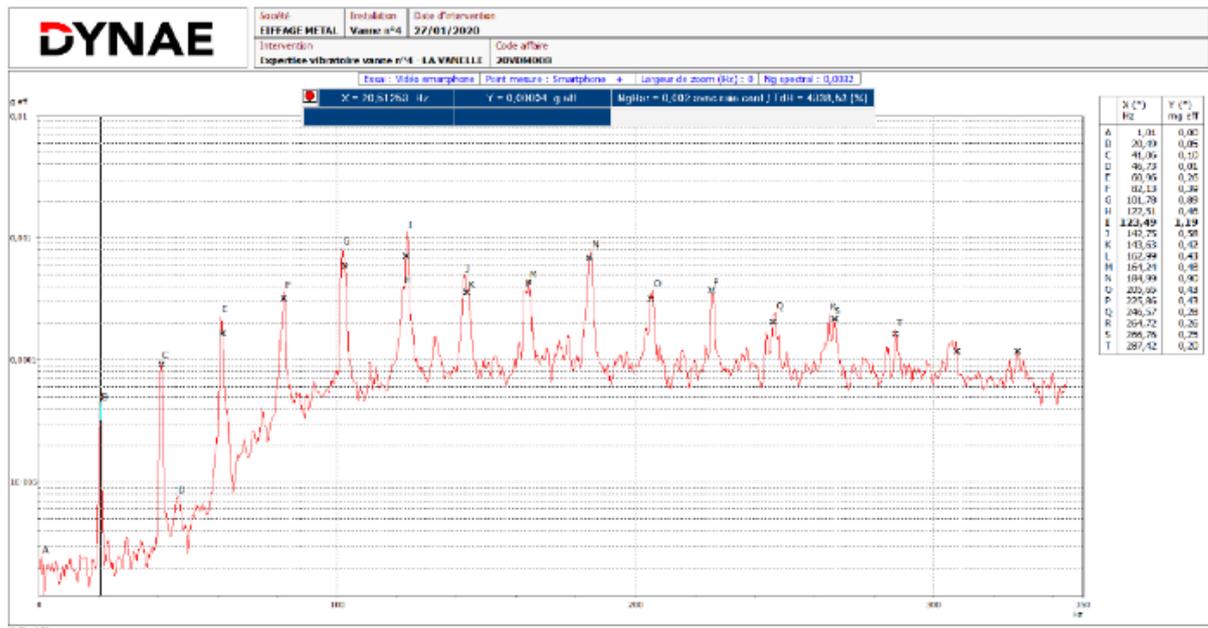
Figure 15 – Analyse spectrale des enregistrements sonores

L'analyse spectrale des enregistrements sonores (figure 15) des essais ont permis d'identifier l'apparition d'un phénomène vibratoire vers la fréquence de 20 Hz, avec des harmoniques jusqu'à 400 Hz environ.

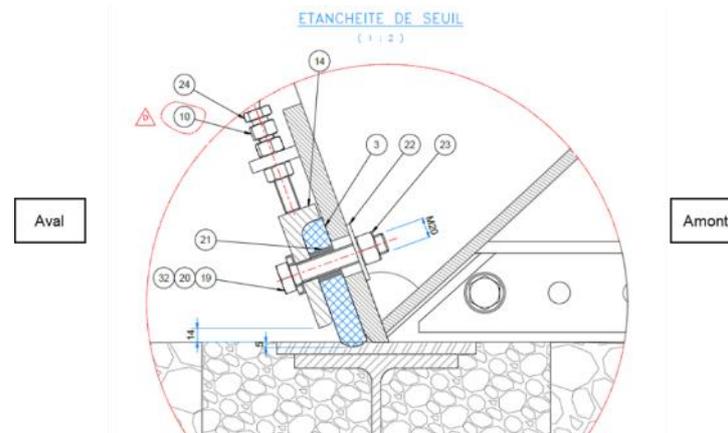
Figure 17 - Conception initiale du joint de seuil

Les préconisations de Lewin semblent respectées, mais néanmoins, une similarité avec la configuration C1 du CIGB est observée.

Une détermination des fréquences propres de la structure de la vanne a été réalisée dans un premier temps. Elle met en évidence une fréquence propre aux environs de 20 Hz.

Puis il est donc décidé de modifier le presse-joint, de manière à rigidifier la liaison du joint sur le couteau en partie inférieure en diminuant le jeu entre la pièce fixe et le presse joint de 14 mm à 3 mm.
