PRISE EN COMPTE DU RISQUE DE CRUE LORS DE LA RENOVATION DES VANNES DU BARRAGE DE CADEROUSSE

Flooding management during refurbishment of Caderousse dam gates

Samuel RENAUD, Nicolas CROCHETON

Anaïs LLAHONA, Pierre-Yves GRAYEL

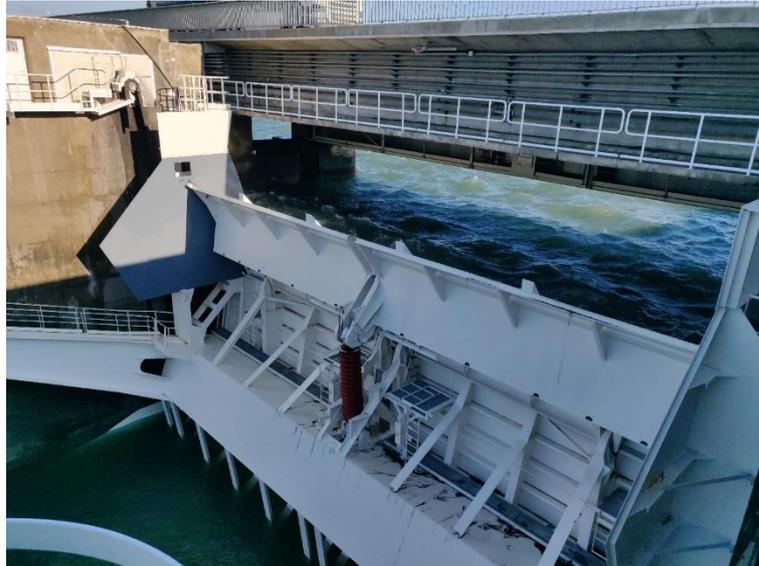
Figure 5 - Vanne V1 du barrage de Caderousse après rénovation - Avril 2023

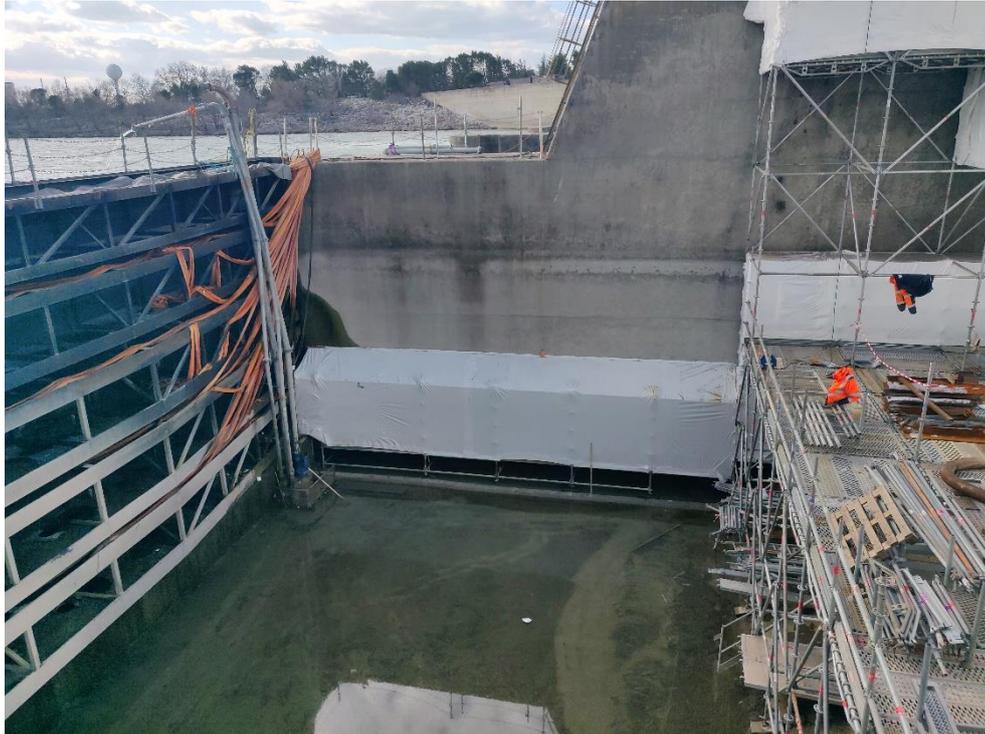
Figure 6 - Mise à sec de la passe avec batardeau aval, et début de montage de l'échafaudage de pied – Caderousse V1 – Février 2023

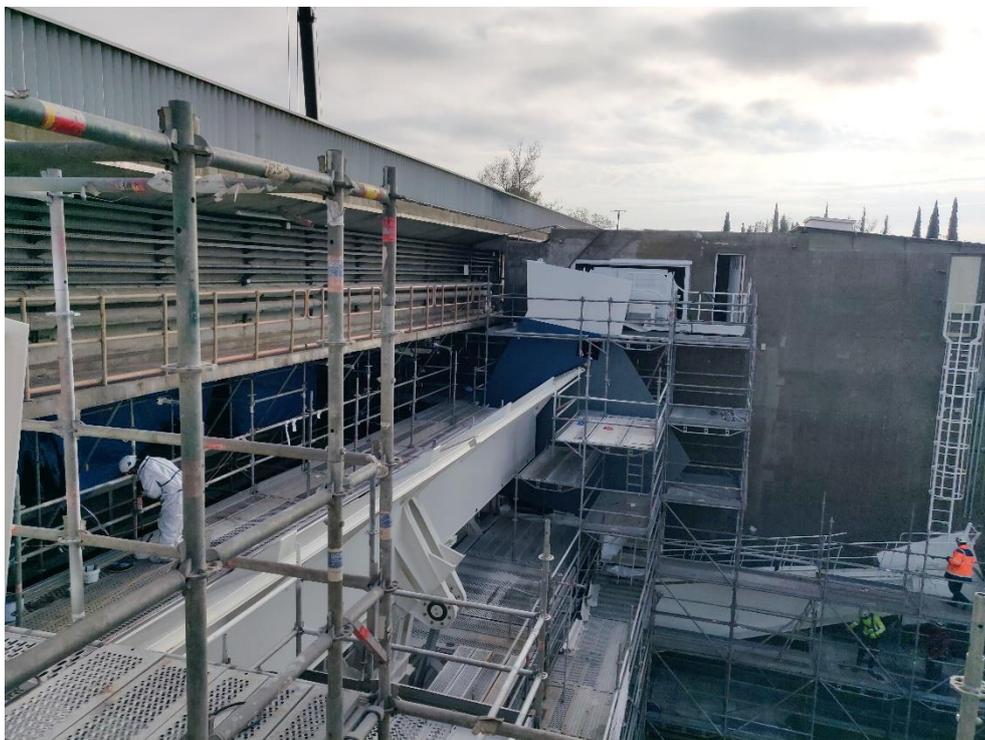
Figure 7 - échafaudage de pied, partiellement démonté en fin de chantier - Caderousse V1 - Mars 2023

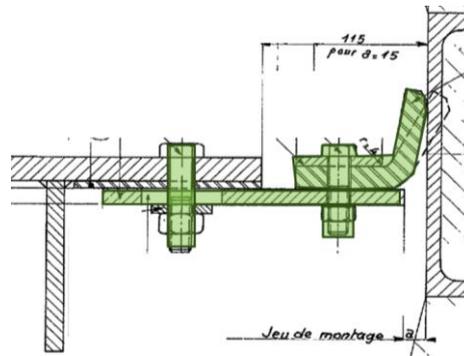
Dans le cadre de la rénovation des étanchéités de la vanne, les joints et les supports de joints sont déposés. Sans mesures particulières, des fuites importantes sont attendues par les espaces libres entre le tablier et les pièces fixes. Un débit de fuite important n'est pas compatible avec la dépose du batardeau amont, fait pour opérer en eaux mortes. Dans le cadre des procédures de remise en service d'urgence il a donc été prévu de remettre en place les supports de joints en les plaquant au plus près des pièces fixes.

Par exemple, pour les étanchéités latérales de vanne, le schéma ci-après montre un jeu théorique de 115 mm sur toute la hauteur de la vanne.

Figure 13 étanchéité latérale de vanne avec pièces déposées en vert

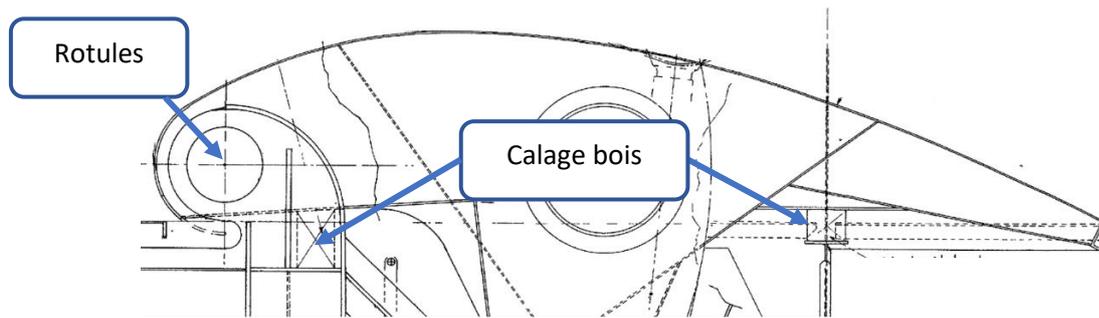
Figure 14 - volet en position basse sur calage

La solution ici retenue est le remplacement des pièces d'usure (rotules, axes, boulonnerie) en gardant le volet en place, positionné sur un calage prévu lors de la conception. Cette approche apporte une contrainte forte sur l'accessibilité à la boulonnerie et l'extraction des axes mais qui n'a pas été bloquante lors des mises en pratique réalisées jusqu'à aujourd'hui.

L'approche retenue est d'approvisionner les nouvelles pièces en avance, de réaliser le remplacement de façon successive, afin de minimiser la quantité de travail en cas de besoin de remise en service.
