## REPLACEMENT DES DEUX VANNES DE SERVICE (DE TYPE PAPILLON) DE LA VIDANGE DE FOND DU BARRAGE DE TIGNES

### *Replacement of two butterfly valves of the bottom outlet of Tignes dam*

**Thierry Sautereau**

EDF CIH – 38950 St Martin le Vinoux

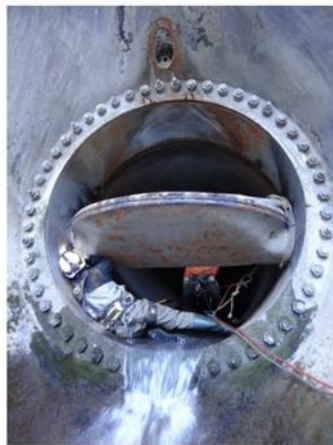
Les vannes papillons sont fuyardes depuis de nombreuses années. Les fuites proviennent en partie de l'étanchéité périphérique lentille / corps, mais la fuite principale et la plus délicate à étancher, est située à l'intersection entre l'étanchéité périphérique de lentille et l'étanchéité circulaire autour des tourillons.

Figure 3 : vue aval d'une vanne papillon d'origine, lors d'une intervention sur site

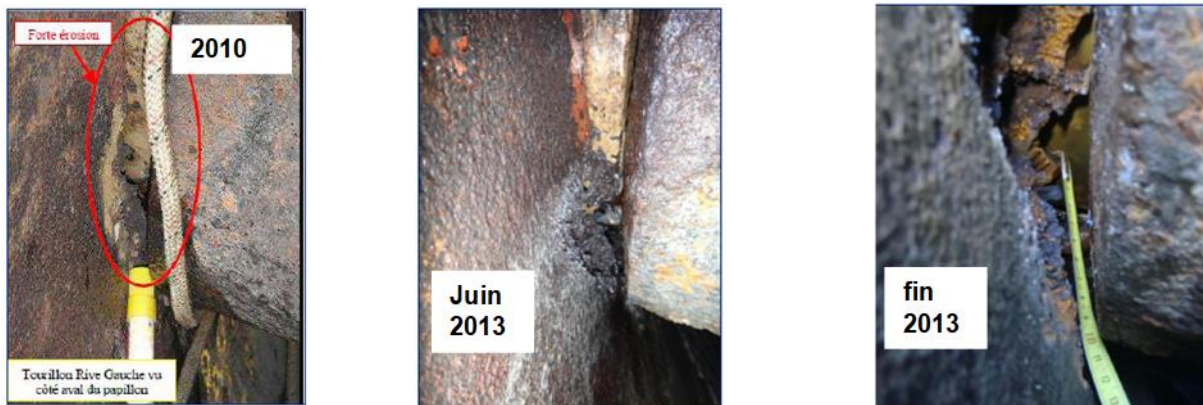
À partir de 2013, la cinétique d'évolution des fuites s'est accélérée :

Figure 4 : évolution de la dégradation au droit du tourillon RG entre 2010 et fin 2013 (vanne d'origine RD)

Cette évolution a conduit EDF à vérifier la tenue mécanique de la vanne : les contraintes dans le corps restaient acceptables, mais il a été préféré de stopper l'évolution des fuites en fermant la vanne de garde de la vidange de fond afin de mettre la vanne de service rive droite hors d'eau (en attendant son remplacement).

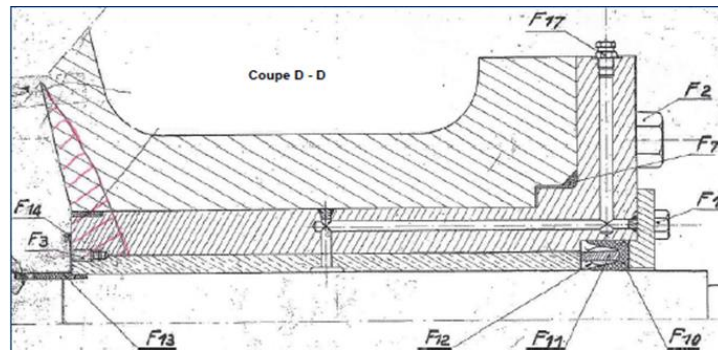
Figure 5 : Vanne papillon d'origine - Zone rayée rouge = zone dégradée.

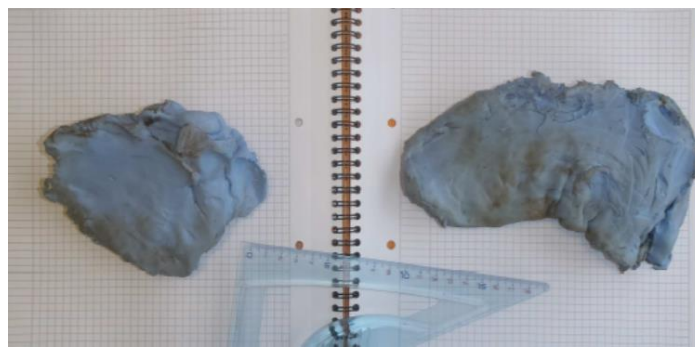
En octobre 2013 et avril 2014, des empreintes sont réalisées afin de suivre l'évolution : une évolution nette est notée, localisée sur le tourillon RG de la vanne RD.

Figure 6 : volume des empreintes entre octobre 2013 (à gauche) et avril 2014 (à droite)

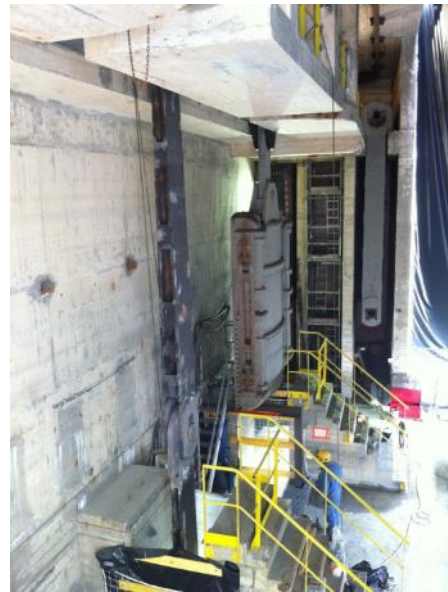
Figure 7 : Extraction des brimballes de nuit, pour réduire les interférences routières

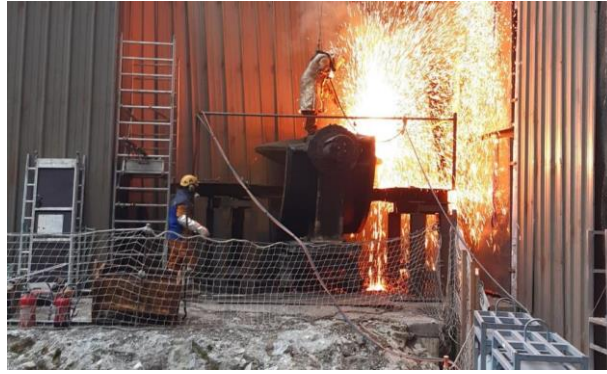
*Figure 16 : Travaux de découpe de l'ancienne vanne*

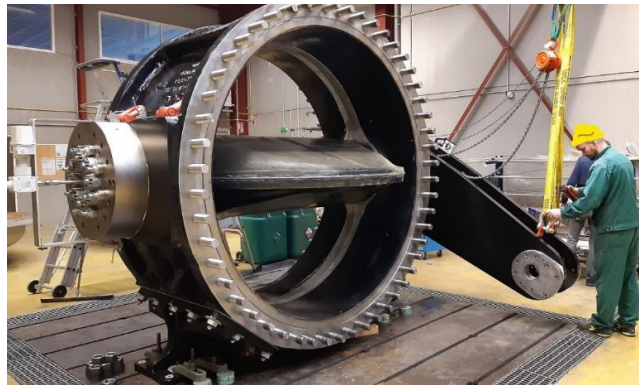
*Figure 17 : nouvelle vanne en atelier en cours de montage*

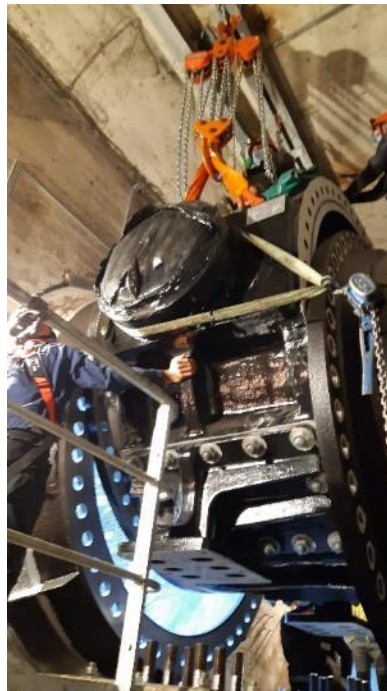
*Figure 18 : insertion de la nouvelle vanne RG entre brides*
