RETOUR D'EXPÉRIENCE SUR LA RUPTURE D'UN CLAPET D'UN BARRAGE MOBILE EN RIVIÈRE

Feedback on the flap gate rupture of a gate structure dam

Anthony MOUYEAUX, Rémy TOURMENT, Laurent PEYRAS

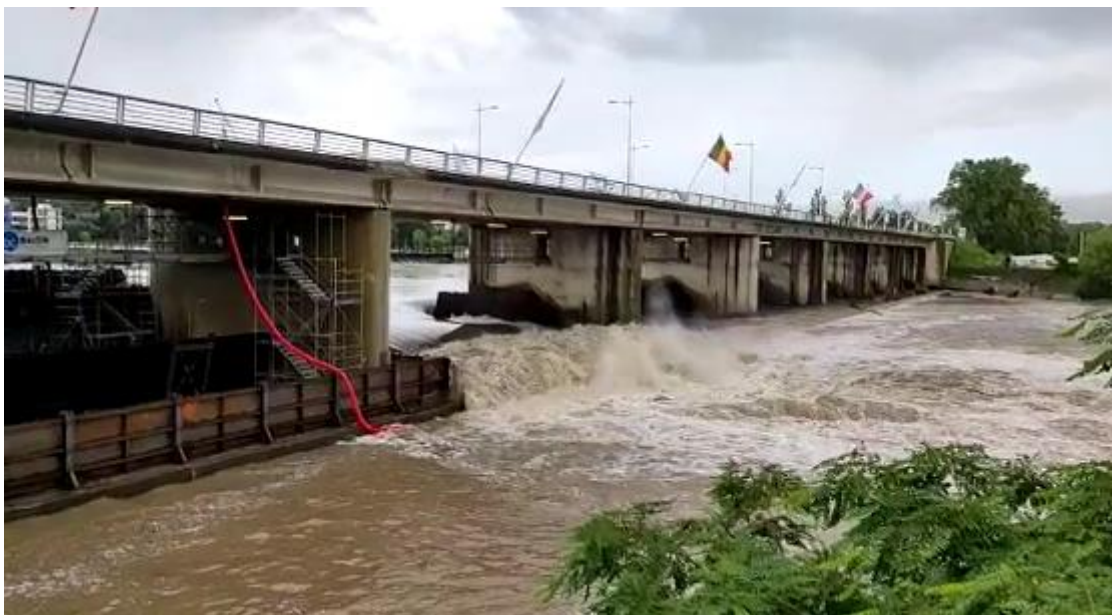
Le service de contrôle de la sécurité des ouvrages hydrauliques (SCSOH) de la DREAL a été prévenu le lendemain matin à 10h16 par la DDT de l’Allier et des échanges ont eu lieu par téléphone avec l’exploitant dans la matinée. L’inspecteur du SCSOH s’est rendu sur site le lundi 28 après-midi et a pu constater avec les agents d’exploitation que seule la partie rive droite du clapet était visible, le clapet étant certainement affalé au fond de la passe ou ayant été emporté (Figure 5).

Figure 5: Photographie de la passe n°6 prise depuis l'aval le 09/07/2021 (Source : journal La Montagne)

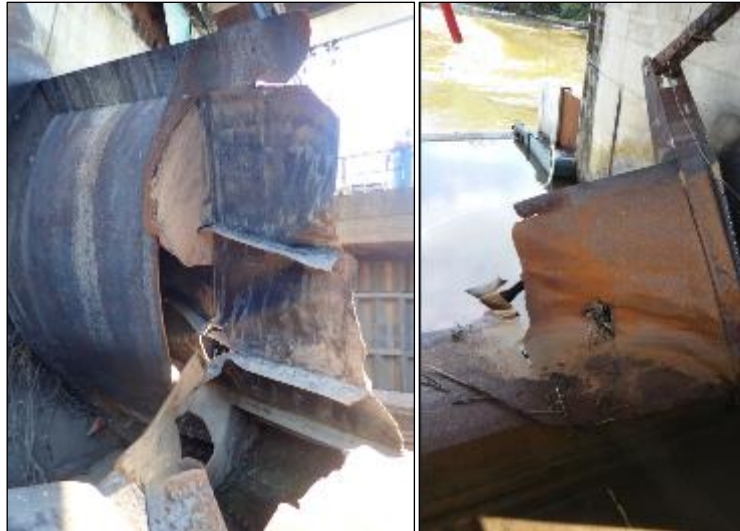
Suite à la rupture du clapet n°6, le bureau d'études SPRETEC, mandaté par la Ville de Vichy dans le cadre de l'étude de diagnostic de la rupture du clapet n°6, s'est rendu sur le site afin d'apporter des éclaircissements sur la/les cause(s) ayant amené à sa rupture. Les mesures d'épaisseurs effectuées sur le bordé amont ont eu pour but de fournir des données pour les calculs dans les conditions de la rupture.

Figure 7: Vue de la rupture du clapet n°6

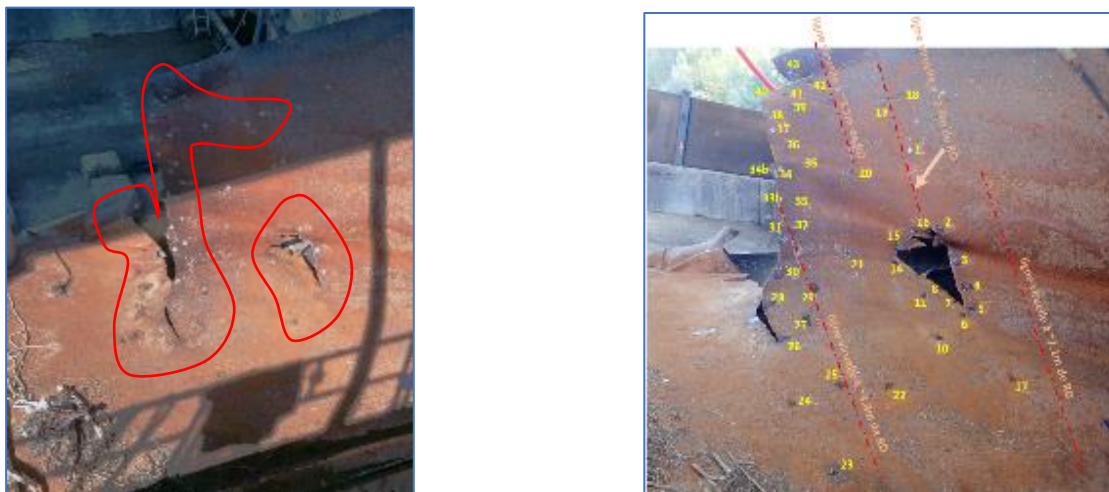
Les relevés d'épaisseurs sont concentrés autour de la zone de rupture (Figure 8). Des mesures sont réalisées en dehors de cette zone afin de confirmer les hypothèses pour l'ensemble du clapet. Sur le clapet n°6, 64 points de mesure ont été réalisés au total. Les tôles étant fortement martelées, les mesures ultrasons sont corrigées pour obtenir les épaisseurs minimales réelles. Les corrections sont faites avec un échantillonnage des irrégularités mesurées à la pige et au pied à coulisse.

Figure 8: Zones mesurées (à gauche), détail déchirure (à droite)

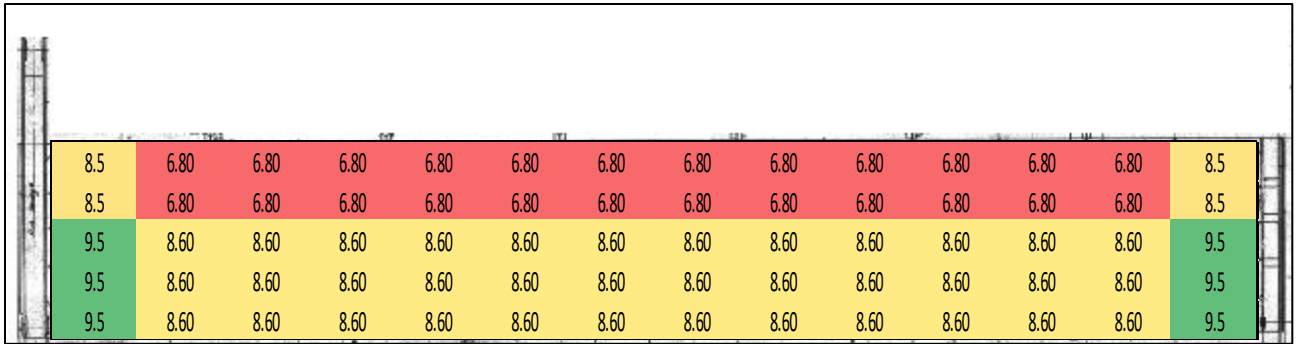
Sur la base des mesures réalisées sur le clapet n°6, n°1, n°3 et n°4, ainsi que d'autres mesures menées quelques années auparavant sur plusieurs clapets, quatre zones d'épaisseurs différentes peuvent être identifiées (Figure 9). Ces zones sont perceptibles sur tous les clapets de manière plus ou moins marquée.

Figure 9: Hypothèse de distribution des épaisseurs dans le bordé amont

On peut distinguer une zone « rouge » en partie haute du clapet sur laquelle l'érosion est très importante. Dans cette zone, l'épaisseur résiduelle est de 6,8 mm en moyenne avec des minimums à 5 mm, pour une épaisseur à l'origine de 12 mm. Cette forte érosion s'explique par le fait que la vitesse d'écoulement est maximale en partie haute du clapet, là où la lame d'eau s'amincit et s'accélère. Deux zones « vertes » sur les bords en partie basse. Dans ces zones, les vitesses d'écoulement sont plus faibles du fait de la présence de bajoyers. Trois zones « jaune » au centre du clapet en partie basse, ainsi que sur les bords proches de la surface. Sur ces zones, l'érosion est moins conséquente que dans la partie haute centrale. Cette moindre érosion correspond à des vitesses d'écoulement plus faibles. Les pertes d'épaisseurs sont très importantes. Sur la base des différents relevés, une hypothèse de distribution des épaisseurs du bordé amont a été réalisée. Cette distribution est celle qui est présentée sur la Figure 9. On note que seul le bordé amont présente une forte érosion. Le reste du clapet (côté aval du « ventre de poisson » et voiles verticaux) n'a presque pas subi de perte d'épaisseur.

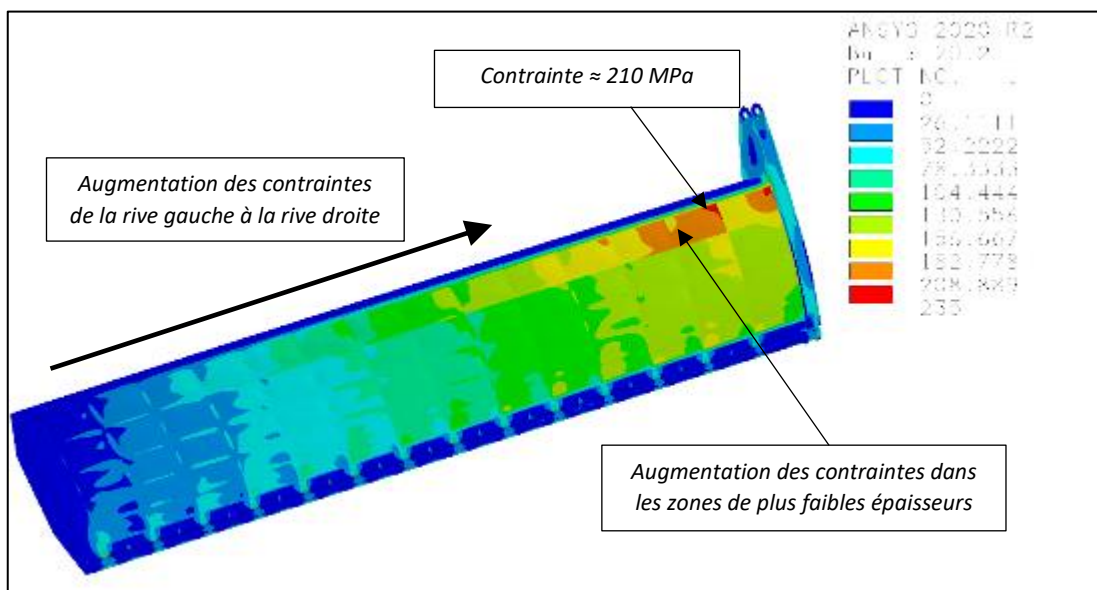
Figure 11 : Contraintes de Von Mises en membrane

On voit sur la Figure 11 que les contraintes maximales de Von Mises en membrane dans le bordé sont de l'ordre de 210 MPa pour une épaisseur modélisée de 6,8 mm dans cette zone. Ces contraintes sont essentiellement des contraintes de cisaillement de torsion. En effet les contraintes de cisaillement maximales sont de 122 MPa, d'où une contrainte de Von Mises de $\sqrt{3} \times 122 = 211 \text{ MPa}$. On rappelle que les épaisseurs du bordé amont corrodé sont des moyennes estimées à partir des relevés faits sur le clapet dans la zone de déchirure.

La contrainte dans le bordé est principalement due à la torsion du clapet. Or, comme le montre la théorie de l'élasticité, la contrainte de torsion est inversement proportionnelle à l'épaisseur. La contrainte de membrane de 211 MPa relevée dans le modèle avec une épaisseur de 6,8 mm passe donc à $211 \text{ MPa} \times (6,8 \text{ mm} / 5 \text{ mm}) = 287 \text{ MPa}$ dans la zone de plus faible épaisseur (zone d'initiation de la fissure). La contrainte est donc localement bien supérieure à la limite élastique de 235 MPa.

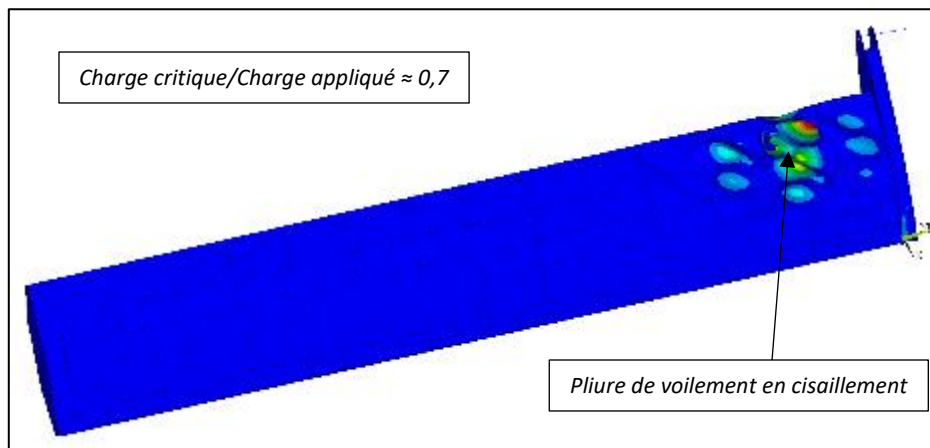
Les panneaux du bordé soumis à des contraintes de cisaillement sont aussi soumis au risque de voilement. Sur le modèle aux éléments finis, le calcul fait l'hypothèse d'une géométrie sans défaut et d'un niveau de contrainte dans le domaine élastique. Avec ce modèle théorique parfait, on obtient un voilement pour un coefficient critique (rapport entre la charge critique et la charge appliquée) de l'ordre de 0,7 (Figure 12). C'est bien ce voilement qui a été observé sur les clapets d'origine (Figure 13).

Figure 12: Mode de voilement en cisaillement sur un modèle élastique parfait

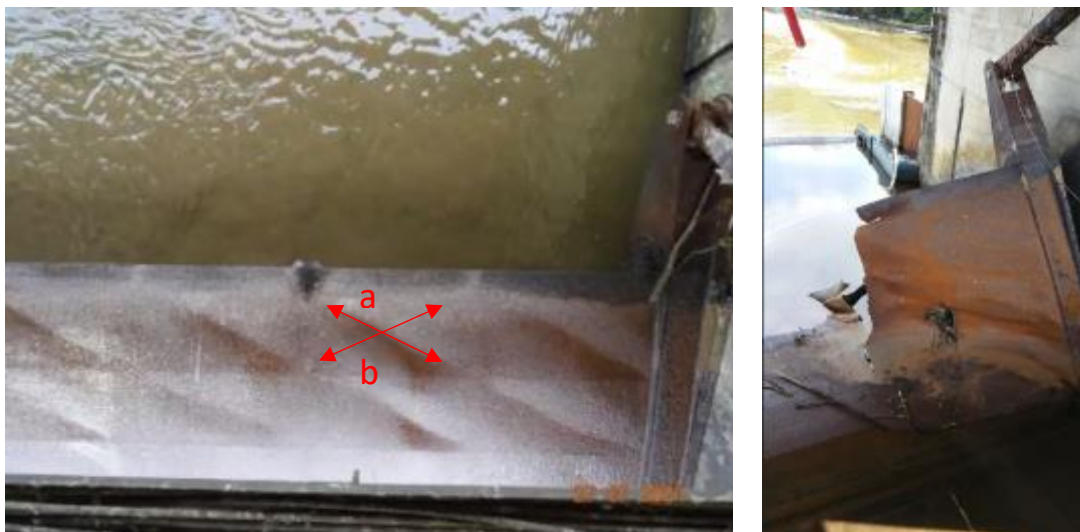
Figure 13 – Voilement en cisaillement avec déformation plastique permanente

Cette instabilité est un voilement en cisaillement des panneaux les plus chargés. Ce mode de voilement correspond à une mise en traction de la diagonale « a » et un « flambement » de la diagonale « b » (Figure 13). Il résulte de ce voilement que seule la diagonale tendue « a » est capable de reprendre les efforts après voilement. Ce mode de voilement n'est pas nécessairement dommageable lorsque les contraintes sont relativement faibles. Cependant, dans le cas présent, les contraintes étant de l'ordre de la limite élastique avant le voilement, elles augmentent fortement après voilement. Les contraintes dans la diagonale tendue « a », qui sont déjà au-dessus de la limite élastique, augmentent donc en réalité au-dessus de celles qui sont obtenues dans le modèle linéaire élastique en petits déplacements.

Ces deux effets mènent les contraintes au-delà de la limite de rupture (340 MPa). Une fois la rupture initiée en partie haute de la tôle de bordée, une déchirure se propage de bas en haut jusqu'à la ruine totale du clapet. La rupture du bordé amont entraîne une perte de l'inertie de torsion du « ventre de poisson » qui a son tour entraîne une rupture du bordé aval et un découplage avec les voiles verticaux de manœuvre du clapet en RD. La rupture du bordé aval se fait entre autres par arrachement des soudures.

À la suite de la rupture et des études de diagnostic, il a été demandé au maître d'ouvrage d'adapter ses consignes d'exploitation et de poursuivre les travaux de remise en état des clapets restants, qui avaient été diagnostiqués comme étant dans un état similaire à celui du clapet n°6. Pour continuer l'exploitation, des raidisseurs ont néanmoins été mis en place début 2023 sur les clapets 1, 3 et 4 afin de renforcer les structures dans l'attente de la dépose et du changement de ces trois clapets.
