## MODERNISATION DU PERTUIS DU BARRAGE MANUEL DE NAVIGATION DE JOINVILLE-LE-PONT

### *Modernization of the Joinville-Le-Pont dam navigation manual*

**Olivier MONFORT**

Voies Navigables de France, Direction territoriale Bassin de la Seine et Loire aval  
20, quai d'austerlitz 75013 PARIS Cedex  
[olivier.monfort@vnf.fr](mailto:olivier.monfort@vnf.fr)

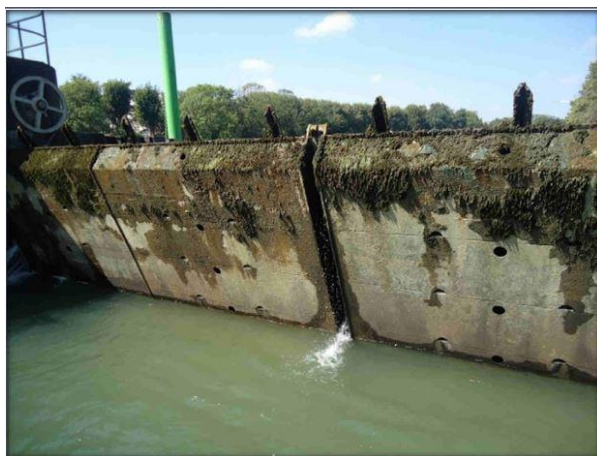
Depuis, des usures prématurées des axes et pivots inférieurs sont observées et nécessitent désormais une inspection annuelle en eau. Des phénomènes de type « vibratoire » associés éventuellement à des répétitions de micro-manœuvres de vérins imposées par l'automate, peuvent être à l'origine de ce dysfonctionnement.

Figure 10 : détail clapet relevé et brises lames

Afin de réduire les effets de vibrations sur le clapet, des brises lames équipent le clapet au niveau de son arase. Sur les premiers plans de projet, un dispositif d'évent au sein des maçonneries devait compléter le dispositif mais n'a pas été retenu dans la programmation du chantier.

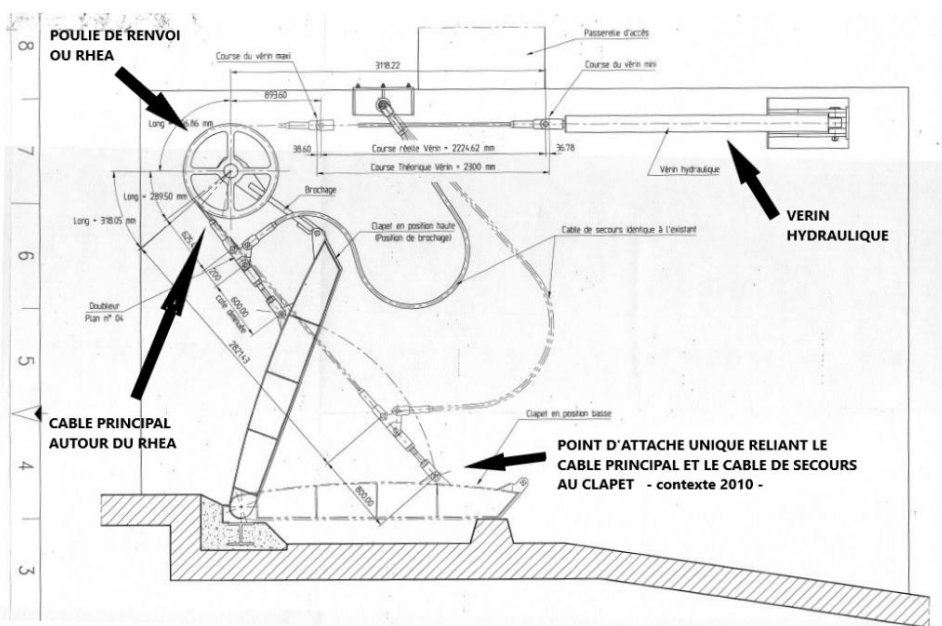
Le câble reliant le clapet à la tige de vérin et transitant par le Réa (poulie de renvoi) nécessite également une surveillance particulière lors de maintenance préventive et notamment le graissage régulier du Réa. En effet, en mai 2010, l'exploitant a fait face à une rupture de la pièce d'attache reliant le câble au clapet suite à un grippage du Réa et au transfert des efforts sur cette pièce d'attache.

Figure 11 : Schéma de principe du vérin, câble de liaison vérin au clapet, Réa ou poulie de renvoi, câble de secours, point d'attache unique des câbles au clapet (contexte 2010)

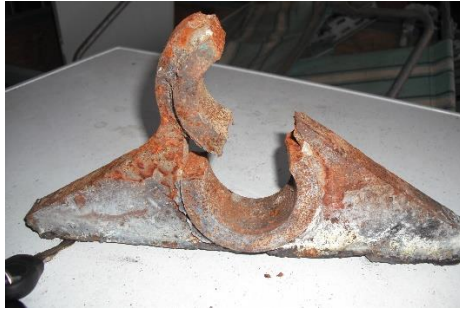
Figure 12 : Détail de la rupture de la pièce unique de liaison des câbles au clapet – mai 2010

Suite à cet incident de 2010, le dispositif de la pièce d'attache unique (assurant la liaison du câble principal mais également du câble de secours) est modifié : deux pièces d'attache propre à chaque câble, sont soudées sur le bordé du clapet.

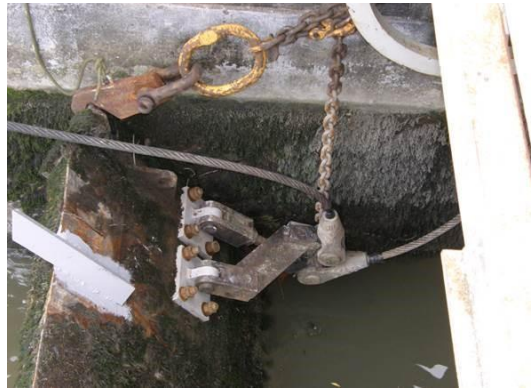
Figure 13 : Vue de détail : plaques boulonnées sur la totalité de l'épaisseur du clapet, supports des pièces d'attache

En septembre 2014, une rupture des soudures de ces pièces d'attaches a nécessité la reprise de la cohésion *clapet-pièces d'attache* par la pose de plaques boulonnées et contre plaques boulonnées sur la totalité de l'épaisseur du clapet. La pose d'un batardeau « masque » a permis de réaliser ces travaux sans modification de la cote d'eau du plan d'eau amont.

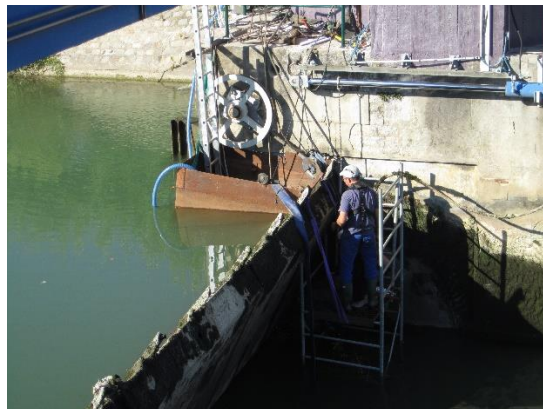
Figure 14 : vue du batardeau « masque »
