Réfection des seuils sur l'Arly (zone des barrages)

Refurbishment of weirs on the Arly river

Sébastien Derrien

Frédéric Clerec, Armand Cassaro

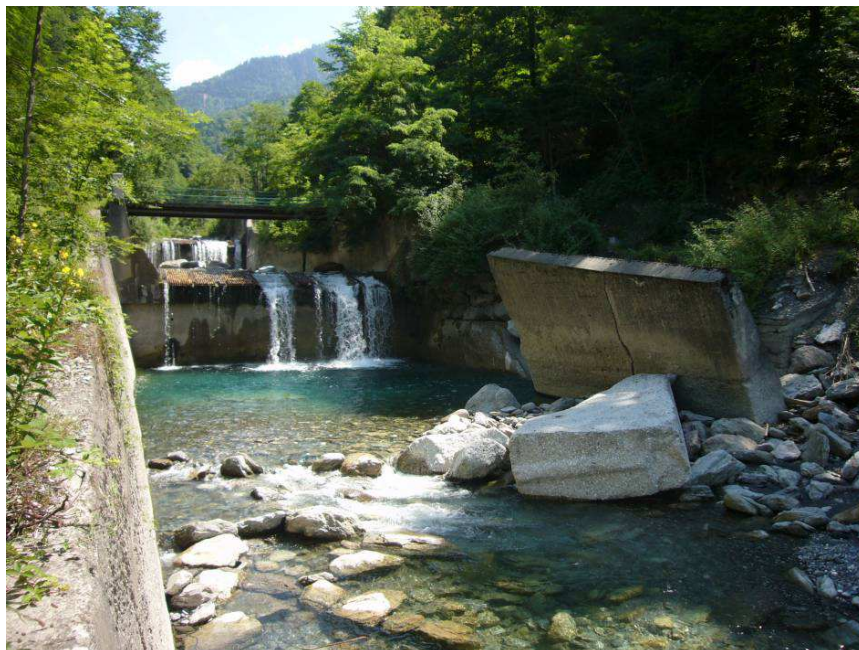
Graphique 3 : Seuil aval – basculement du bajoyer rive gauche

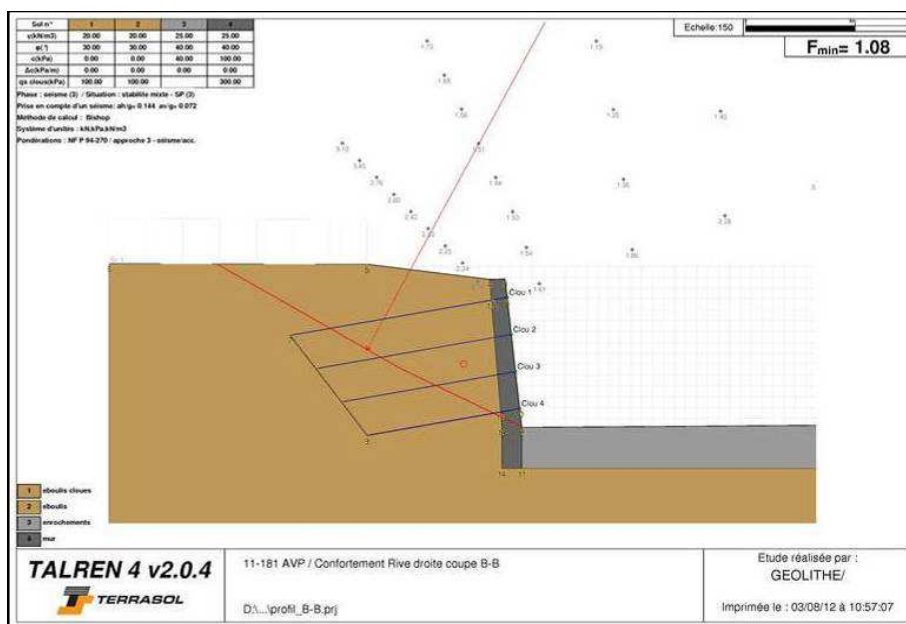
Graphique 4 : Ancrages prévus dans le bajoyer rive droite au droit de la crête du seuil

Le clouage du bajoyer existant en rive droite est nécessaire sur toute sa longueur. A titre d'exemple, les caractéristiques des ancrages prévus au droit de la crête du seuil sont présentés dans le tableau et le graphique ci-dessous :

Ligne	Diamètre foration (mm)	Inclinaison (°)	Longueur (m)	Espacement vertical (m)	Espacement horizontal (m)	Type d'armature
1 à 4	90	10	7 à 10	1.7	1.5	Gewi 25

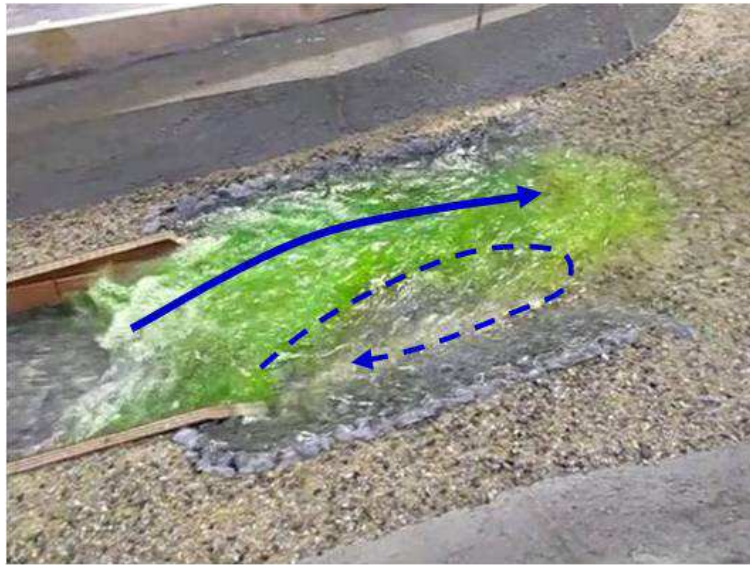
- le ressaut présente un caractère asymétrique aléatoire dirigé vers le côté gauche ou droit du bassin de dissipation. Les vitesses sont alors plus importantes le long du bajoyer vers lequel est orienté le jet, et on observe dans le même temps un courant de retour sur le côté opposé ;

Graphique 6 : Ressaut asymétrique dans le bassin de dissipation – crue décennale

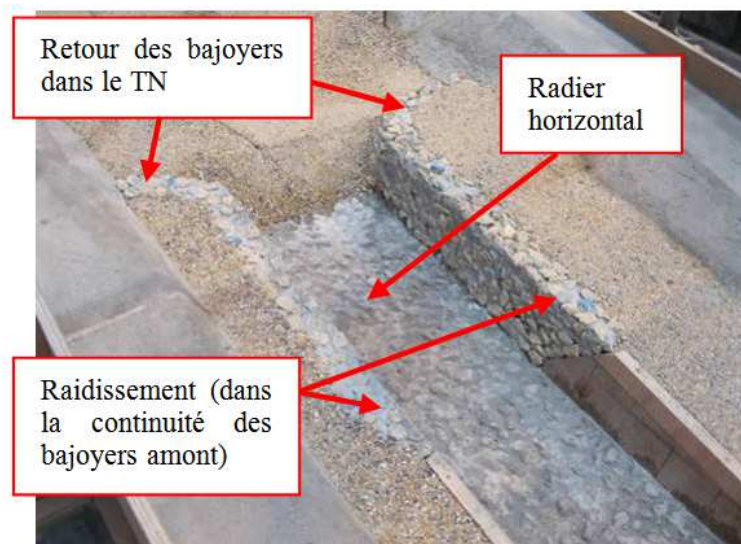
Graphique 7 : Configuration n°2 du bassin de dissipation

Globalement, les conditions d'écoulement dans le bassin de dissipation sont peu modifiées. Malgré la suppression de l'élargissement en entrée de bassin, le ressaut n'est pas systématiquement orienté dans l'axe. Le raidissement des talus permet tout de même de mieux maîtriser le jet principal. La zone de recirculation est ainsi moins importante, et le jet principal a plus facilement tendance à se recentrer sur l'axe du bassin. Les conditions de formation de la fosse d'affouillement en aval du bassin sont peu modifiées (fosse moins large, pas d'approfondissement constaté).

Afin d'améliorer les conditions de formation du ressaut, une seconde configuration du bassin de dissipation a été testée. Les bajoyers du bassin de dissipation ont été raidis (fruit 1H/5V) pour être dans le prolongement des bajoyers du coursier. Il n'y a ainsi plus d'élargissement en pied de coursier. Les autres caractéristiques du bassin restent inchangées (radier horizontal à la cote 558.25, longueur de bassin de 35 m, prolongation en arc de cercle dans le terrain naturel en protection contre les courants de retour).

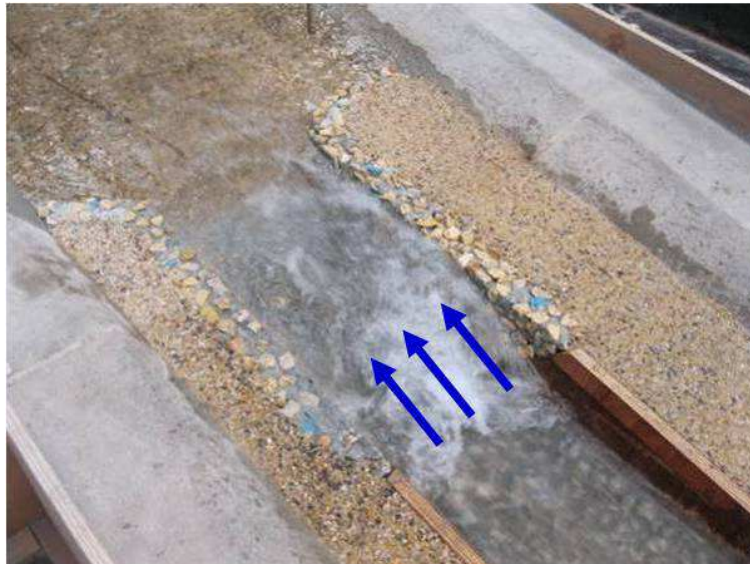
Graphique 8 : Ressaut symétrique – crue centennale
