VISITE DE DRONE SUR DES OUVRAGES HYDRAULIQUES

Drone visit to hydraulic works

Cédric SCHREIBER

EDF Hydro-Est ; Centrale hydroélectrique EDF d'Ottmarsheim 68490 Ottmarsheim

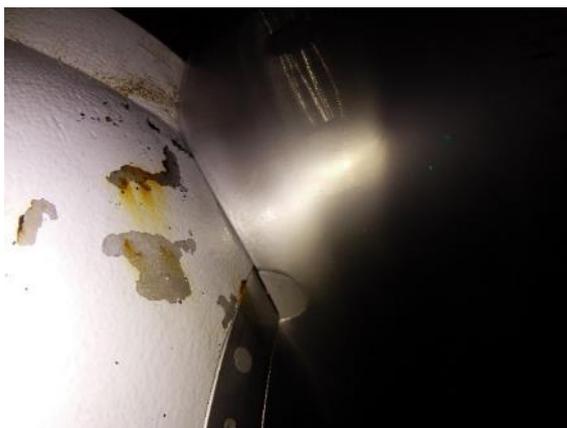
Les vols ont permis de visiter l'ensemble de la roue et du manteau de roue. Aucune trace de cavitation n'a été détectée. Aucun autre défaut de surface n'a été constaté. Nous relevons quelques zones de retouches peinture à réaliser sur le moyeu (lors d'un prochain arrêt de groupe pour maintenance). La visite de garantie a été validée avec cette méthode d'inspection.

Figure 4 : Gros plan des éclats de peinture sur le moyeu de roue

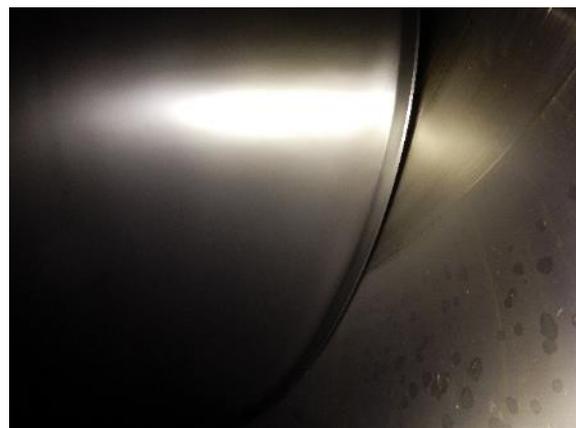
Figure 5 : Vue de l'intrados d'une pale et de l'aillette anti-cavitation issue de l'étude de VOITH

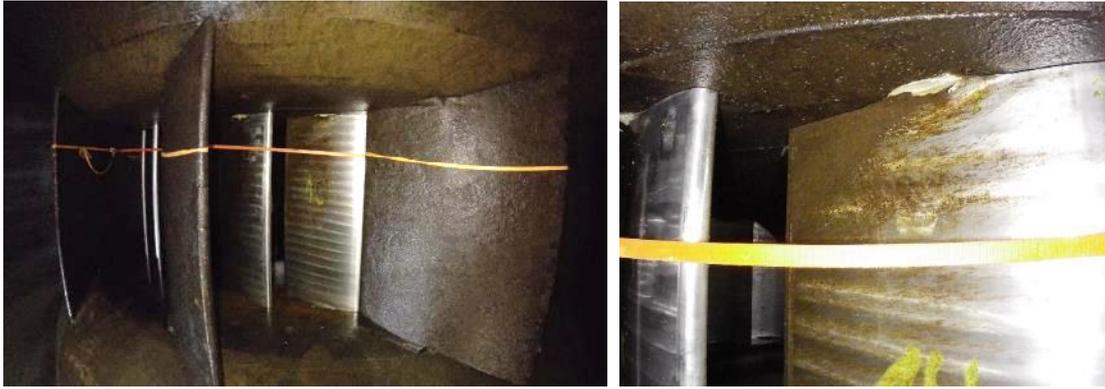
Une seconde cession de vols a été réalisée dans la bêche spirale pour visiter l'extérieur des directrices. Ici encore, aucune dégradation n'a été constatée.

Figure 6 : Arrêt sur image du drone ; Directrices depuis la bâche spirale

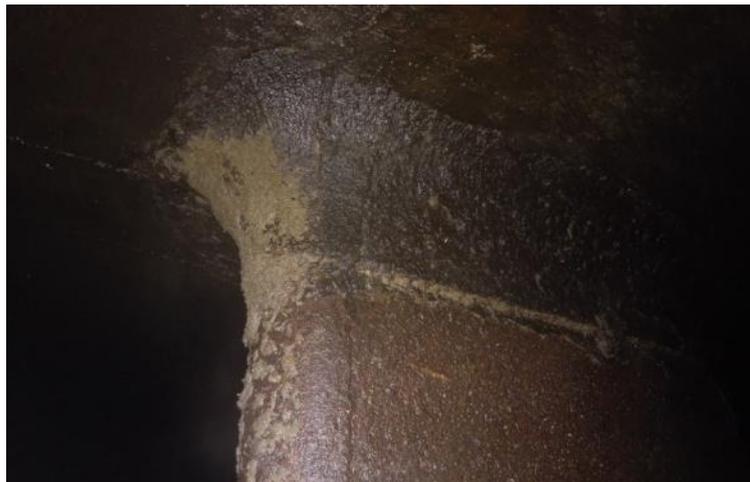
Figure 7: Arrêt sur image du drone ; Jonction entre blindage du guide d'eau et le Génie Civil

La limite du drone est atteinte lorsque celui-ci tente de se rapprocher du batardeau amont. Quelques légères fuites sont visibles au niveau des joints latéraux. Ces fuites génèrent une petite brume dès que le drone s'approche trop près, la lentille est rapidement embuée et l'image n'est plus nette. De plus le drone n'est pas parfaitement étanche et certains éléments peuvent être détériorés.
