Réhabilitations successives du barrage d'Etables

Many Refurbishment of Etables dam

Gaëtan DAUTOIS, TRACTEBEL ENGINEERING
Le Delage – 5 rue du 19 mars 1962 – 92622 Gennevilliers – FRANCE
Tel. : +33 4 78 63 69 28, Fax : +33 4 78 63 69 29, Courriel : gaetan.dautois@gdfsuez.com

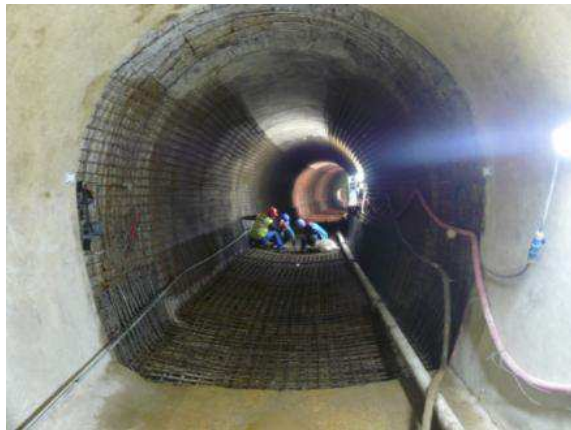
A l'occasion des travaux de 2005, réalisés grâce à la vidange du plan d'eau, une inspection détaillée du génie civil de la galerie d'amenée du barrage a été réalisée par Coyne et Bellier. Il a été observé les désordres suivants :

- d'une manière générale, sous l'enduit de surface, un béton de qualité très médiocre,
- des fissures longitudinales structurelles liées à la mauvaise qualité du béton et aux chargements qui lui sont appliqués,
- une fissure longitudinale en radier entre les PM 520 et 550, dans la partie « découverte » présentant un décrochement centimétrique ce qui traduit une rupture du revêtement en radier avec cisaillement des aciers.

Ces observations traduisent un risque de rupture à la mise en charge de la galerie. Des réparations immédiates de la galerie ont été recommandées, soit par création d'un nouveau tronçon de galerie, soit par renforcement de la galerie par cintrage externe, soit par un renforcement de la galerie par chemisage interne. La solution de confortement finalement retenue, après analyse technico-économique de Coyne et Bellier avec le Maître d'Ouvrage, a été celle par chemisage intérieur.

*Photo 3 : Travaux de réfection de la galerie d'amenée réalisés en 2009
Profil de la galerie en « fer à cheval »*

Ainsi, la solution de confortement consistait dans le chemisage en béton armé de l'intérieur de la galerie sur le tronçon endommagé, soit un linéaire de 40 m entre les PM 515 et 555. Ce chemisage possède une épaisseur de 20 cm avec un ferrailage prévu pour reprendre la poussée hydrostatique en traction exercée sur la galerie et le poids des remblais environnant.

Afin d'éviter la propagation de fissures et l'apparition de nouvelles - et en conséquence de nouveaux désordres dans la galerie - il était prévu de réaliser la consolidation du terrain par 5 auréoles d'injections autour de la portion endommagée de la galerie, espacées de 5 m l'une de l'autre.
