Travaux de réhabilitation par confortement du barrage de Pannecière (Nièvre) : retour d'expériences

Rehabilitation works of the Pannecière Dam (France): Feedback

Vincent Mouy, TRACTEBEL ENGINEERING
Le Delage – 5 rue du 19 mars 1962 – 92622 Gennevilliers – FRANCE
Vincent.Mouy@gdfsuez.com

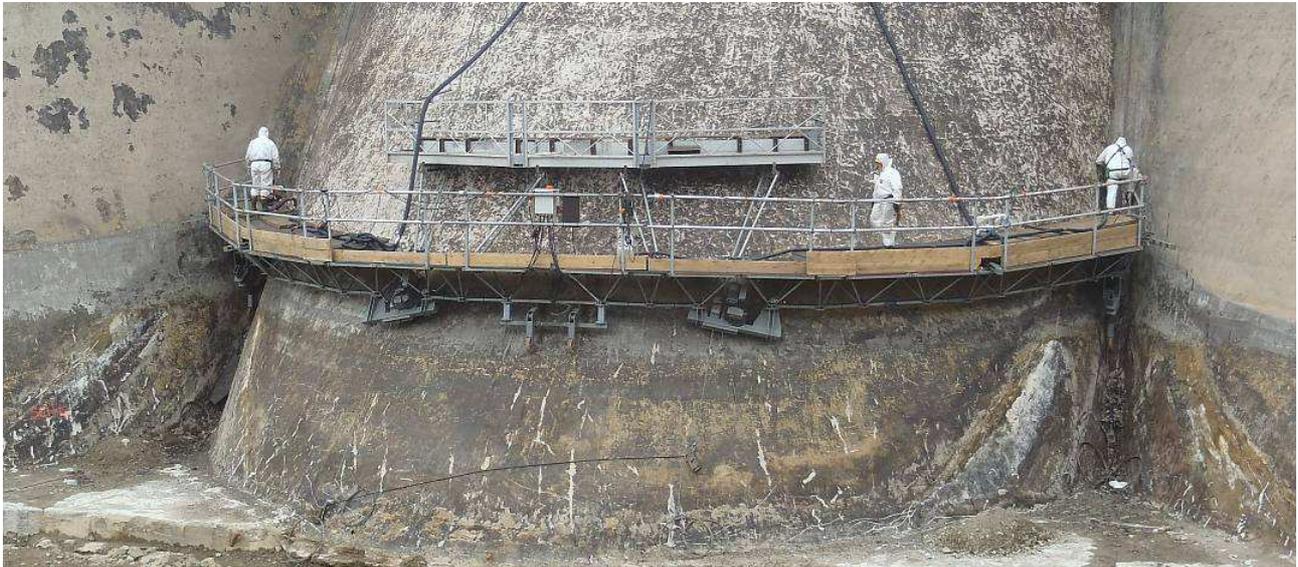
Figure 5 : Nacelle dans la position la plus basse, pendant les opérations de désamiantage

Malgré cette articulation, l'ensemble des voûtes n'étant pas rigoureusement identique, il n'a pas été possible de descendre les nacelles au pied des voûtes à chaque fois, comme on le voit sur la Figure n°5.

Un levé précis des voûtes a été réalisé par méthode lasergrammétrique, qui, après exploitation, a permis de modifier les nacelles, pour les rendre adaptables aux voûtes dans la mesure du possible ; les nacelles n'étaient plus interchangeables, certaines n'ont pu être utilisées uniquement sur certaines voûtes.

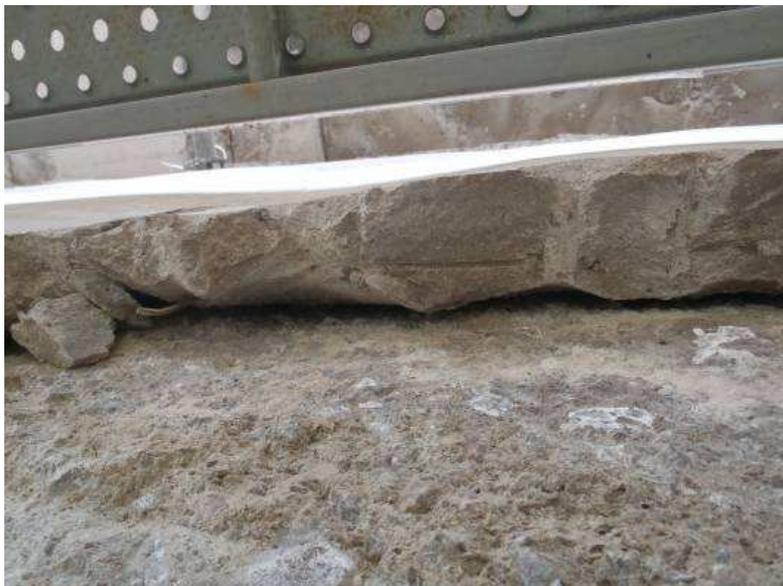
Figure 6 : Mise en évidence d'une portion de gunite décollée du parement amont

Dans un premier temps, il avait été imaginé de reconstituer la gunite en fonction d'un double critère de superficie de la zone décollée (supérieure à 2 m²), et d'ouverture du décollement. Toutefois, il a été constaté que le décollement variait très fortement en fonction de l'heure de la journée (pouvant passer d'un décollement inférieur au millimètre à un décollement quasi centimétrique). Il a donc été choisi de ne retenir que le critère de superficie des portions décollées pour décider des zones devant faire l'objet d'une réfection. En ce qui concerne le traitement des zones faisant l'objet d'une réfection, comme indiqué sur la Figure n°7, la question de l'accès à l'aide des nacelles volantes était particulièrement délicate pour la réalisation du béton projeté.

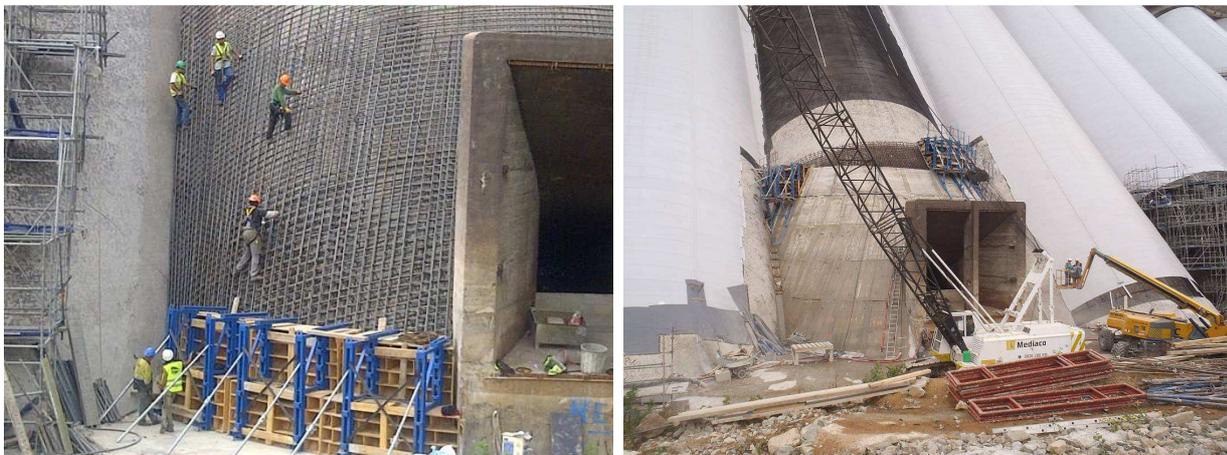
Figure 8 : Renfort amont – mise en place des armatures (à gauche) et décoffrage (à droite)

On voit bien sur cette photographie les difficultés supplémentaires créées par ce renfort au niveau des accès :

Dans ces conditions, l'ensemble des travaux sur les portions de voûtes mitoyennes au renfort amont a nécessité la mise en place d'échafaudages complémentaires en pieds de voûte.

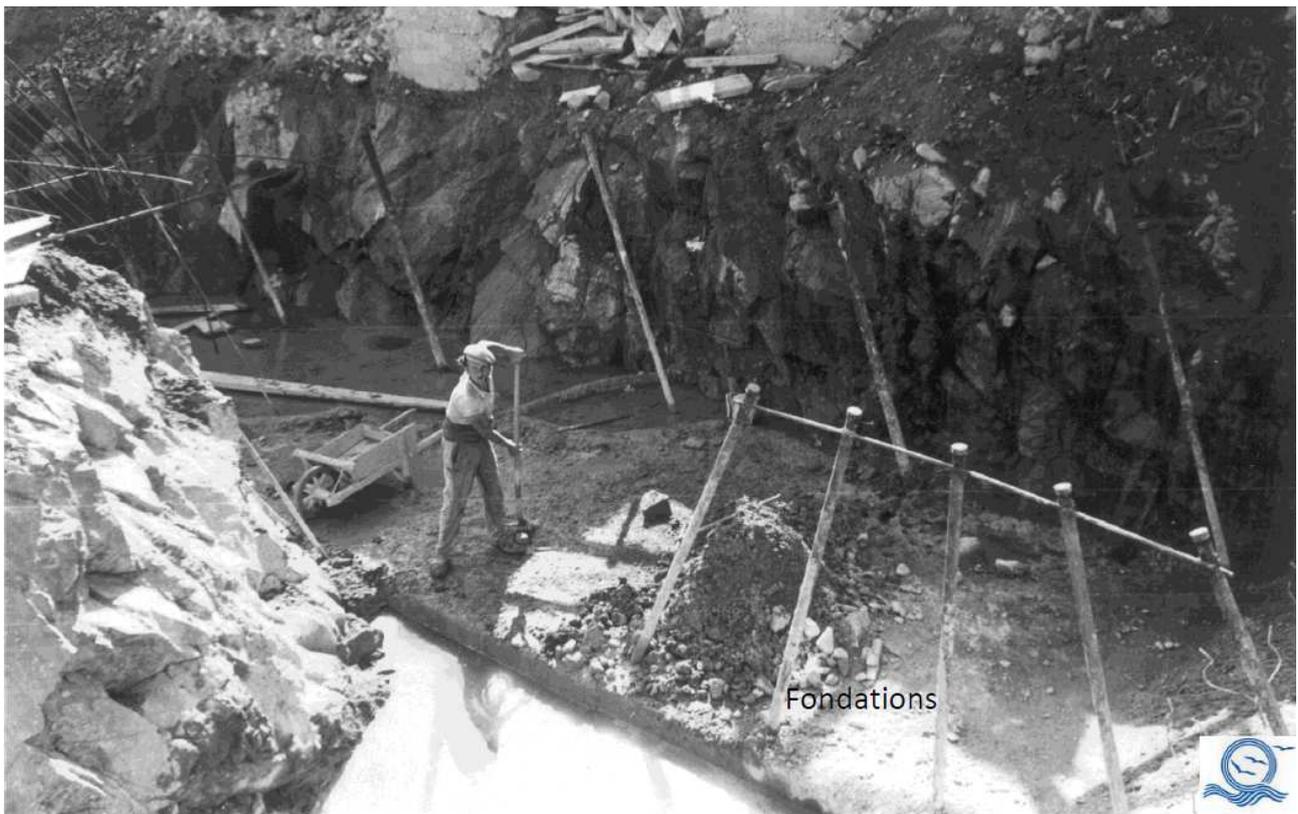
Figure 9 : Photo d'archives de l'EPTB-SGL des tubes de forage lors de l'exécution du mur parafouille

Ces tubes émergeaient généralement au pied des voûtes, parfois dans celles-ci. Compte tenu du risque d'introduire directement la pleine pression d'eau sous la tranchée parafouille, il aurait été légitime de reboucher l'ensemble de ces tubes. Toutefois, compte tenu de l'importance de ces travaux, le choix a été fait de ne reboucher que ceux dont le sommet émergeait sous la géomembrane, afin d'éviter que l'eau n'arrive sous celle-ci par ces tubes, qui, de plus, ne seraient plus accessibles. Les autres tubes demeurent accessibles lors d'une prochaine opération de vidange, en vue d'un possible rebouchage, si cela s'avérait nécessaire.

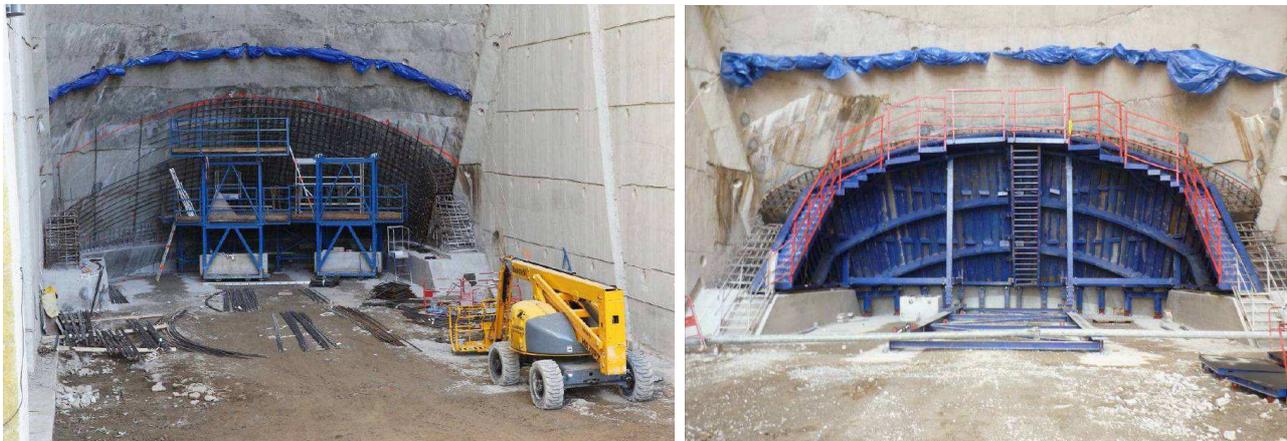
Des hors profils du parement aval des voûtes ont posé des difficultés importantes : si le ferrailage pouvait s'adapter géométriquement sans grande difficulté, la présence d'un coffrage métallique unique, réalisé sur mesure et déplacé de voûte en voûte, a rendu impossible toute adaptation au contact des voûtes. Ces difficultés ont conduit à devoir, localement, mettre en place des surépaisseurs de béton moyennant l'application de treillis soudés, qui ne remettent pas en cause le fonctionnement structurel de la contre-voûte.

Figure 13 : Exécution des renforts (voûtes droites) – pose du ferrailage (à gauche), du coffrage (à droite)

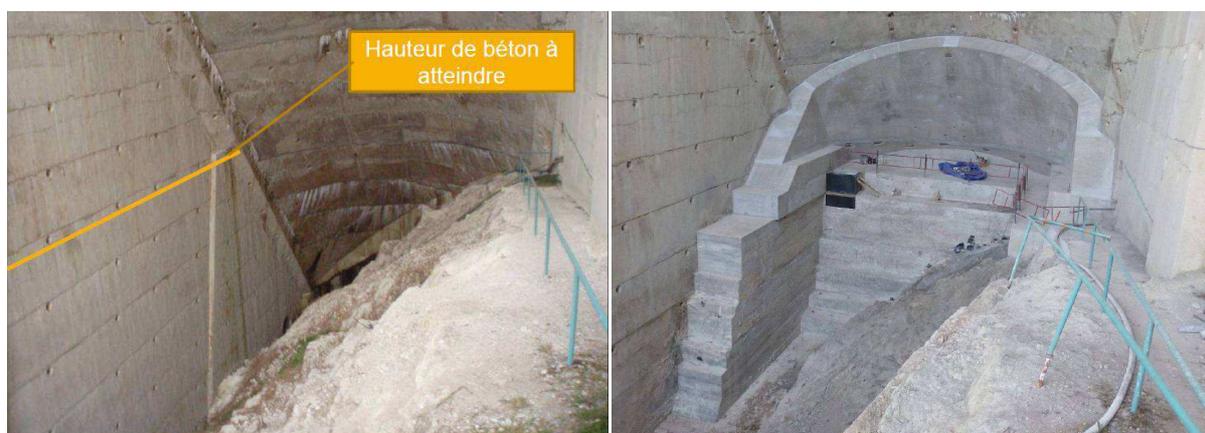
Dans le cas des voûtes biaises, le rocher de fondation n'étant pas horizontal à l'origine, la solution qui avait été retenue était de mettre en place un béton de remplissage pour se substituer au rocher, et de mettre en place le renfort au sommet de la même manière que sur les voûtes courantes, comme présenté en Figure n°14. Pour l'accès, le choix réalisé par l'entreprise a été de remblayer progressivement au fur et à mesure de la montée du béton de remplissage, et de créer des pistes d'accès en remblai pour permettre la manutention du même coffrage que sur les autres voûtes.

Figure 14 : Renfort en pied de voûte L – configuration avant travaux (à gauche) et après travaux (à droite)

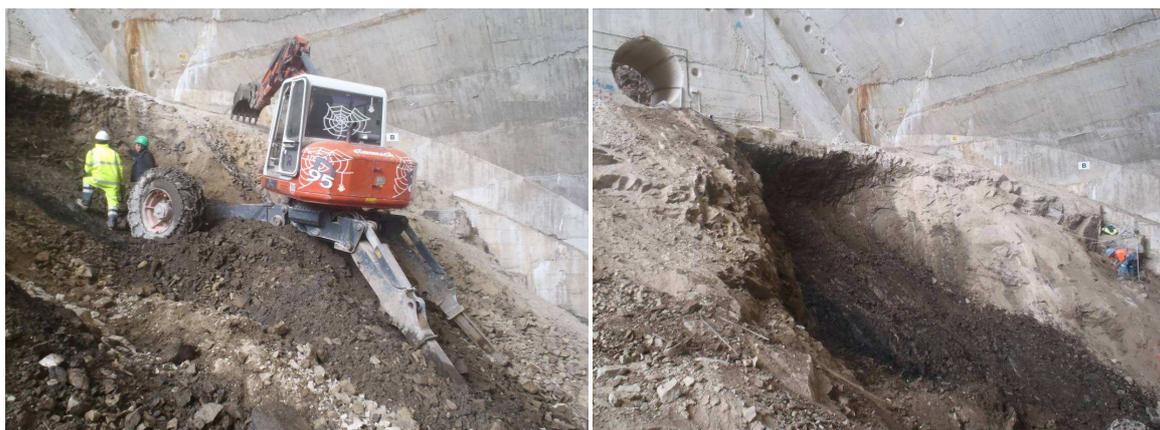
Sous une des voûtes, il a été constaté que le rocher sain, dont on pensait avoir bien identifié le toit avant le début des travaux, contenait en réalité une brèche, dont la présence peut être expliquée par un passage plus schisteux dans le substratum granitique et qui a nécessité des purges complémentaires, comme indiqué en Figure n°15.

Figure 15 : Présence d'une veine de schistes dans le substratum granitique, purgée en rive droite
