REPLACEMENT DE LA VANNE SEGMENT SUR LA PRISE D'EAU DE MOLLIERES SUITE A LA TEMPETE ALEX

Replacement of the segment gate on Mollières water intake following the Alex storm

Arnaud GRANDPERRET, Benoit LEVASSEUR

EDF CIH, 13290 Aix-en-Provence

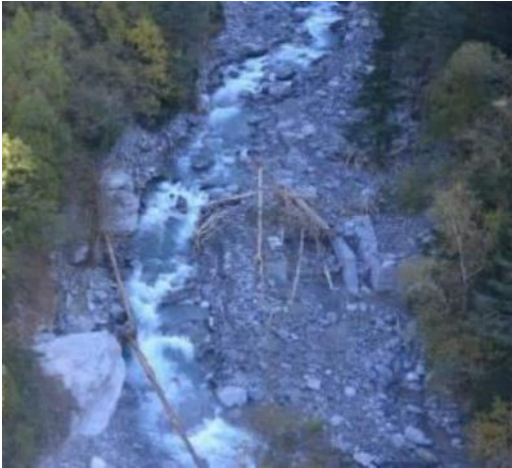
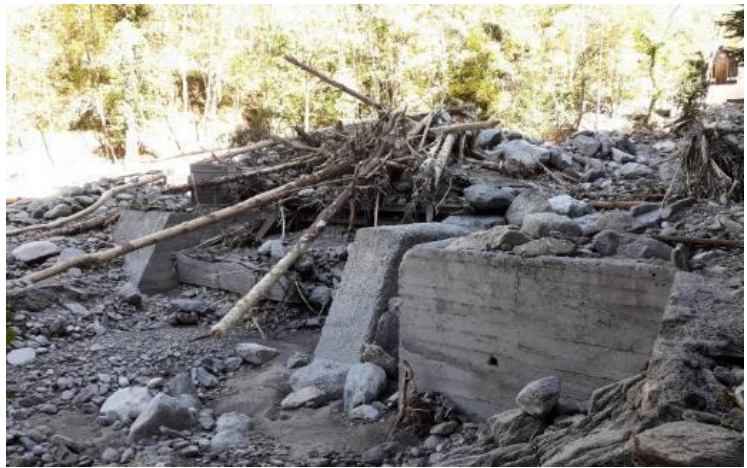
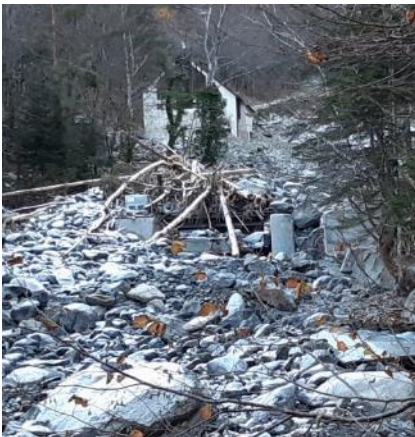
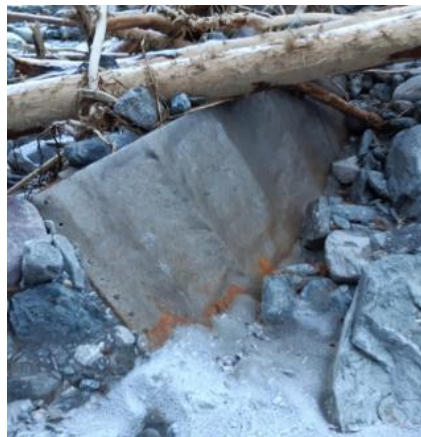
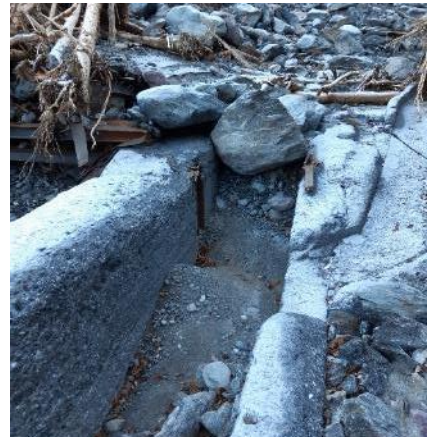
Figure 2- Etat des lieux de la prise d'eau après le passage de la tempête

- ✓ Disparition complète du local d'exploitation situé en rive droite de l'aménagement,
- ✓ Destruction du dégrilleur,
- ✓ Endommagement de la vanne segment V1 et de la vanne V2,
- ✓ Disparition/endommagement irrémédiable des garde-corps et grillage de chaque rive ainsi que des chemins de câble,
- ✓ Endommagement des bétons de surface des nez des piles aval, dû au charriage qui est passé par-dessus (érosion jusqu'à 10 – 20 cm),
- ✓ A priori disparition du mur en enrochements en aval rive droite, et probablement en amont rive droite,
- ✓ Exhaussement du niveau fil d'eau d'environ 2-3 m de façon générale.

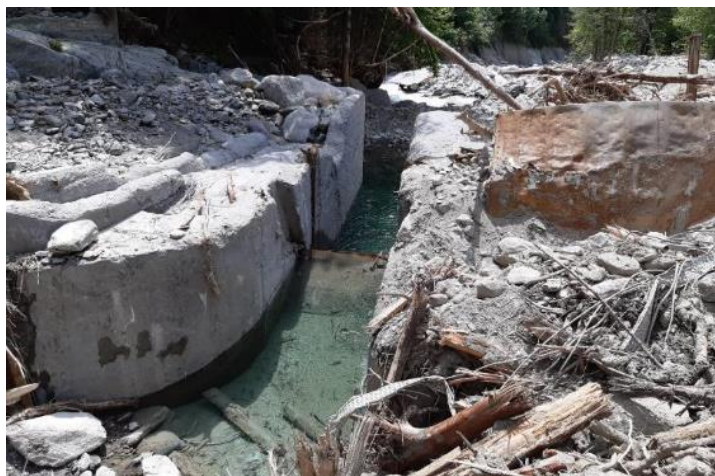
Les observations mettent en évidence un mauvais état de la vanne post crue, avec des déformations structurelles notables sur le bordé amont, les bras et le contrepoids (Cf. Figure 3). Bien que non visible dans la totalité, il est fort probable que la vanne a subi de nombreuses déformations significatives.

La possibilité de réhabiliter la vanne V1 dans un délai et un coût raisonnable (versus un remplacement à neuf), compte tenu des observations est jugée "très peu probable". L'assemblage riveté du treillis complexifie davantage la réhabilitation de la vanne d'origine. Ces éléments confrontent l'hypothèse d'un remplacement à neuf de la vanne segment V1, en conservant les pièces fixes latérales et les axes des tourillons. La pièce fixe du seuil sera remplacée à neuf, car des travaux de remise en état du blindage sont programmés par les équipes génie civil.

Ces hypothèses prises ont permis d'accélérer considérablement les études en moins d'un an et de lancer l'appel d'offre sans attendre le dégravement complet de la prise d'eau. Dès que le dégravement a été terminé en octobre 2021, une expertise a été réalisée pour remettre à jour et valider les orientations techniques prises antérieurement. L'expertise a confirmé l'endommagement irrémédiable de la vanne segment V1 et la nécessité d'un remplacement à neuf.

Figure 3-Vue de l'état de la vanne V1 en cours de dégravement

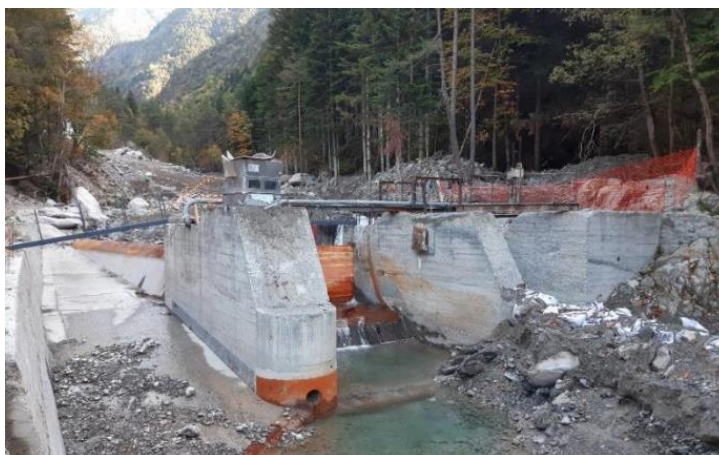
Figure 4-Résultat final du dégravement de la Prise d'Eau sans la vanne V1

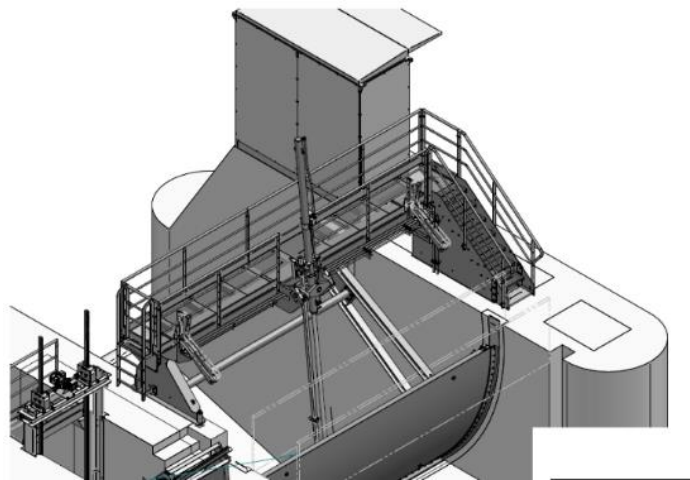
La vanne V1 est une vanne segment de surface d'une largeur de 6 m et d'une hauteur de 3 m pour une masse de 4 tonnes avec les bras. Il a été fait le choix de conserver les axes existants. Par dérogation exceptionnelle aux exigences du cahier des charges EDF (Cahier des Prescriptions Communes) et à la DIN 19704, l'épaisseur du bordé a été fixée à 10 mm pour limiter le poids de la nouvelle vanne et pour pouvoir se reprendre sur les tourillons existants. La géométrie de la vanne est inchangée pour garder les mêmes capacités de débitances. La nouvelle vanne V1 n'est plus équipée d'un contrepoids, et est motorisée uniquement par un vérin central. Et le dispositif de manœuvre secours de la V1 par accumulateur a été conservé (Cf. Figure 5).

1. Augmenter l'arase de la crête du bordé de 50 cm. Cette disposition permet d'utiliser en premier le déversoir de la prise d'eau sans avoir recours à la vanne. Cette disposition va permettre de réduire le nombre de manœuvres de la vanne et de simplifier la régulation de la prise d'eau.
2. Augmenter le tirant d'air de la vanne à 1 m. L'ancienne vanne avait un très faible tirant d'air d'environ 50 cm. Cette disposition a nécessité une réhausse de la passerelle et une course du nouveau vérin plus importante.

Figure 5- Vue de la vanne segment V1 et sa passerelle depuis l'amont

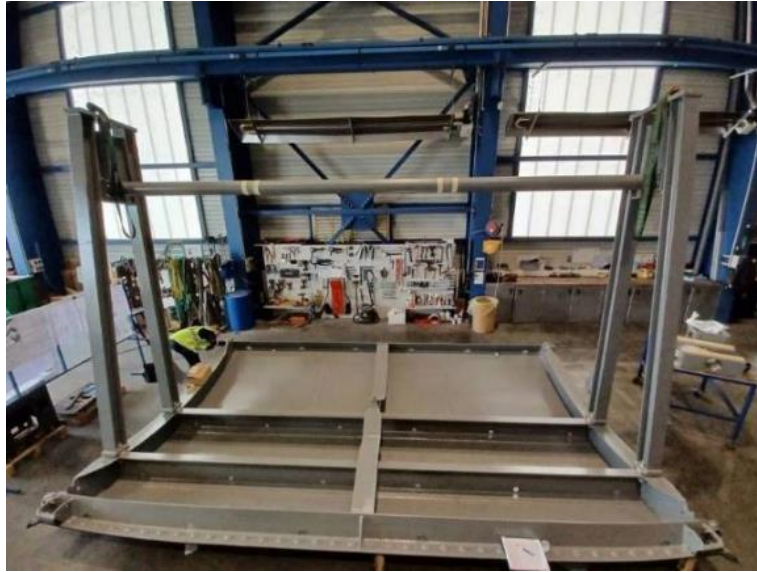
La fabrication a été réalisée dans l'atelier du titulaire **ROUBY à Cognac (16)**. Un contrôle qualité sur la fabrication de la vanne (relevé dimensionnel et soudures) a été supervisé par EDF DTG. Le début de fabrication a démarré en mai pour une fin en juillet 2022. La structure de la vanne a été traitée par un revêtement anticorrosion du type HAG 600. Un montage à blanc de l'ensemble de la vanne en atelier a été exigé pour vérifier la bonne exécution de la fourniture (Cf. Figure 6).

Figure 6-Montage à blanc du bordé et des bras de la V1

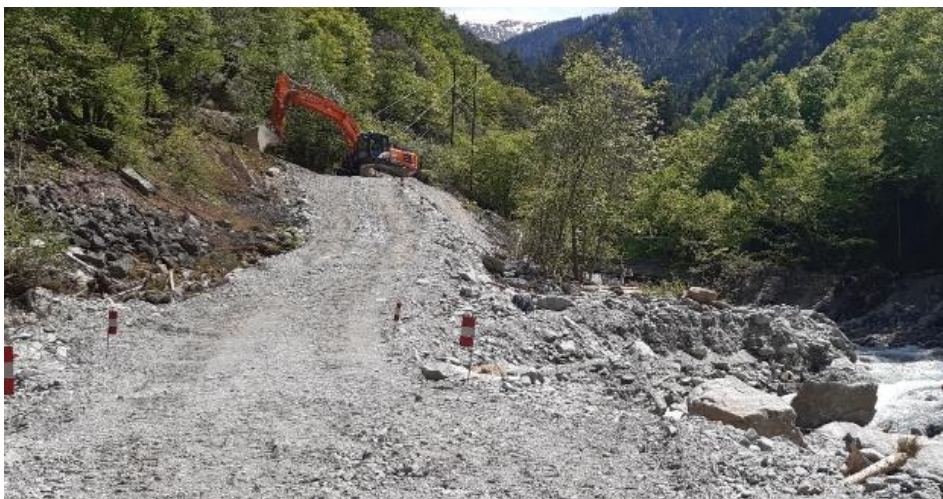
L'installation du chantier a demandé au préalable une forte contribution des équipes génie civil pour remettre en état la piste d'accès pour faire cheminer les engins de chantier, en particulier le convoi de la grue (Cf. Figure 7). Des adaptations de la piste (*reprofilage de la pente, élargissement des virages*) ont été nécessaires pour accueillir le convoi de la grue (Cf. Figure 8). L'installation de la grue a demandé la création d'une plateforme de grutage en rive droite de l'aménagement en dehors du lit du torrent. Le titulaire a opté pour une grue à montage rapide (GMR) de type **POTAIN IGO 50**. La grue à tourelle mesure 26 m en hauteur et dispose d'une flèche de 40 m, capable de soulever 4 tonnes à 15 m, en adéquation avec la masse de la vanne V1 (Cf. Figure 11).

Figure 7-Vue de la remise en état de la piste d'accès

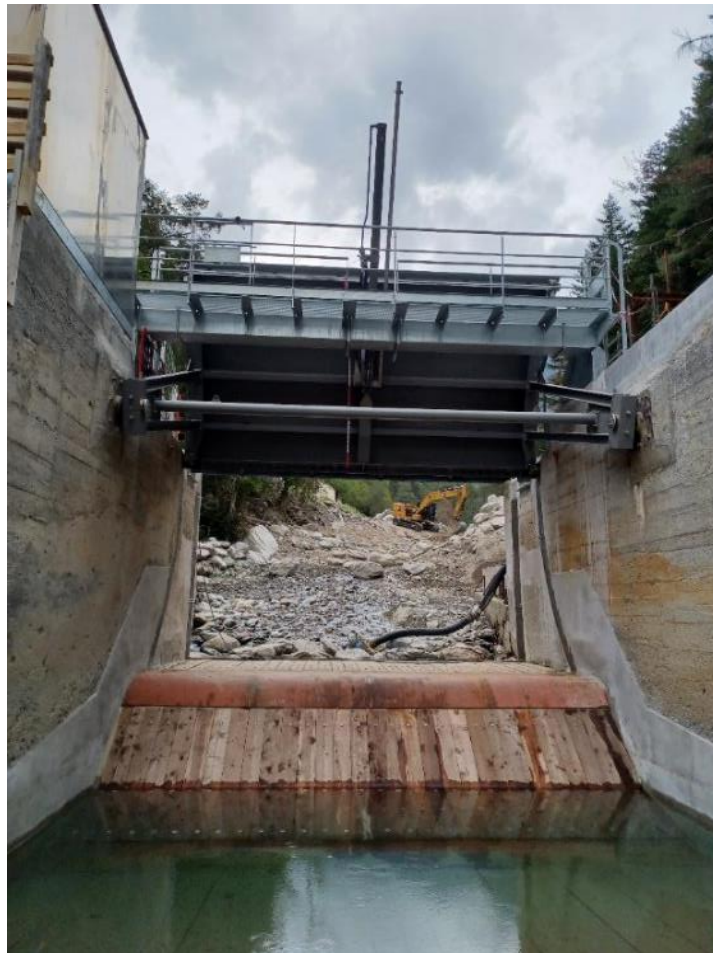
Les problèmes rencontrés se sont concentrés sur **les interfaces entre la mécanique et le génie civil** au niveau des ancrages. En effet, l'arrivée tardive des notes de calculs a nécessité de reprendre en phase chantier les ancrages génie-civil qui supportent la passerelle et sur laquelle est installé l'organe de manœuvre de la vanne (Cf. Figure 13 **Erreur ! Source du renvoi introuvable.**).

L'autre point est la vigilance sur le montage et le scellement **des pièces fixes de seuil** afin que l'étanchéité de la vanne soit garantie. Pour cela, le montage du seuil doit respecter une rectitude parfaite avec une tolérance maximum de 1 mm sur tout son linéaire soit sur une longueur de 6 m ici, selon la norme DIN 19704 (Cf. Figure 13 **Erreur ! Source du renvoi introuvable.**). Un contrôle géométrique du seuil a été mené pour vérifier la bonne réalisation de cette exigence.

Figure 13- Vue de la vanne ouverte avec sa passerelle de support de la manœuvre et ses pièces fixes de seuil

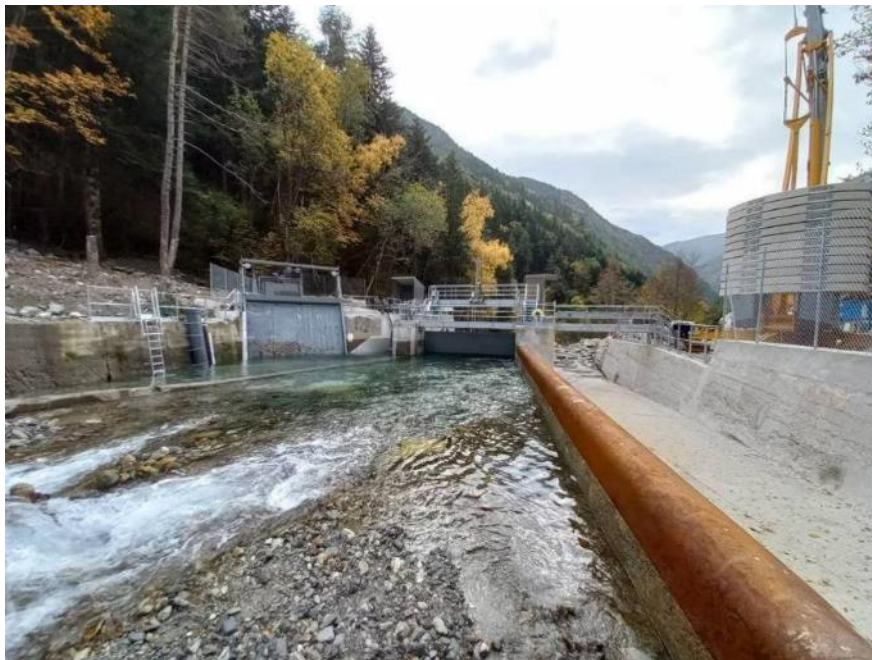
La vanne a d'abord été requalifiée partiellement, commande en local, hors d'eau puis en charge avec une colonne d'eau d'1 mCE, fin août afin de vérifier l'étanchéité du seuil et sa bonne manœuvrabilité avant la remise en eau définitive de la prise d'eau (Cf. Figure 14). Pour cela, un coffret électrique provisoire a été mis en place, raccordé au groupe électrogène du chantier pour qualifier la vanne en attendant l'alimentation définitive de la ligne 20 kV d'ENEDIS et le raccordement au 1^{er} rang du contrôle-commande barrage. Ce coffret temporaire a permis de réaliser une manœuvre en local et de vérifier les protections de la centrale oléo-hydraulique. Pour mémoire, la retenue normale (RN) correspond à une colonne d'eau de 2,4 mCE.

La requalification a été finalisée lors de la remise en eau de l'aménagement à retenue normale (RN), le 16 octobre 2022 (Cf. Figure 14). L'étanchéité de la vanne est conforme aux exigences du cahier des prescriptions communes CPC aux vanne charpentées (absence de fuite de type jet bâton notamment). Les temps de manœuvres ne présentent pas d'anomalie et sont conformes aux exigences du site (de l'ordre de 2 min à la montée ainsi qu'à la descente).

Figure 14- Remise en eau de l'aménagement
