PARTAGE D'EXPERIENCE SUR UNE OPERATION DE MAINTENANCE DES ETANCHEITES AMONT DE VANNES D'EVACUATEUR DE CRUE

Sharing experience of a maintenance operation on the upstream seals on spillway gates

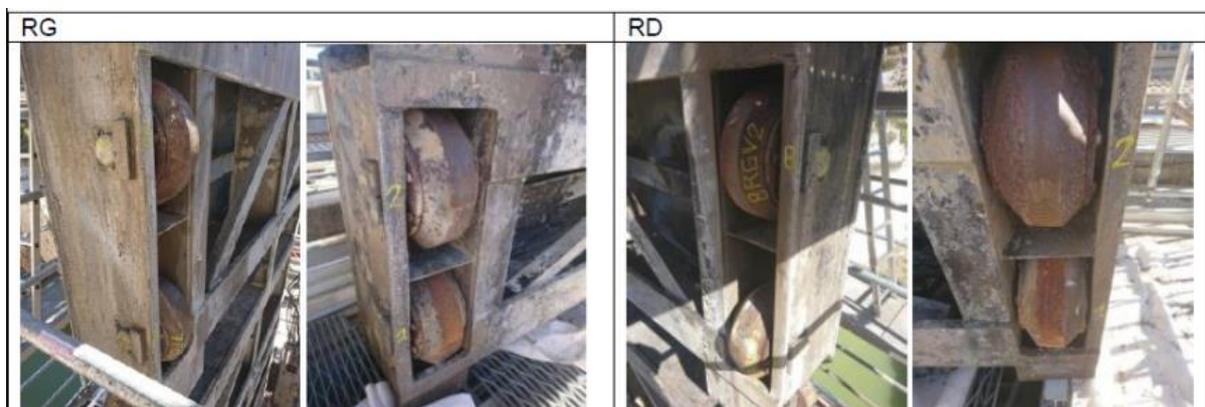
Figure 2 - Train de Roulement

- ⇒ *Galets de guidage rive-rive : tous les galets bloqués et fortement rouillés, **Avant démontage, vanne EVC2 en appui contraint sur les galets de guidage en RD***

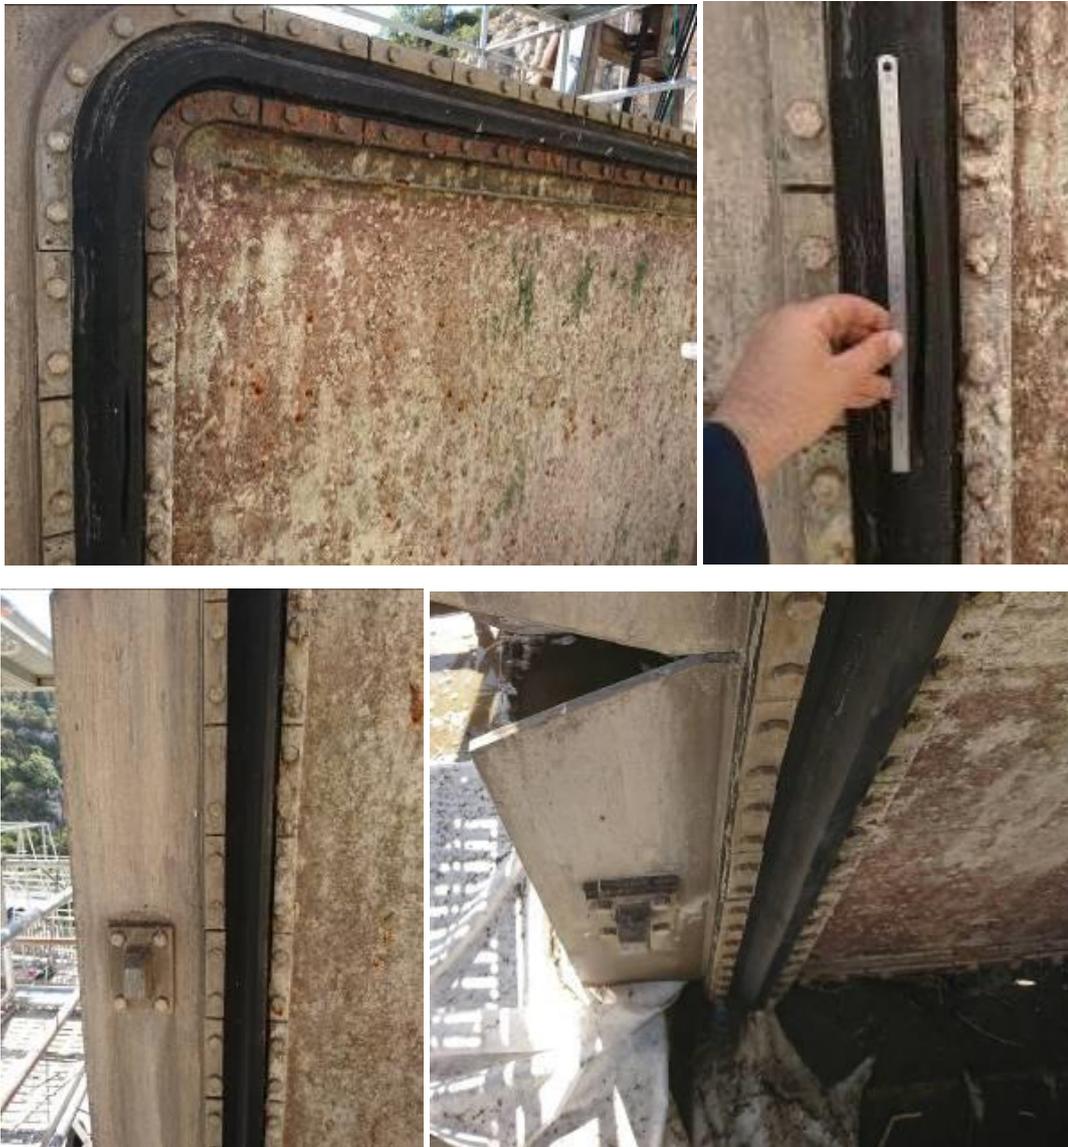
Figure 3 - Etanchéités Frontale et coins supérieurs latéraux

⇒ *Usure plutôt équilibrée entre RG et RD. Les étanchéités sont conformes au plan mais il semble qu'elles soient trop contraintes ce qui peut expliquer les efforts de manœuvres plus importants.*

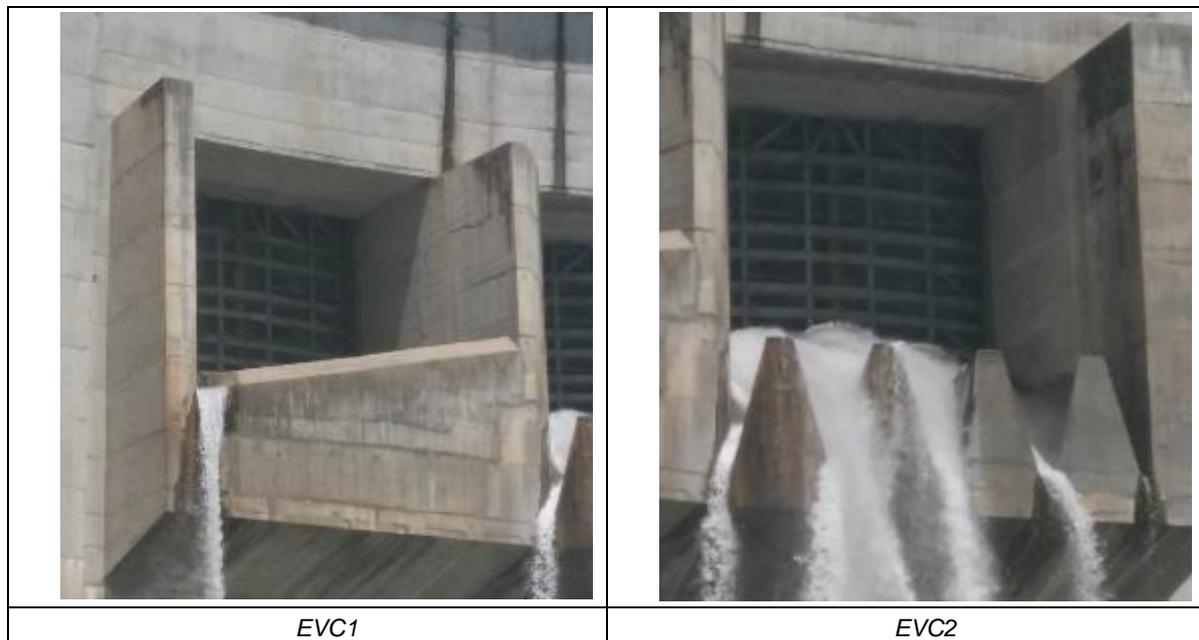
Figure 5 – Photos des fuites avant travaux (2017)

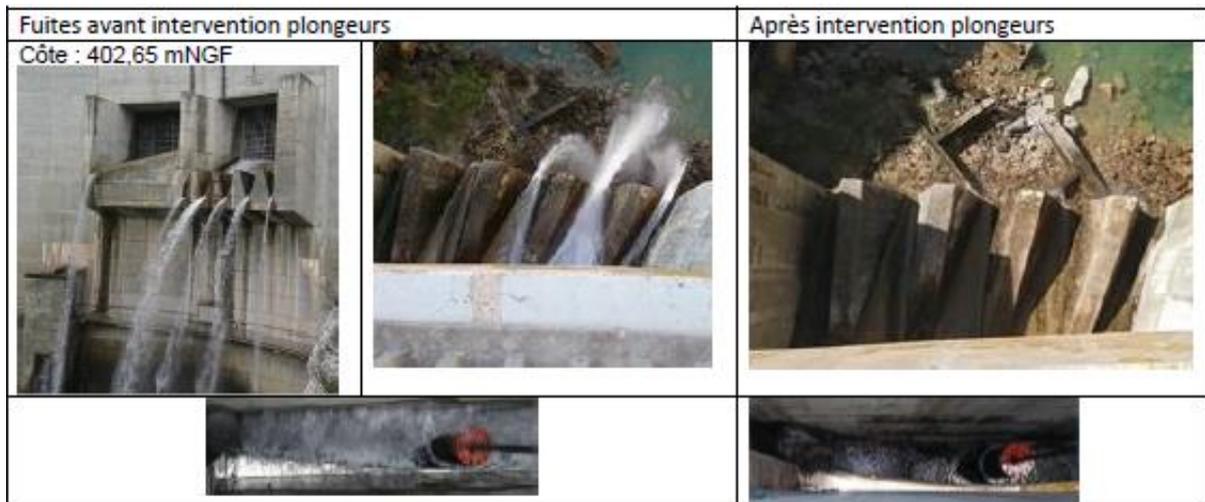
En 2018, lors du remplissage de la retenue, d'importantes fuites sont constatées sur les joints frontaux. Aux centres des vannes le jeu en partie frontale est de l'ordre de 4,4 mm sur l'EVC1 et 2,5 mm sur l'EVC2.

Figure 6 - Fuites des EVC après travaux et suite intervention plongeurs 2018

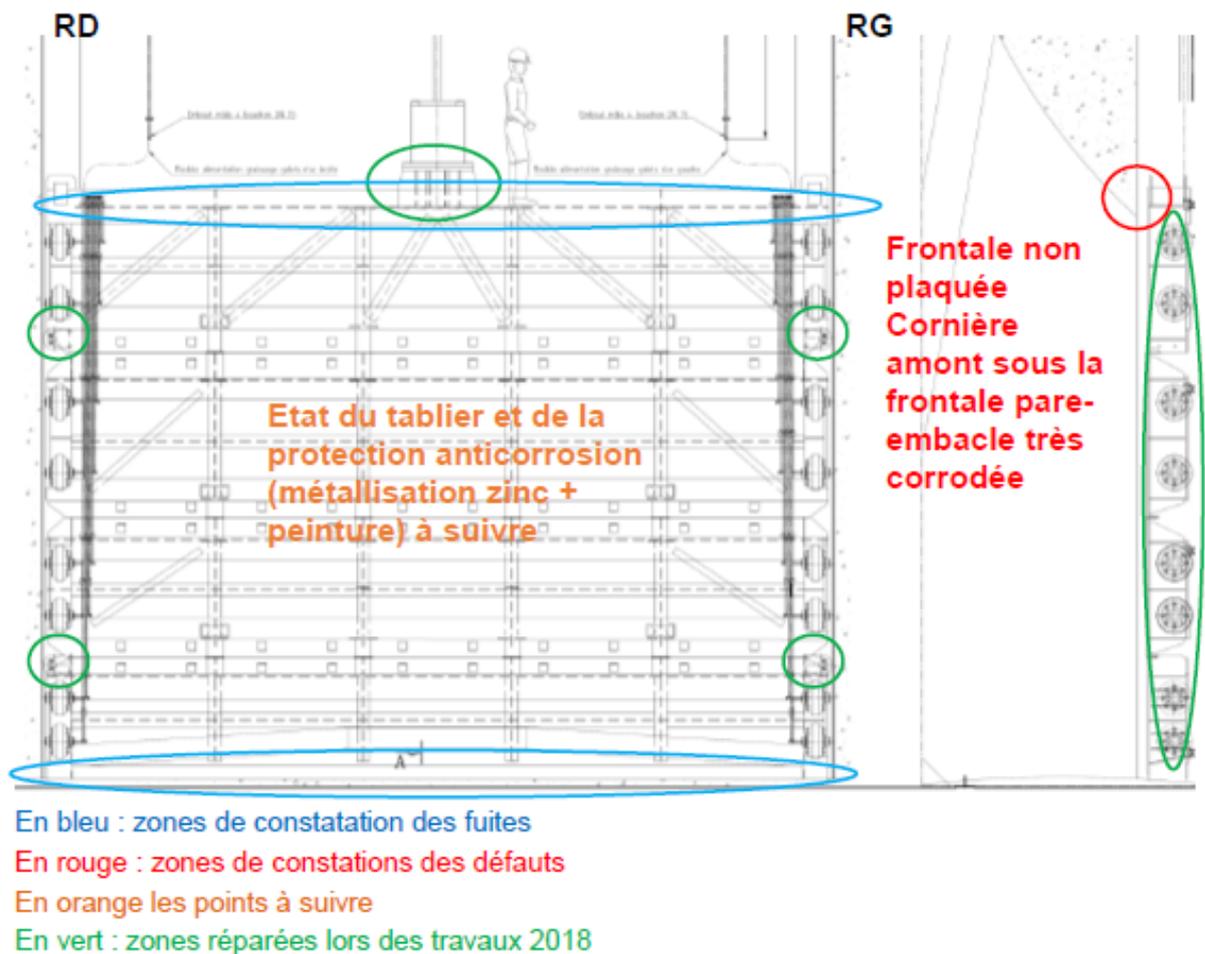
Figure 7 - Mappage des défauts traités / restants sur la vanne

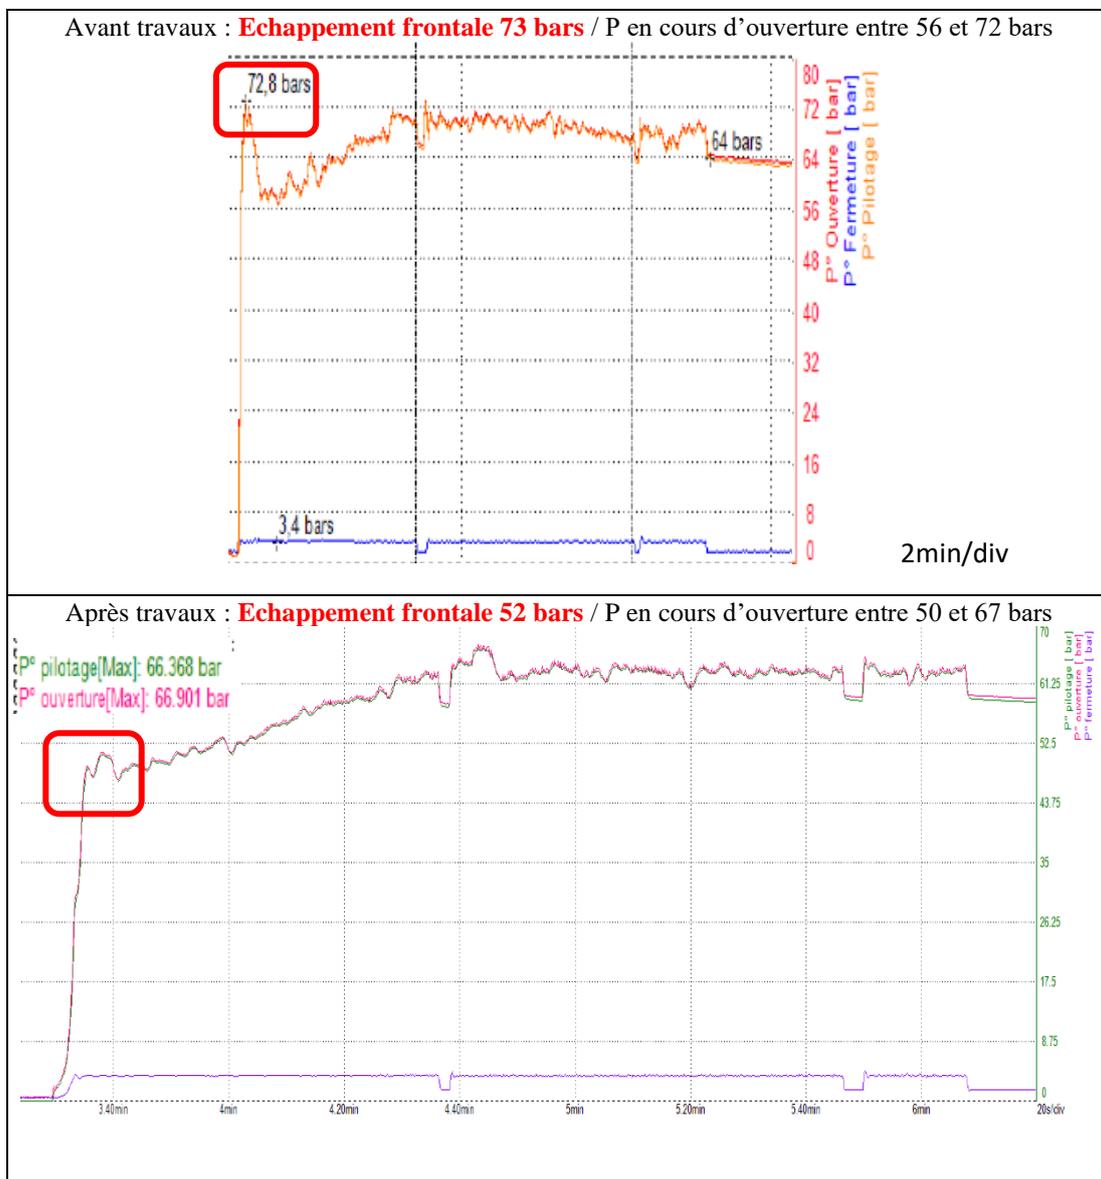
La chute de la pression de manœuvre en début d'ouverture est directement liée « à la disparition » du pic de pression lié au décollement du joint frontal. Tout porte à croire que le non-plaquage des étanchéités soit la cause principale de la chute de pression car :

- Selon la note de calcul d'origine les efforts de frottement des étanchéités sont très importants et représentent plus de 2/3 des efforts résistants de la vanne (entre 68 % et 76 %). Le bon réglage de la compression des joints est donc primordial.
- Les roulements des galets de guidage ont été trouvés en très bon état et très bien graissés. Cette source potentiel de résistance à la manœuvre a donc été écartée.

Figure 8 – Disparition du pic lié à l'échappement de la frontale

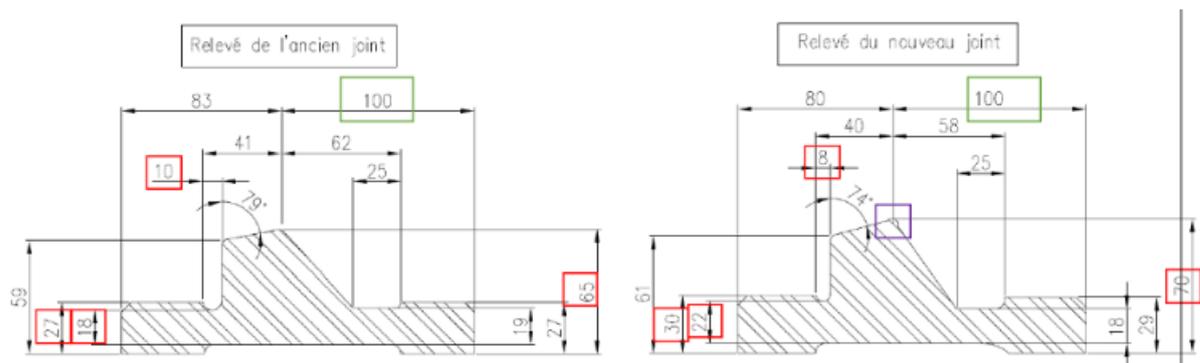
Figure 9 - Constat d'écart géométriques entre anciens et nouveaux joints

Points d'amélioration identifiés : sans pouvoir conclure facilement sur l'origine des causes des fuites, la piste d'un joint déformé et « rentré » semble être la plus probable. Des relevés de cotes plus précis à la dépose et à la repose, ainsi qu'un joint issu d'une filière sur catalogue, et non réalisée sur mesure, auraient sans doute permis de meilleurs résultats.

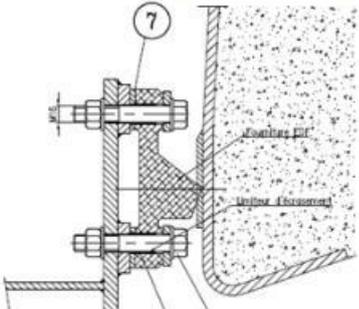
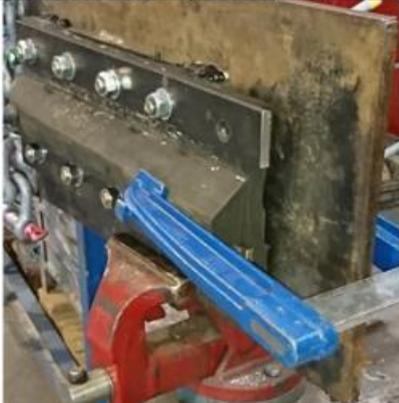
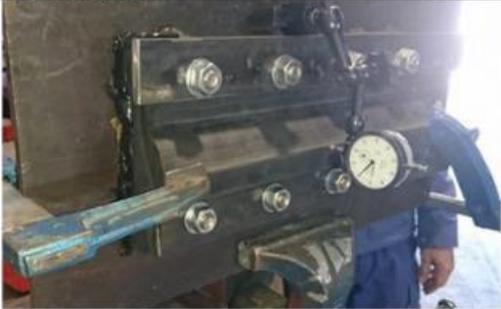
Figure 10 - Vérification de l'influence des nouveaux joints et nouveau montage

- Impact de la rigidité du montage des étanchéités :
Des tests avec différents montages et mise en pression des joints ont été réalisés pour mieux caractériser le comportement des anciens et nouveaux joints en fonction du montage.
2 types de montage ont donc été appliqués :
Montage d'origine : pas de pions ou d'entretoise anti-écrasement du joint
Montage réalisé lors des travaux 2018 (conforme aux prescriptions techniques actuelles) : mise en place d'entretoises anti-écrasement.

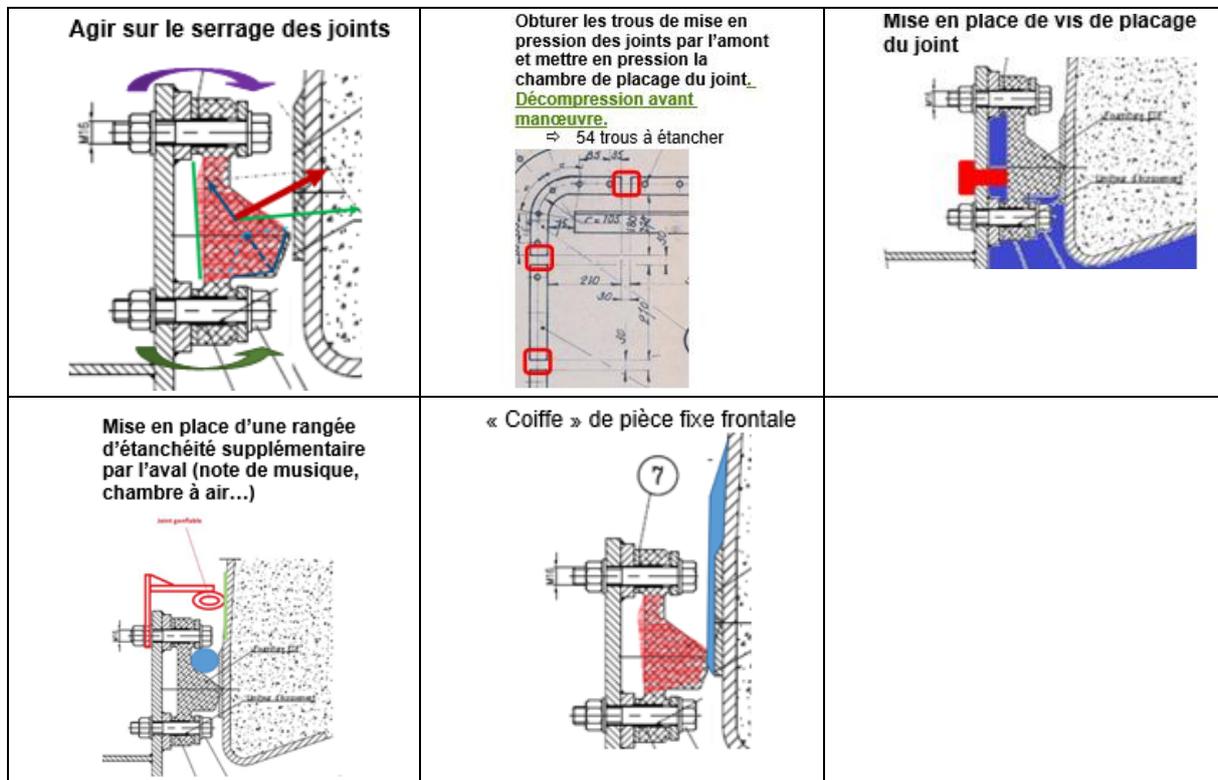
Figure 11 – Scénarios d'amélioration de l'étanchéité frontale sans vidange

D'un commun accord, après analyse, le taux de réussite probable des solutions envisagées a été jugé insuffisant. Une étude a été confiée à l'ingénierie d'EDF Hydro.
