## DISPOSITIF DE RESTITUTION CALEBASSE® DU DEBIT RESERVE SOUS UNE VANNE CHARPENTEE

### *Device for Releasing Instream Flow under a Structural*

**Nicolas DUDA**

**Bruno PERRONNET**

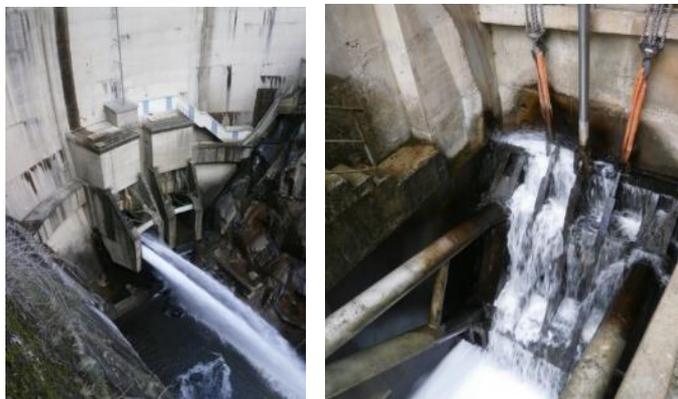
Figure 2 : Passage du débit réservé par la vanne de fond RD

De manière provisoire, le débit a été délivré en levant la vanne de service de la vidange de fond RD de quelques centimètres, occasionnant un contournement de l'étanchéité frontale par le limiteur de fuite, et un ruissellement constant sur la vanne. Une dégradation accélérée du revêtement anticorrosion et des étanchéités s'ensuivit, motivant le second objectif de l'opération consistant à :

- Remplacer les étanchéités de la vanne (plafond, latérales et seuil),
- Procéder à une rénovation de la protection anticorrosion de la vanne et du pertuis.

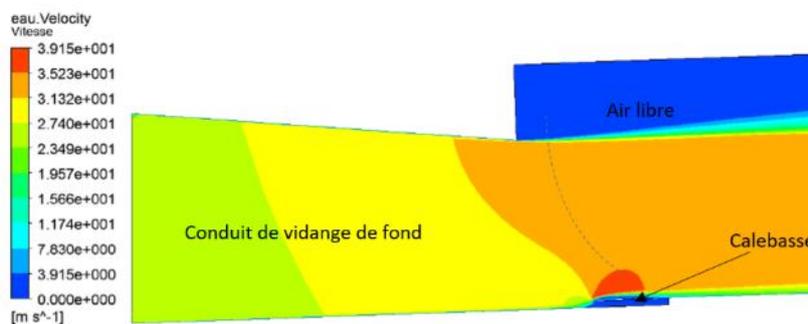
Figure 9 : Simulation numérique de l'interférence de la Calebasse® dans l'écoulement de la vidange de fond

La Calebasse® réhaussant le seuil de la vanne de vidange de fond, une étude de l'impact du dispositif sur la débitance de cette dernière a été menée. Il apparaît que la Calebasse® crée un ressaut qui perturbe l'écoulement, avec une zone dépressionnaire à l'aval de la prise d'eau.

La perturbation génère une perte de débitance de moins de 3% :

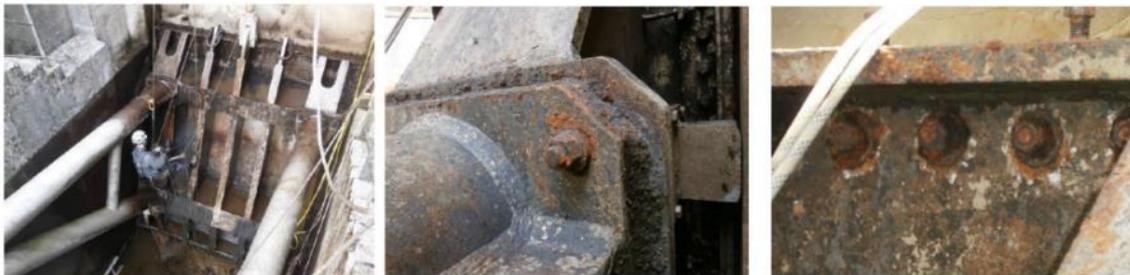
Figure 11 : Vue de la vanne lors de l'expertise

Les travaux d'installation du nouveau dispositif de restitution du débit réservé ont été mis à profit pour réaliser une opération de rénovation de la vanne de vidange de fond aval rive droite. Une expertise approfondie réalisée en 2016 a mis en évidence des dégradations ponctuelles (joints d'étanchéité, revêtement de peinture) confirmant la nécessité d'effectuer des travaux de rénovation.

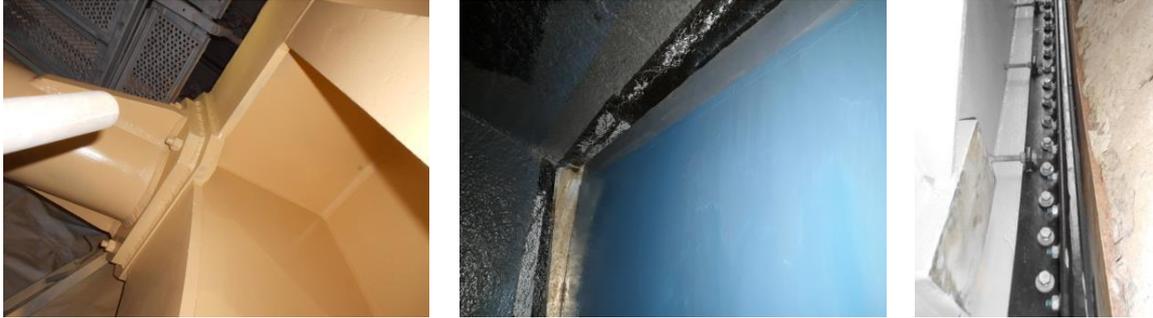
Figure 20 : Vue des travaux réalisés (revêtement de peinture structure vanne, revêtement bordé amont, étanchéités)

- Application d'une couche sur le bordé amont de la vanne pour stopper le processus de couplage galvanique présent entre le bouclier en acier inoxydable et les structures avoisinantes en acier non allié peint.
