OPERATION DE CONFORTEMENT EN CHARGE D'UN CORPS DE VANNE PAPILLON ET DE DEUX PIQUAGES D'UN CIRCUIT DE BY-PASS

Operation of reinforcement in charge of a butterfly valve body and two nozzles of a bypass circuit

Arnaud GRANDPERRET, Thomas DONIAS, EDF CIH, 13290 AIX-EN-PROVENCE
arnaud.grandperret@edf.fr ; thomas.donias@edf.fr

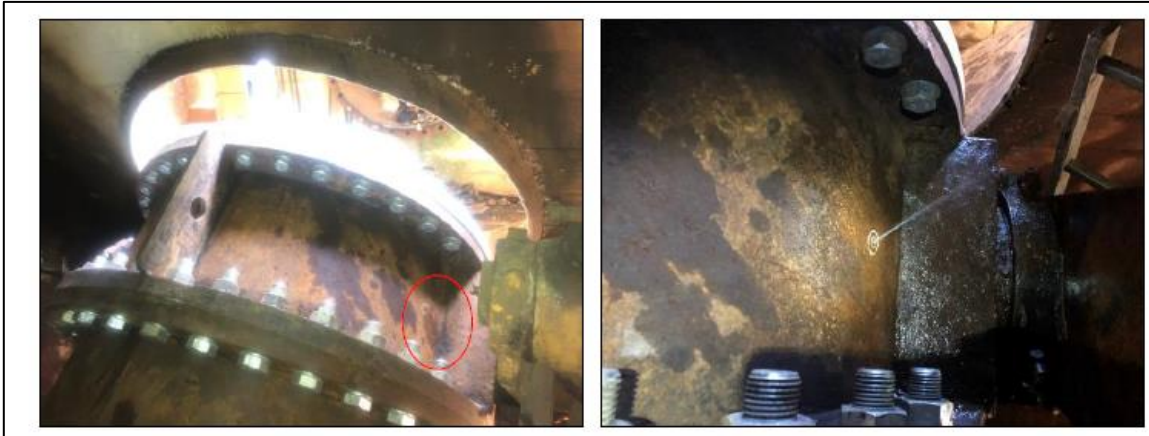
En fin de travaux de condamnation de l'ancienne dérivation provisoire en 2019 (Cf. Figure 2), un suintement est constaté en plein corps de la vanne papillon qui bouche le conduit. Le suintement évolue ensuite en un petit jet bâton d'environ 1 à 2 mm de diamètre (Cf. Figure 4).

Après une campagne d'expertise exhaustive depuis l'extérieur par EDF DTG, il s'avère que l'état réel du corps de vanne est bien plus dégradé qu'imaginé initialement et présente des dégradations localisées non détectées précédemment. Pour mémoire, l'épaisseur nominale du corps de la vanne est de 14 mm et celui-ci est réalisé en acier type S235. Les expertises ont relevé des épaisseurs résiduelles pouvant atteindre 3 mm sur certaines zones du corps de la vanne situées au niveau de la zone de siège fixe, en face de l'étanchéité de l'obturateur.

Figure 4 : Fuite sur la perforation du corps de la vanne papillon

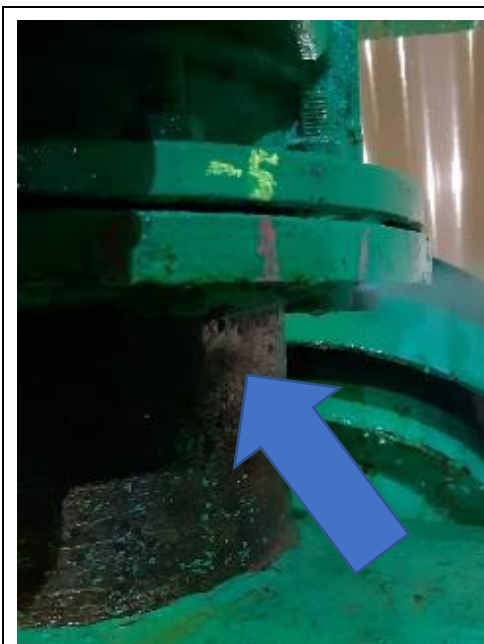
Figure 5-Vue du piquage aval

Des mesures d'épaisseur depuis l'extérieur ont été alors effectuées par EDF-DTG et les résultats ont mis en évidence un état de corrosion très avancé à l'intérieur des deux piquages (l'épaisseur résiduelle des piquages a été estimée à 2 mm au lieu de 6 mm valeur nominale).

Les deux piquages sont fortement dégradés, mais la tenue mécanique est assurée à court terme (sous l'effet de fond et le risque de déchirure longitudinale). Un renforcement doit néanmoins être mis en œuvre afin de pérenniser la tenue à long terme de la ligne by-pass, notamment sous l'effet de l'érosion lié à la circulation de l'eau lors de l'utilisation de la file by-pass durant les phases de remplissage de la galerie.

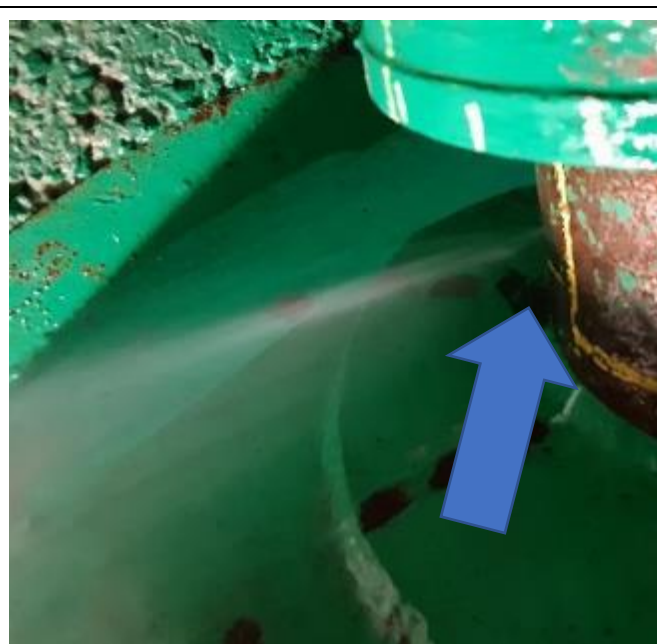
Sur la galerie d'amenée usinière, en fin de remplissage, une fuite (de la surface d'une tête d'épingle) sur le piquage amont du by-pass de la vanne de tête Galerie est apparue en 2019. Quelques jours après, une deuxième fuite est survenue sur le piquage aval de ce même circuit. Les deux piquages sont en DN 250. La pression d'eau résidant dans les deux piquages est celle de la retenue, soit un maximum de 6 bars.

Figure 6-Vue de la fuite du piquage amont

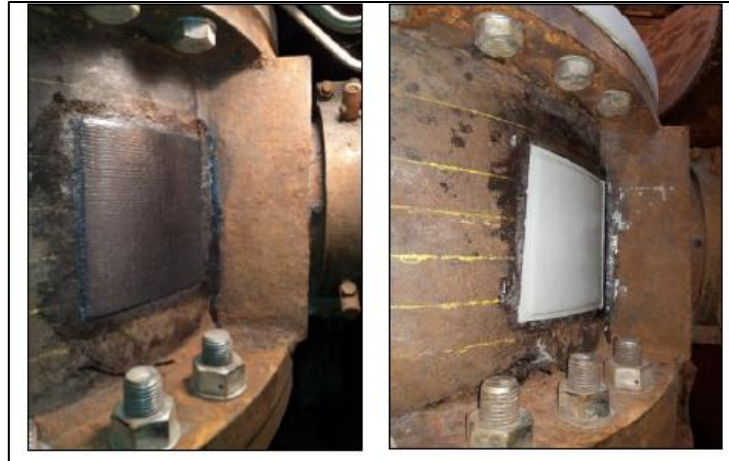
Figure 7 : Mise en place du patch composite sur la perforation

En parallèle, un patch composite a été installé au niveau du percement constaté une fois celui-ci mis à sec. L'objectif de ce patch était de redonner un caractère étanche à la vanne pour éviter toute aggravation du percement en cas de remise en pression du corps de la vanne.

La mise en œuvre du patch (*voir Figure 7*) a été réalisée après une préparation de surface du corps de la vanne, par application successive des composants suivants :

- Clôture du percement par une résine bi-composant à séchage rapide « Belzona 9611 »;
- Masticage avec un enduite époxy sans solvant (« Belzona 1212 ») sur les chancres de la zone de renforcement du patch afin de reconstruire la surface extérieure et assurer une bonne liaison;
- Renforcement par fibre de carbone BELZONA « SuperWrap II » composé de 4 couches de fibres de carbone liaisonnées par imprégnation d'une résine spécifique réf. « Belzona 1981 »;
- Application d'une peinture de finition époxy MAESTRIA (IM 209).

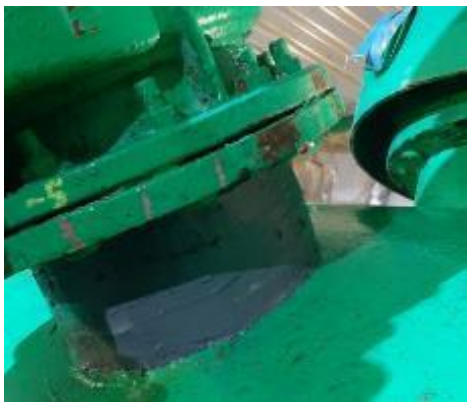
Figure 8- Application de la résine céramique sur le piquage aval

La réparation provisoire repose sur l'enrubannage du piquage par de la résine céramique « Belzona 1212 » en présence de la fuite. Le principe est d'appliquer une résine d'une épaisseur d'au moins 5 mm sur toute la circonférence de la tubulure (Cf. Figure 8). Dès que la résine céramique a séché, une fibre de carbone est enroulée par-dessus la résine pour apporter de la rigidité à la structure (Cf. Figure 9).

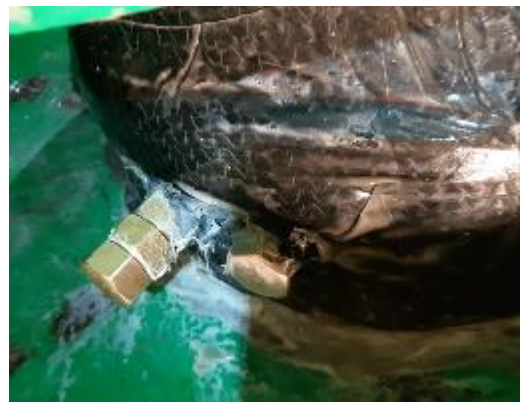
Figure 9- Application d'une fibre de carbone sur le piquage amont

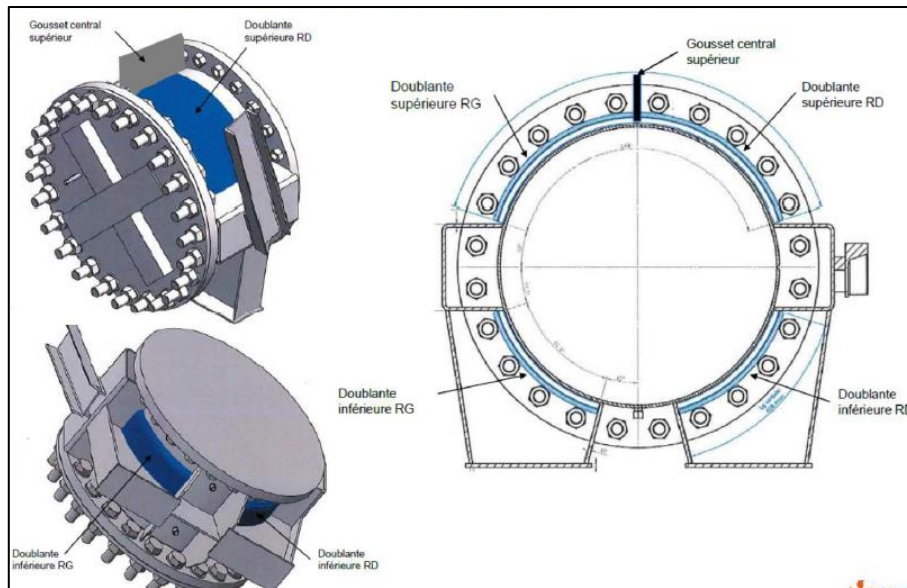
Figure 10 : Schéma de principe de renforcement du corps de la vanne papillon

Cette solution a consisté à souder en charge sur la périphérie externe du corps de vanne, des « doublantes » en acier (épaisseur 12 mm) tout autour de la zone structurellement amoindrie, englobant le patch (Cf. Figure 10). Ces doublantes ont été conçues pour être structurellement auto-stables, c'est-à-dire être capables de reprendre les efforts circonférentiels (« gonflement » du corps de vanne sous l'action de la pression) et axiaux (effet de fond amont-aval dû à la pression) sans avoir besoin de la participation du corps de vanne d'origine sous les renforts et ce, quel que soit le niveau d'eau dans la retenue (Cf. Figure 11).

La mise en place de doublantes métalliques s'est faite par soudage en charge sur le corps de la vanne au niveau de ses zones de sous-épaisseurs.

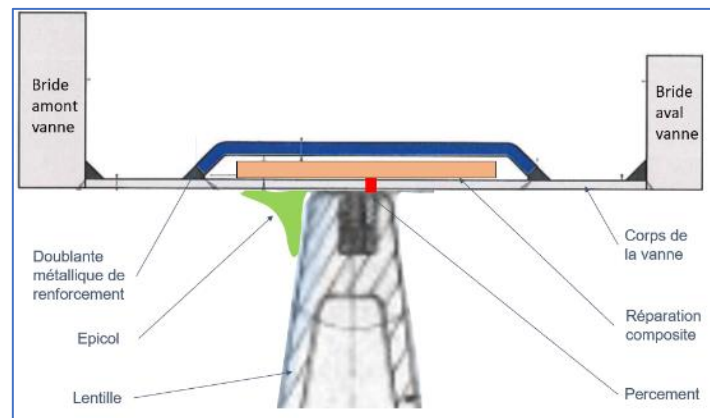
Figure 11 : Principe de la solution de doublante en partie supérieure (au niveau du patch composite)

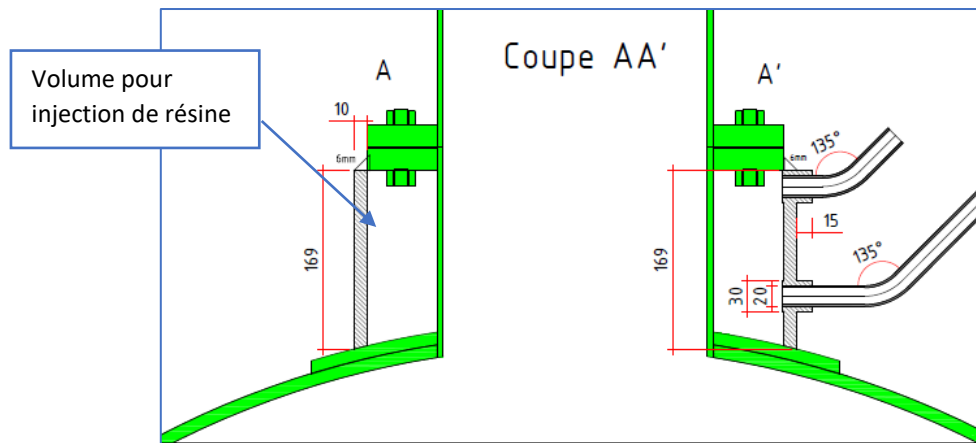
Figure 12- Vue en coupe de coque

La solution retenue consiste à reprendre les effets de fond par l'ajout de 2 brides en acier d'épaisseur 10 mm, type coque, avec également des soudures en charge au niveau des brides et des semelles en emprisonnant la boulonnerie (Cf. Figure 12 & Figure 13).

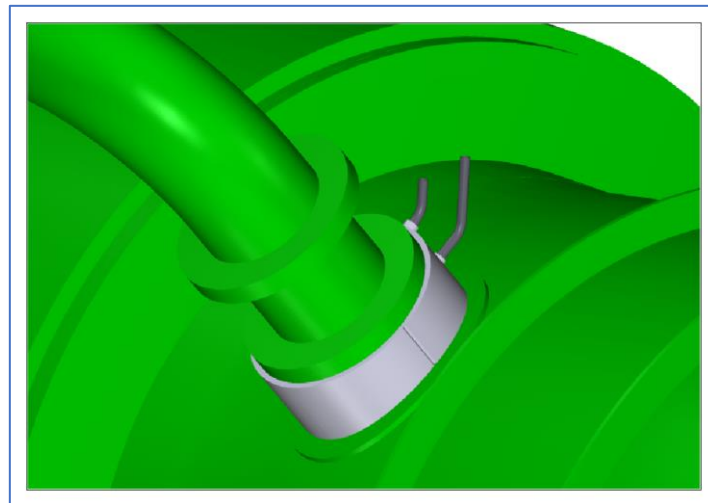
Figure 13- Vue d'implantation de la coque d'injection sur le piquage aval

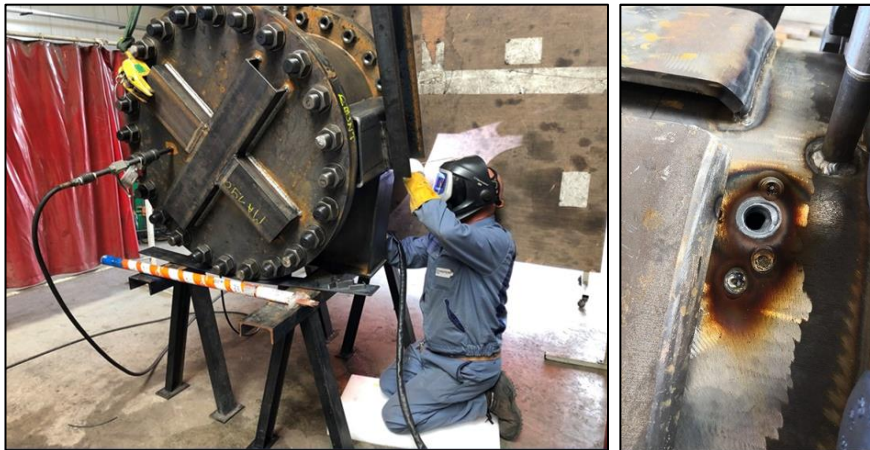
Les essais sur maquette ont été faits dans des conditions les plus représentatives possibles des conditions du site : matière identique, conception identique, maquette mise à la même pression intérieure, mise en place de panneaux qui simulent les murs sur site assez proches, ..., voir *Figure 14*.

Dans l'optique de sécuriser les opérations de soudage en charge, des essais volontaires de percement « accidentels » ont été réalisés, maquette sous pression, avec un affinement successif de l'épaisseur du corps et des temps de chauffe ponctuels résultants d'une position figée de la torche TIG. Ces essais ont permis de mettre en avant des marges significatives vis-à-vis du risque de percement du corps lors du soudage en charge. Ces essais ont également permis de caler les paramètres de réglage du soudage, ne serait-ce que pour éviter le risque de refroidissement trop rapide des soudures du fait de la présence de l'eau (= puits à calories). Ces essais ont également permis de vérifier la non-dégradation des joints d'étanchéités des brides de la vanne lors du soudage.

Figure 14 : Essais de soudage d'une doublante inférieure sur la maquette et essais de percement

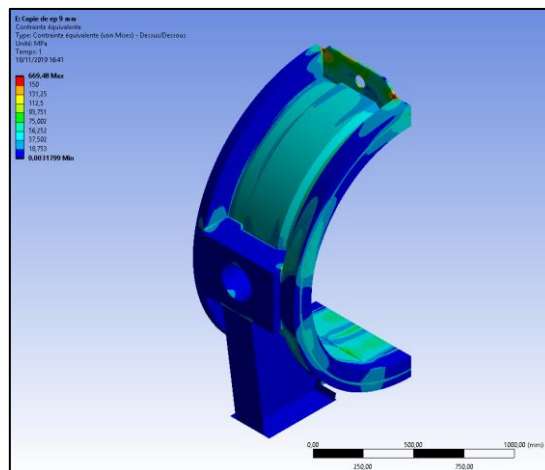
EDF a qualifié la solution de doublantes par la réalisation d'une note de calcul de la vanne papillon dans son état actuel dégradé et dans son état renforcé afin de définir le design exact des doublantes et des cordons de soudures, dans le respect des critères de dimensionnement et des coefficients de sécurité appliqués à EDF Hydro (voir Figure 15).

Figure 15 : Calculs par éléments finis des renforts

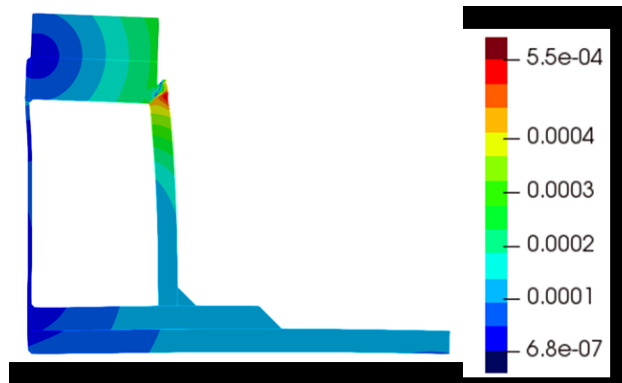
La note de calcul a démontré que l'opération de soudage induit des sollicitations de contraintes localement élevées sur la tubulure d'origine, mais qu'elles restent acceptables à condition de respecter une procédure de soudage particulière (Cf. chapitre §5.2). Le risque de ruine du piquage est alors considéré comme écarté.

Figure 16- Valeurs de déformées résiduelles à la fin du soudage obtenue en mm

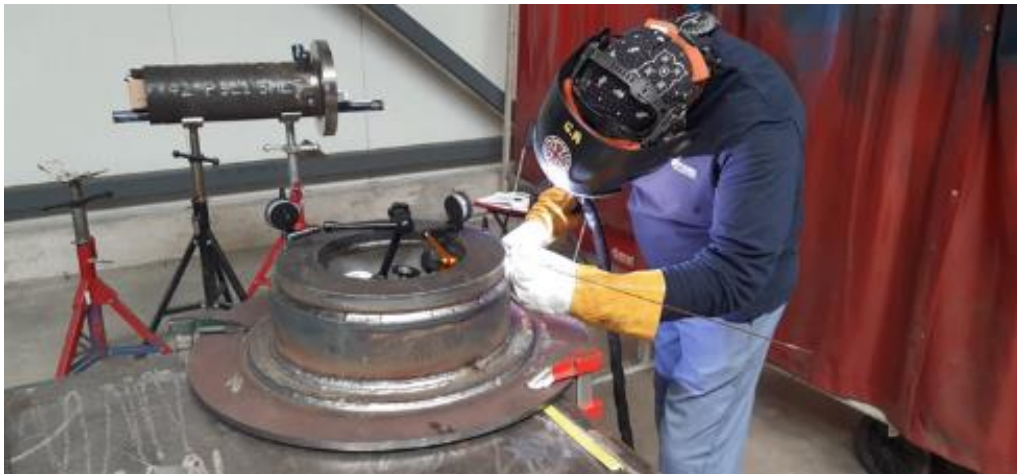
Le principe de confortement a été également reproduit sur une maquette à échelle 1 en atelier. Ce banc d'essai a permis d'objectiver les résultats de la note de calcul et de valider la Qualification de Mode Opérateur de Soudage (QMOS), au bénéfice de la réparation à venir sur site.

Figure 17-Vue de la maquette d'essai, reproduisant le principe de réparation à l'échelle 1

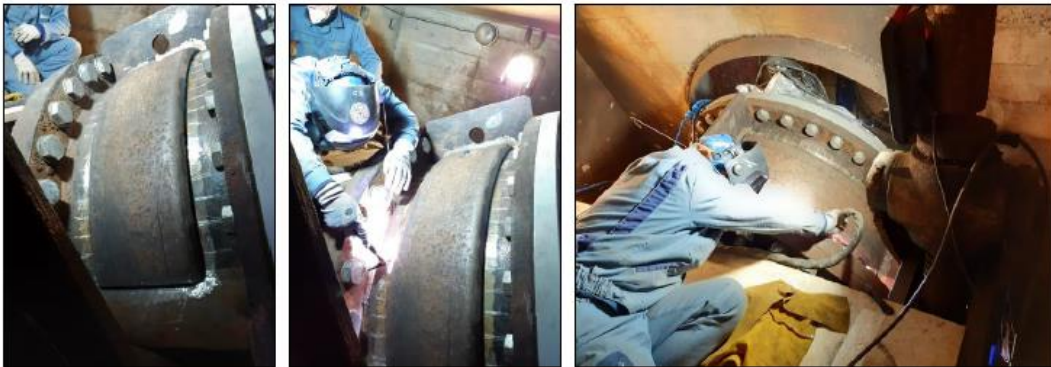
Figure 18 : Soudage sur site des doublantes de renforcement

L'ensemble des soudures de pénétration et des soudures réalisées sur la partie du corps de la vanne en charge (voir Figure 18) a été réalisé par le même soudeur qui avait réalisé auparavant l'ensemble des essais en atelier sur la maquette et la QMOS.

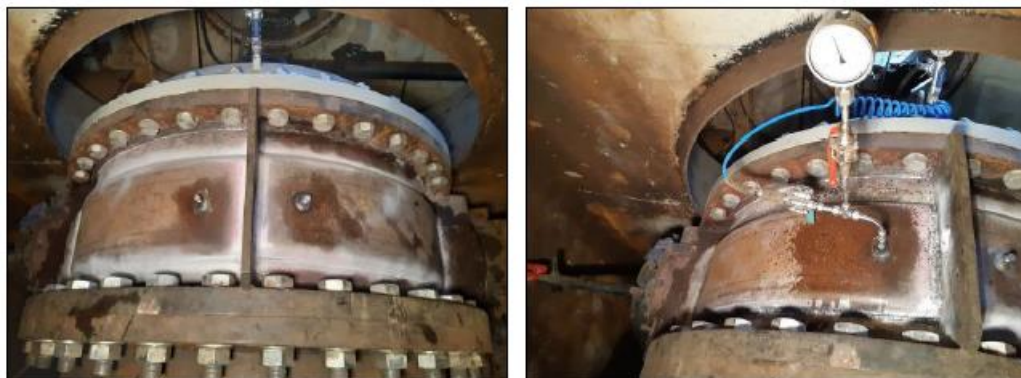
Ces travaux se sont montrés parfaitement conformes :

Figure 19 : Réalisation des contrôles par ressuages et des tests d'étanchéité des soudures

Les contrôles suivants ont été réalisés pour réceptionner les travaux de soudage des doublantes (voir Figure 19).

- ✓ Contrôle par ressuage de l'ensemble des cordons de soudures de pénétration (1^{ère} passe) ;
- ✓ Contrôle par ressuage de l'ensemble des cordons de soudures en fin de soudage ;
- ✓ Réalisation d'un test en pression à l'air à 1 bar de chaque doublante avec un révélateur de type « milles bulles ».

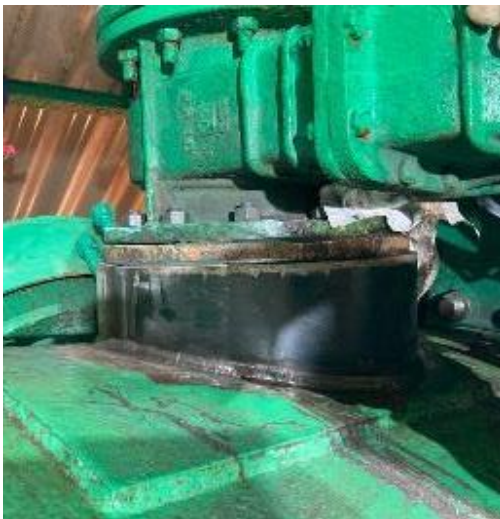
Figure 20-Résultat des soudures longitudinales et sur la selle non contraignantes

- b) Réalisation des soudures non-contraignantes sur le piquage :** Le soudeur procède aux soudures longitudinales qui assemblent les 2 brides. Ensuite, il s'attèle à la soudure inférieure entre la selle et la coque. Ces 2 soudures sont jugées « *non-contraignantes* » pour le piquage d'origine et ont été réalisées en 3 passes, sans aucune précaution particulière (*Cf. Figure 20*),

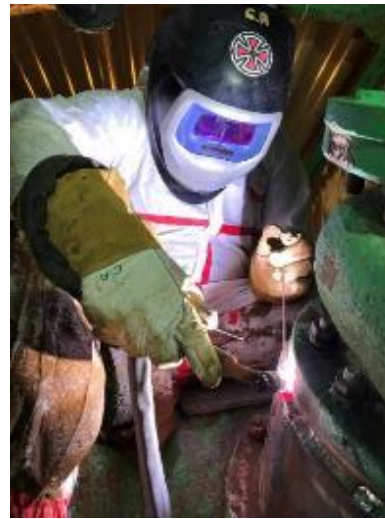
Figure 21- Le soudeur en action sur la soudure de fermeture, contraignante pour le piquage

- c) Réalisation de la soudure de fermeture, contraignantes sur le piquage :** La soudure de fermeture a été identifiée dans les études comme l'action la plus contraignante en termes de sollicitations pour le piquage d'origine. En effet, la note de calcul a démontré que le retrait du soudage induit des sollicitations localement élevées dans le tube d'origine.

Donc, elle a fait l'objet d'une procédure particulière de soudage qui a été validée au préalable sur banc d'essai. La procédure de soudage a consisté à réaliser les cordons de soudure en discontinue (cordon de longueur de 3 cm) et par intermittence (temps de soudage de 20 s). Ce principe atténue les efforts induits par le retrait de soudage sur le piquage (*Cf. Figure 21*). Elle permet également de préserver le joint inter-brides de la vanne d'un éventuel échauffement provoqué par le soudage (le cycle thermique d'un joint ne doit pas excéder $> 50^{\circ}\text{C}$).

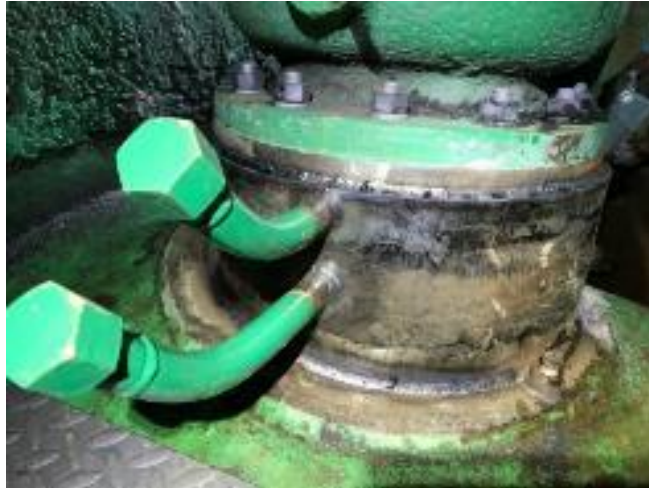
Figure 22- Résultat final de la coque soudée sur le piquage amont

Les coques soudées sur les deux piquages ont fait l'objet d'une qualification similaire à celle des doublantes sur le corps de la vanne :

- ✓ Un ressuage des soudures pour attester l'absence de défaut ;
- ✓ La mise en pression des coques de sorte à valider son étanchéité en redondance de l'enrubannage en résine.

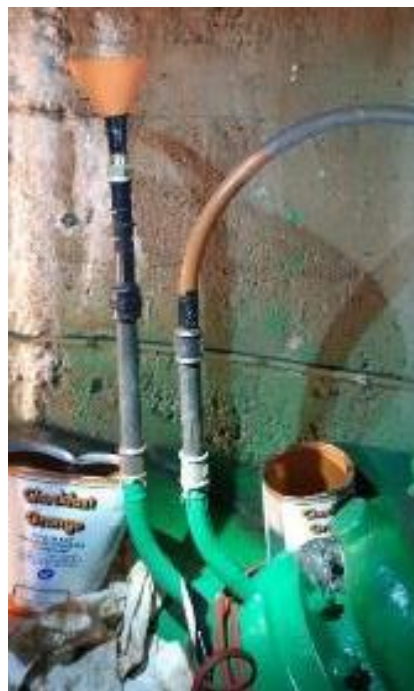
Figure 23-Vue du dispositif d'injection de la résine avec le point d'injection à gauche et l'évent à droite

L'intervenant a procédé à l'injection de la résine par coulée gravitaire à l'aide des deux cheminées conçues à cet effet sur la coque. Une cheminée sert de point d'injection, surélevée d'une hauteur d'environ de 50 cm de la coque, de manière à forcer la coulée. Et l'autre cheminée joue de rôle d'évent, chassant l'air emprisonnée dans l'enceinte. La coulée se termine dès que la résine sort de l'évent, signifiant que l'enceinte est entièrement remplie (Cf. Figure 23).

La polymérisation de la résine opère en 24h et termine son cycle au bout de 72h. Les résultats de contrôle sont concluants, la résine a correctement durci. L'opération s'est terminée par la fermeture des cheminées, puis la mise en peinture des coques.

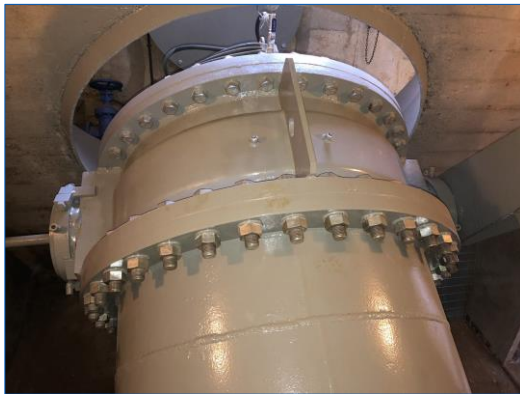
Les opérations de confortement du corps de la vanne papillon de la dérivation provisoire et des deux piquages du by-pass sur l'aménagement concerné se sont déroulées avec succès (voir Figure 24 & Figure 25). Les deux équipements sont désormais considérés comme structurellement renforcés **à long terme (> 15 ans)**. Le risque de ruine des piquages ou d'un quelconque percement du corps de la vanne est donc écarté.

Figure 24- Vue d'amont du corps de la vanne renforcé et repeint

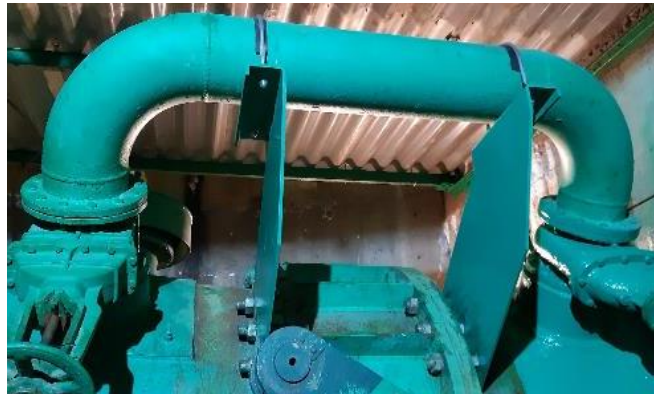
Figure 25- Vue d'ensemble du circuit by-pass renforcé

- ✓ La Chronologie de l'opération : Débuter l'opération de confortement par le piquage aval pour valider le mode opératoire « in-situ », au bénéfice du piquage amont, jugé « sensible » du fait de l'impossibilité de l'isoler de la charge d'eau du barrage ;
- ✓ Une disposition constructive en bridant la ligne du by-pass à l'aide d'un support en direct sur la vanne pour éviter toute dégradation du piquage amont par effet levier (Cf. Figure 25).
