# IMPACT DES IMPREVUS DE LA FONDATION: GIBE III (ETHIOPIE)

VIBERT Christophe, FERARU Dan, MINE Edouard, IANOS Silviu

Colloque CFBR – Fondations des Barrages 8 et 9 avril 2015 – Chambéry

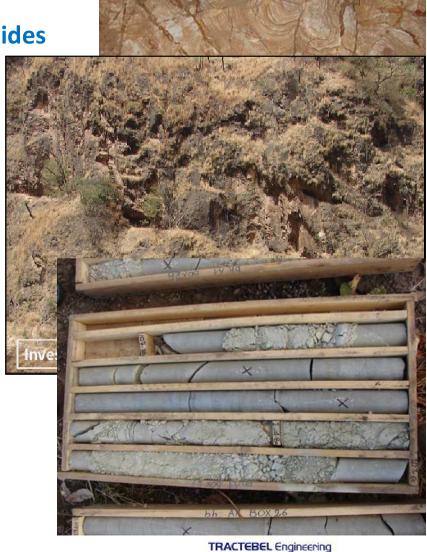
- Observation d'auréoles de diffusion de fluides
  - En affleurement et en galerie
    - Témoignent visiblement d'une altération, progressant depuis les fractures
    - ❖ Une unité de trachyte altéré ajoutée au modèle de l'Entrepreneur (R<sub>c</sub> 32 MPa)
- Cavités plurimétriques dans les rives
  - ❖ Apparaissent comme des cavités lessivées de leur contenu par la rivière
- Effritement de carottes sorties intactes
  - Altération en sable verdâtre
    - Visiblement conséquence d'une altération hydrothermale ayant progressé depuis les fissures du massif

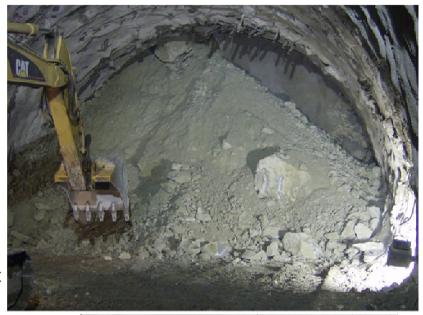
## Eboulement dans tunnel de dérivation central

❖ 6.000 m³ de sable-silteux verdâtre pratiquement sec s'écoulent dans le tunnel

## Le rôle de l'altération hydrothermale se précise

❖ L'Entrepreneur et son concepteur prennent rapidement conscience de l'importance de cette altération pour la fondation

❖ L'image d'une fondation profonde contenant du matériau altéré, en quantité variable suivant l'importance et la densité des fractures du massif s'impose peu à peu

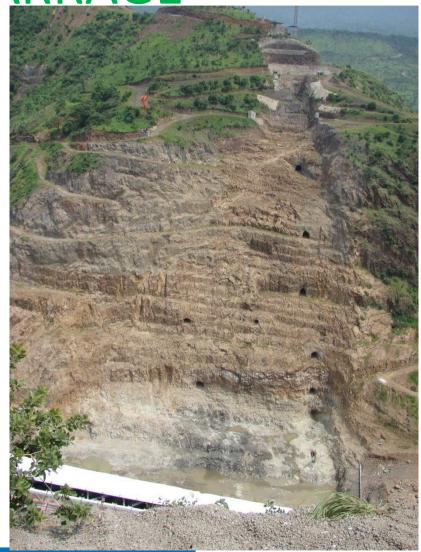
- Au-dessus du niveau de la nappe
  - Le matériau d'altération est le plus souvent oxydé
    - Couleur brun-clair du trachyte superficiel
- Sous le niveau de la nappe
  - Absence d'oxydation
    - ❖ Matrice rocheuse au voisinage des fissures diversement affectée par l'exposition à l'air ou en présence d'eau
    - Remplissage de fissures et « karsts » par les matériaux d'altération: sable silteux ou matériaux prenant cette forme en présence d'eau
    - ❖ Couleur du massif: blanc à gris-vert
- La qualité de la fondation ne s'améliore pas toujours avec la profondeur!

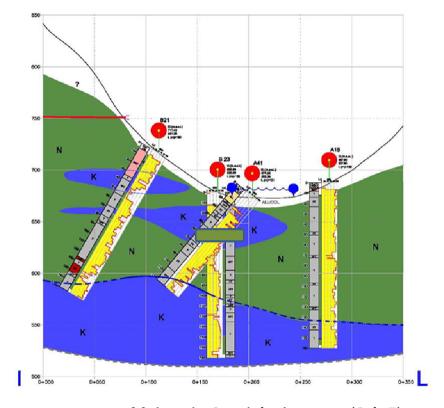
Coupe sur l'axe du barrage

- Dans les rives
  - Niveau de la nappe phréatique s'élevant peu au-dessus de la rivière
- Contraste de perméabilité marqué en fondation
  - Partie supérieure quasiment imperméable
  - Aquifère « profond »
    - ❖ Profondeur variable de 70 à 130 m environ sous la fondation (base de l'aquifère vers 160 m, argiles volcano-sédimentaires)
    - ❖ Identifié par des sources en amont et dans les fouilles du barrage (T 33°C, contenu relativement élevé de Na et Ca)
    - \* Remontées locales le long de fissures subverticales

Moins de 8 unités-Lugeon (3 à 5) 8 à 15 unités-Lugeon ou plus

- Recommandations de reconnaissances complémentaires
  - Attention de l'Entrepreneur attirée sur la nécessité d'une surveillance précise de l'aquifère profond
    - Zones d'alimentation et débouchés à préciser
    - Moyens de drainage augmentés au droit des sources chaudes de la fondation, pour surveillance et détection de tout débourrage potentiel
- Profondeur du voile d'injection
  - L'Entrepreneur a fait le choix de conserver la géométrie initiale du voile
    - Le voile s'arrête dans l'aquifère profond; les galeries doivent permettre de compléter le traitement si nécessaire
