Barrage de Malpasset (Var) L'accident du 2 décembre 1959

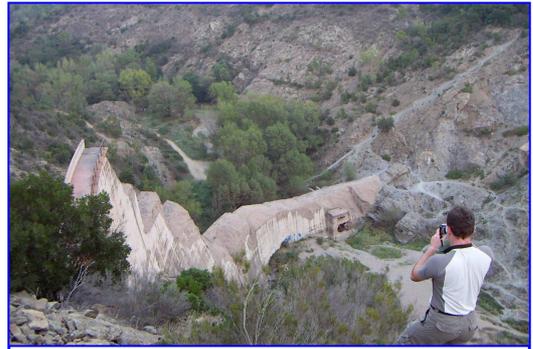
Photo N. Monié

La rupture brutale a eu lieu le 2 décembre 1959 un peu après 21 h. De la moitié gauche du barrage, il ne subsiste que la culée en hauteur de la rive. Un volume considérable de fondation a été soulevé en entraînant avec lui le barrage situé au-dessus. La voûte s'est totalement ouverte en rive gauche puis s'est cassée en rive droite, ne laissant en place que la partie centrale basse et les plots en extrémité rive droite.

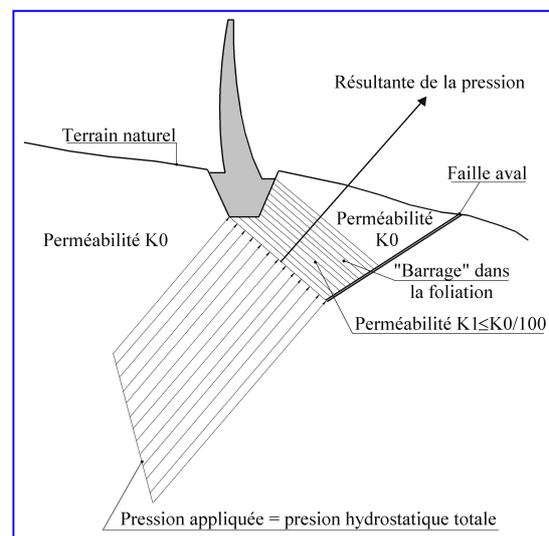
La seconde famille se manifeste à l'aval du barrage par une faille importante avec un remplissage, sur plusieurs décimètres d'épaisseur, de matériau argileux, très imperméable, mais avec une faible résistance au cisaillement.

La poussée transmise par la voûte à sa fondation applique des contraintes de compression sur ce plan, contraintes qui tendent à refermer le remplissage de la faille, le rendant ainsi imperméable et créant un barrage souterrain prolongeant l'autre. Ces contraintes rendent également imperméable le gneiss qui constitue le rocher de fondation de la voûte.

Les sous-pressions générées au cœur de la fondation par la première famille de discontinuités ne peuvent trouver d'exutoire et agissent comme un vérin pour pousser vers l'aval le coin rocheux sous le barrage.

La faible résistance au cisaillement le long de la faille ne peut compenser cette poussée et c'est l'ensemble du coin rocheux qui est brutalement emporté.

Le drainage du pied aval des voûtes, de façon à libérer les éventuelles sous-pressions présentes dans le rocher constitue une règle quasi systématique.
