Réhabilitation du barrage des Plats

Aymeric CHAMBON – Tractebel – Coyne et Bellier

Symposium du CFBR du 28 janvier 2016 à Chambéry

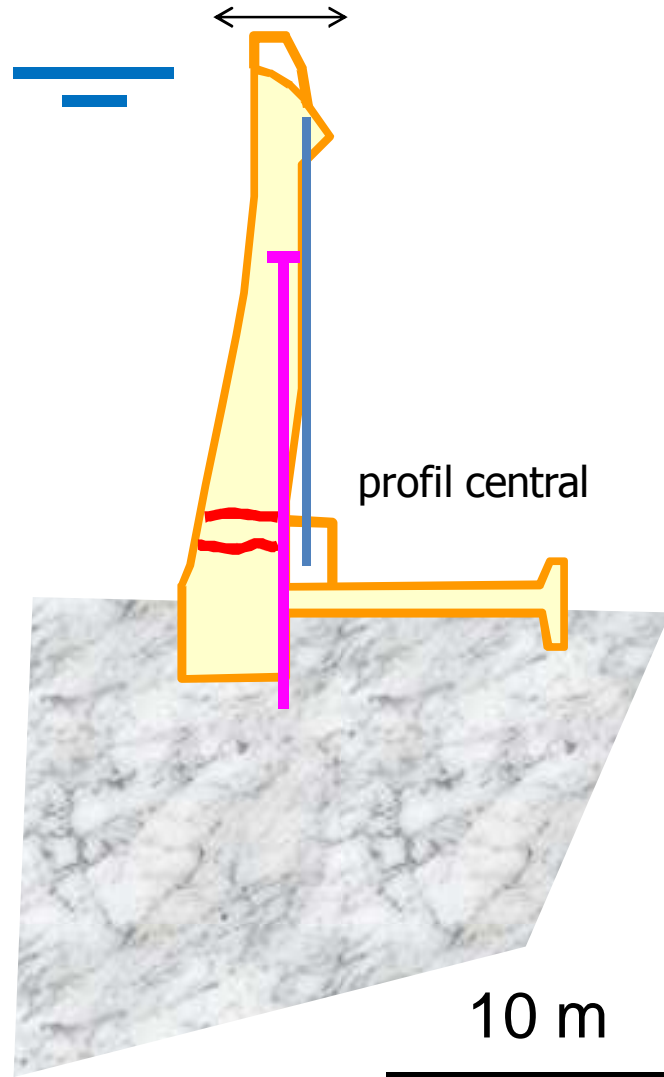
Auscultation jusqu'en 1999

- Observations de faiblesses structurelles
 - ❖ Fissures suintantes au niveau des reprises de bétonnage
 - ❖ Fuite au pied aval central

- Mise en place d'un dispositif d'auscultation
 - ❖ 3 pendules directs
 - ❖ 3 cellules de pression interstitielle sous le contact béton / rocher
 - ❖ Sous-pressions très élevées en pied aval
 - ❖ Grande souplesse mécaniqueDéplacements saisonniers de 3 cm en crête

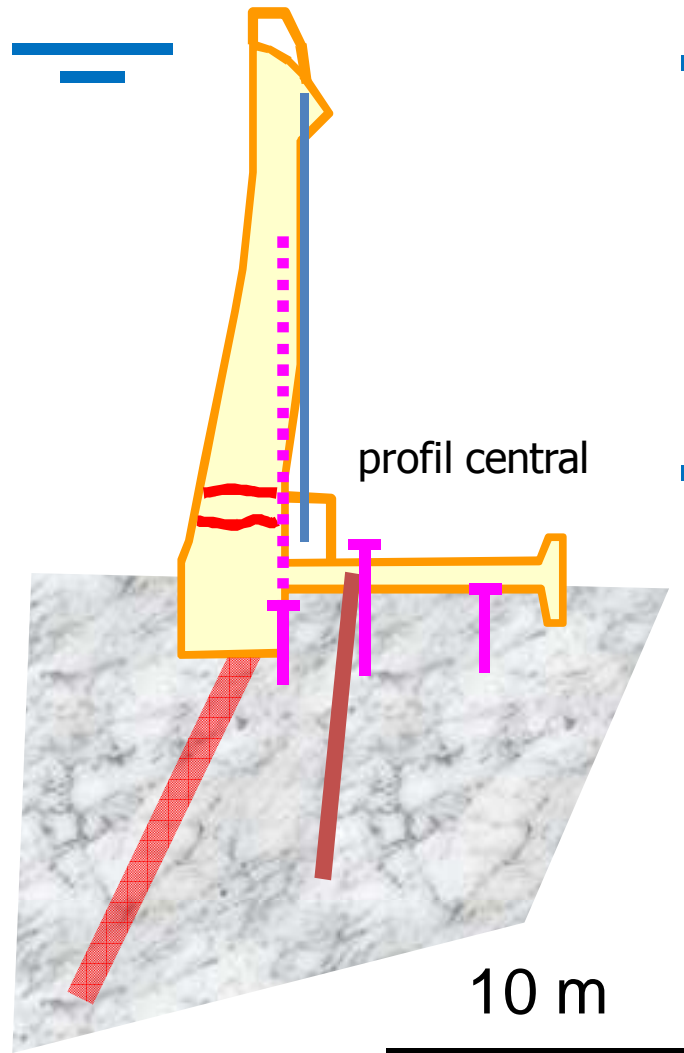
Piézométrie et drainage

- Rabattement des sous-pressions
 - ❖ Jusqu'à 10 à 12 m en RG et en partie centrale
- Chute des perméabilités
 - ❖ Facteur 4

- Voile d'étanchéité à 15 m de profondeur
- Voile de drainage à 10 m de profondeur
- 5 nouvelles cellules de pression interstitielles

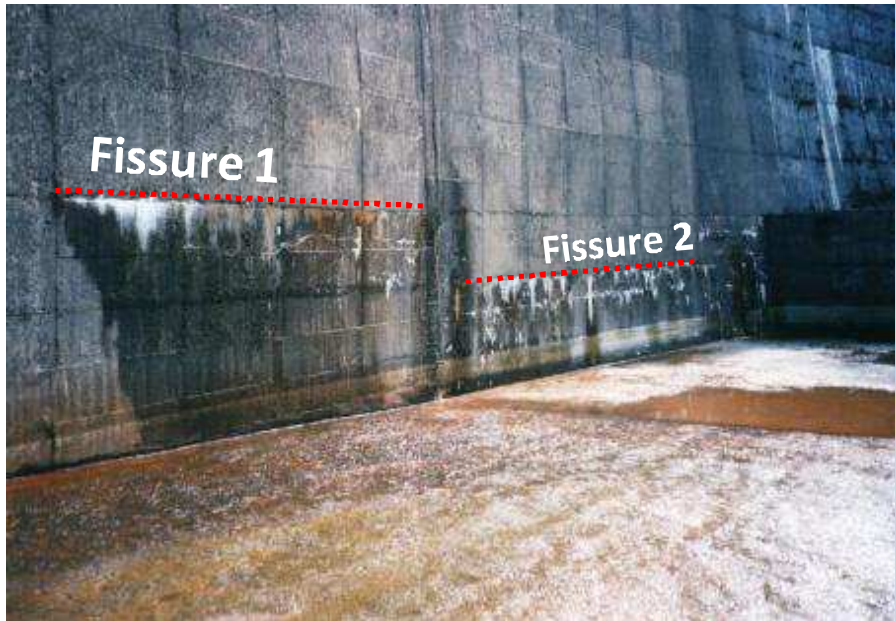
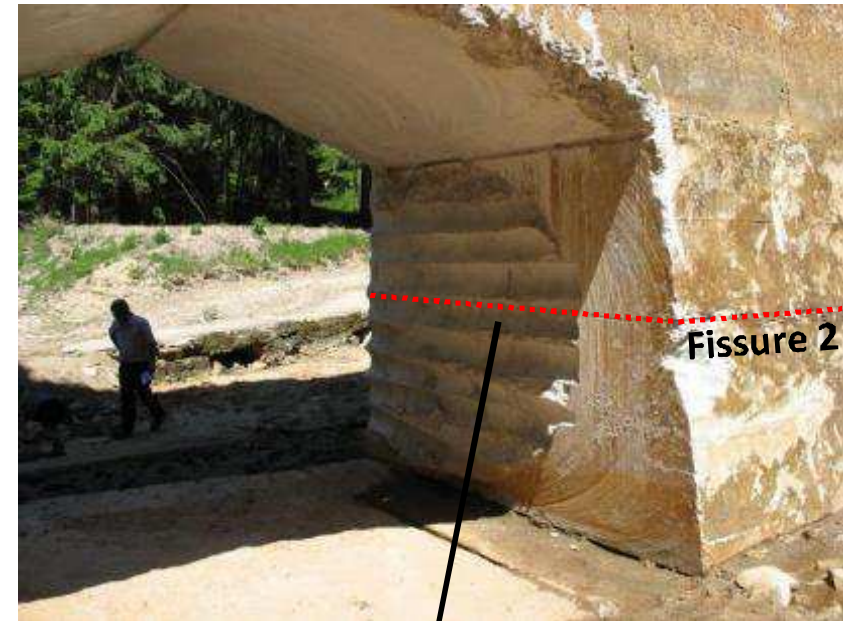
Le constat de fissuration

- Figures transversales en pied de voûte
- Traversantes
- Environ 1 mm

- **Pas de remise en eau sans un confortement**
 - Voûte mince, très élancée et cisailée à sa base (fissures traversantes)
 - Phénomène irréversible de déclavage lors de la vidange de 2005
 - Fortes contraintes de traction
 - Piézométrie en pied aval encore ponctuellement élevée
