# VISITE DU BARRAGE DE TETON: RETOUR SUR LES CONDITIONS DE LA RUPTURE

Jean-Jacques FRY (EDF-CIH) Luc DEROO (ISL) Symposium du CFBR du 26 janvier 2017 à Chambéry

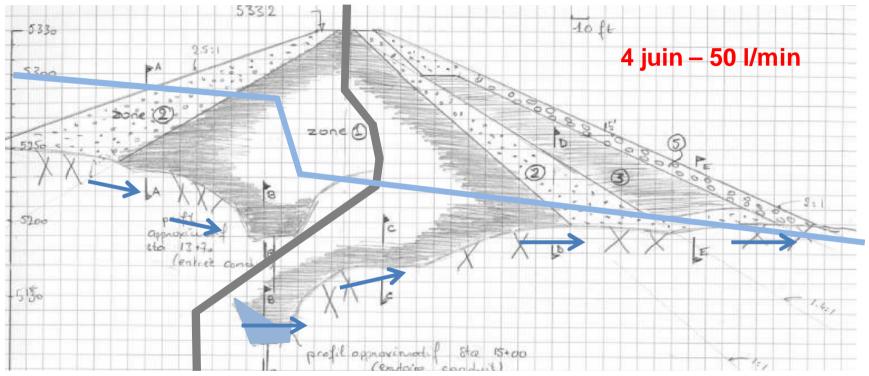
#### **Etape 1 Initiation**

Etat initial : clé intègre (raisonnablement étanche)

Etat final : clé claquée par « fracturation hydraulique »

Hypothèse 1: Fracturation hydraulique (S'3=0) Chadwick, Casagrande, Seed (1976)

Fissure nécessairement fine, sinon la pression chute. Confirmée par les calculs hydrauliques : ouverture 1.5 mm => 50 l/min.

Hypothèse 2: Erosion concentrée à la base du noyau.

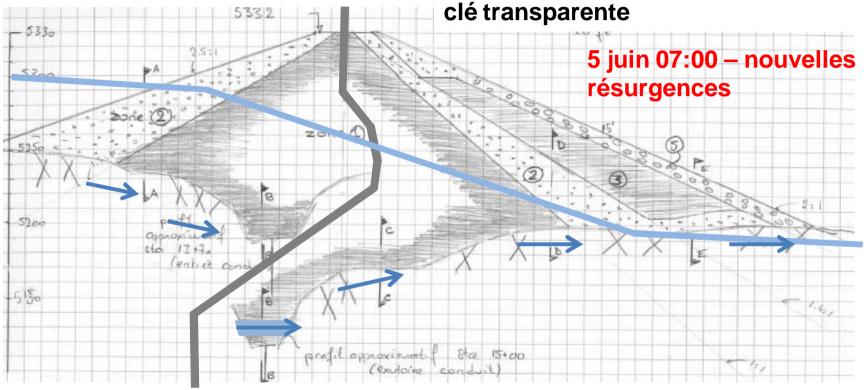
#### Etape 2 Elargissement du conduit dans la clé

Etat initial : la clé est traversée par une fracture faiblement ouverte

Etat final : la fracture est suffisamment élargie pour rendre la

Une érosion par écoulement concentré est initiée dans la fissure de 1,5 mm (calcul HET) Etat final : fuite à travers au moins une des fissures verticales sous la zone 1 : 10-30l/s.

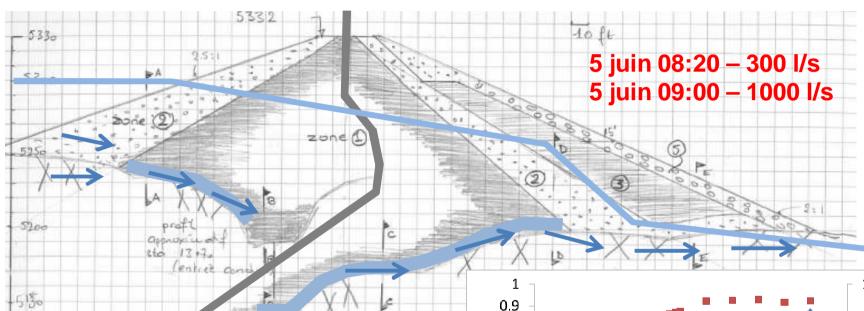
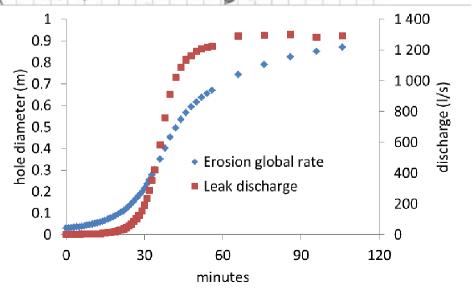
#### Etape 3 Erosion de conduit à la base de zone 1

Etat initial : écoulement dans le rocher au contact de la zone 1 début d'érosion

Etat final : érosion de conduit à travers toute la zone 1

A l'état initial : les critères d'érosion de contact (géométrique, hydraulique) sont atteints.

Erosion jusqu'à initiation de l'érosion de conduit. Puis élargissement par érosion de conduit.

On retrouve bien la cinétique et les ordres de grandeur =>

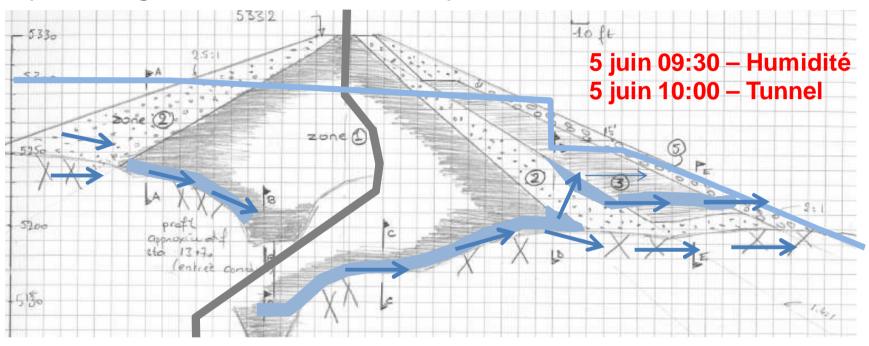
#### **Etape 4 Percement du filtre et de la recharge**

Etat initial : un conduit large à travers la zone

1 (ordre de grandeur du diamètre : 1 m)

Etat final : un conduit à

travers la zone 3

- Saturation de la capacité de drainage en fondation et zone 2
- Montée de la pression dans la zone 2
- Liquéfaction ou fracturation de la zone 2
- Fracturation de la zone 3.

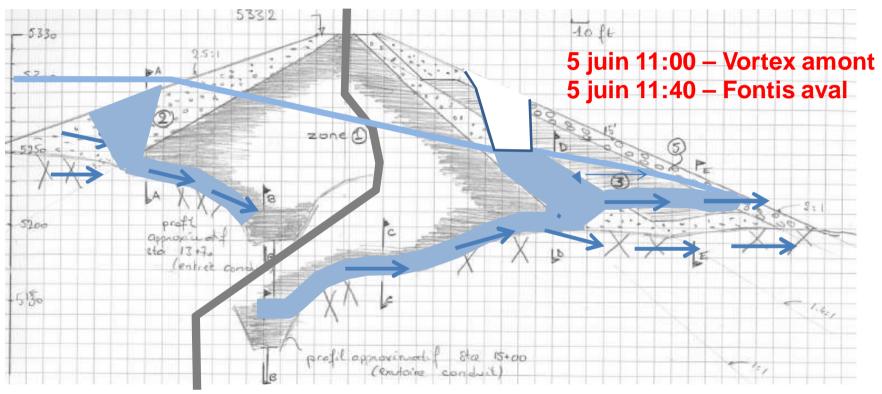
#### **Etape 5 Instabilité des recharges**

Etat initial : conduit large à travers zone 1 Etat final : effondrement zone 2

Fontis aval zone 2 : le diamètre calculé est du même ordre que les observations

Vortex amont:?

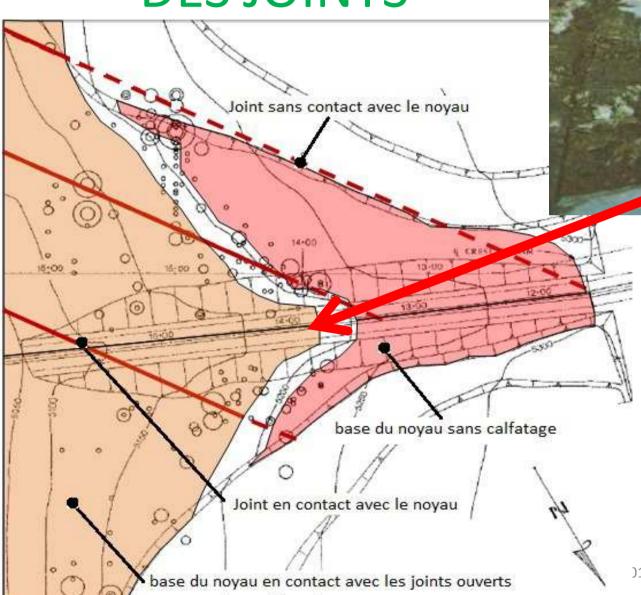
## REX: L'IMPORTANCE DES JOINTS

près de la station +14.00 appartiennent aux joints dangereux de l'unité 3 et sont à la limite du traitement de peau.

Ils sont prolongés par des joints fortement inclinés qui ramènent les écoulements sous le noyau

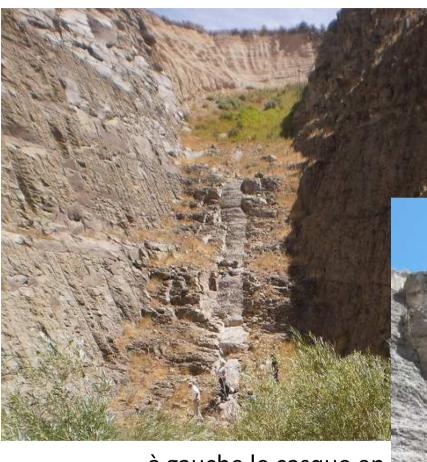
> Photo de la tranchée parafouille RG le 11/08/2016

Pas de joint ouvert ni de cavité comme ceux découverts en rive droite

à gauche le casque en béton et à droite quelques cannes d'injection)

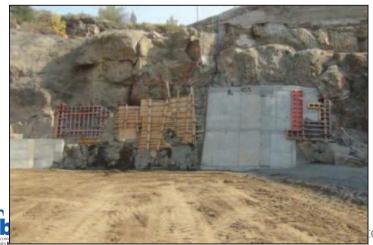
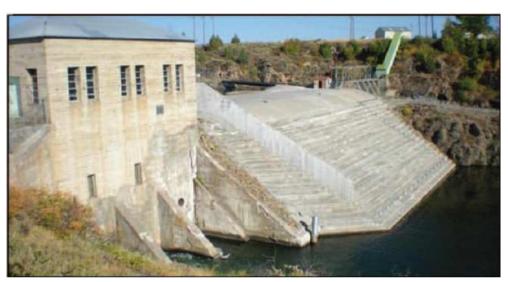
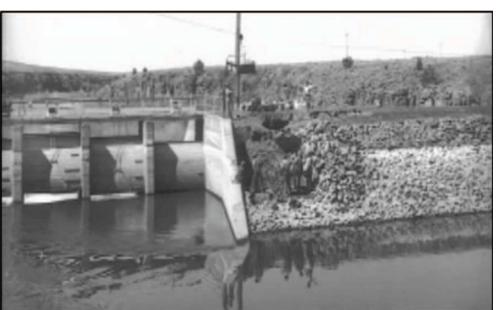
#### **REX SITES VOISINS: ASHTON**

- Barrage de ASHTON (1916)
- 13 km du barrage de Teton
- H=20m « High hazard dam »
- Silt/tuff semblables à Teton
- 1945-2009: 11 incidents! Fontis, boulance, tassement
- Evacuateur BCR/ remblai
- Réhabilité en 2012 : bétonnage rocher + injections

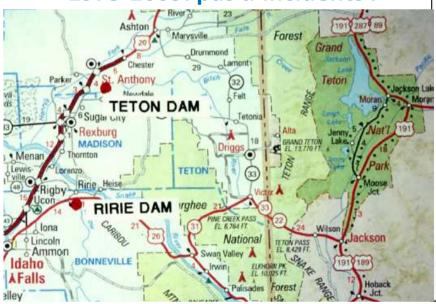
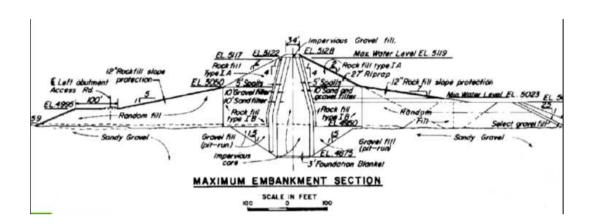
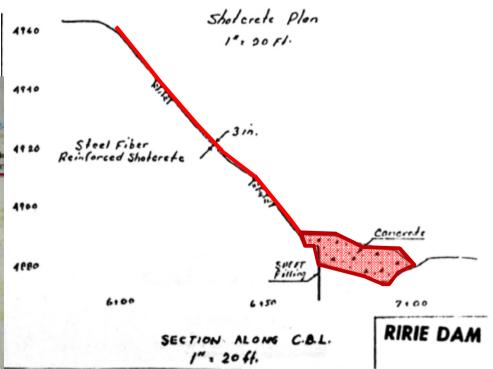
#### **REX SITES VOISINS: RIRIE**

- Barrage de RIRIE (1975)
- 25 km du barrage de Teton
- H=76m « High hazard dam »
- Silt/tuff semblables à Teton
- Tranchées parafouille
- Béton projeté fibré sur les pentes et béton de blocage
- Filtre et non pas transition
- 1975-2009: pas d'incidents!
