Détection, suivi et traitement de la dégradation de joints WS sur un barrage au fil de l'eau : contraintes et solutions

Symposium du CFBR du 31 janvier 2019 à Marseille

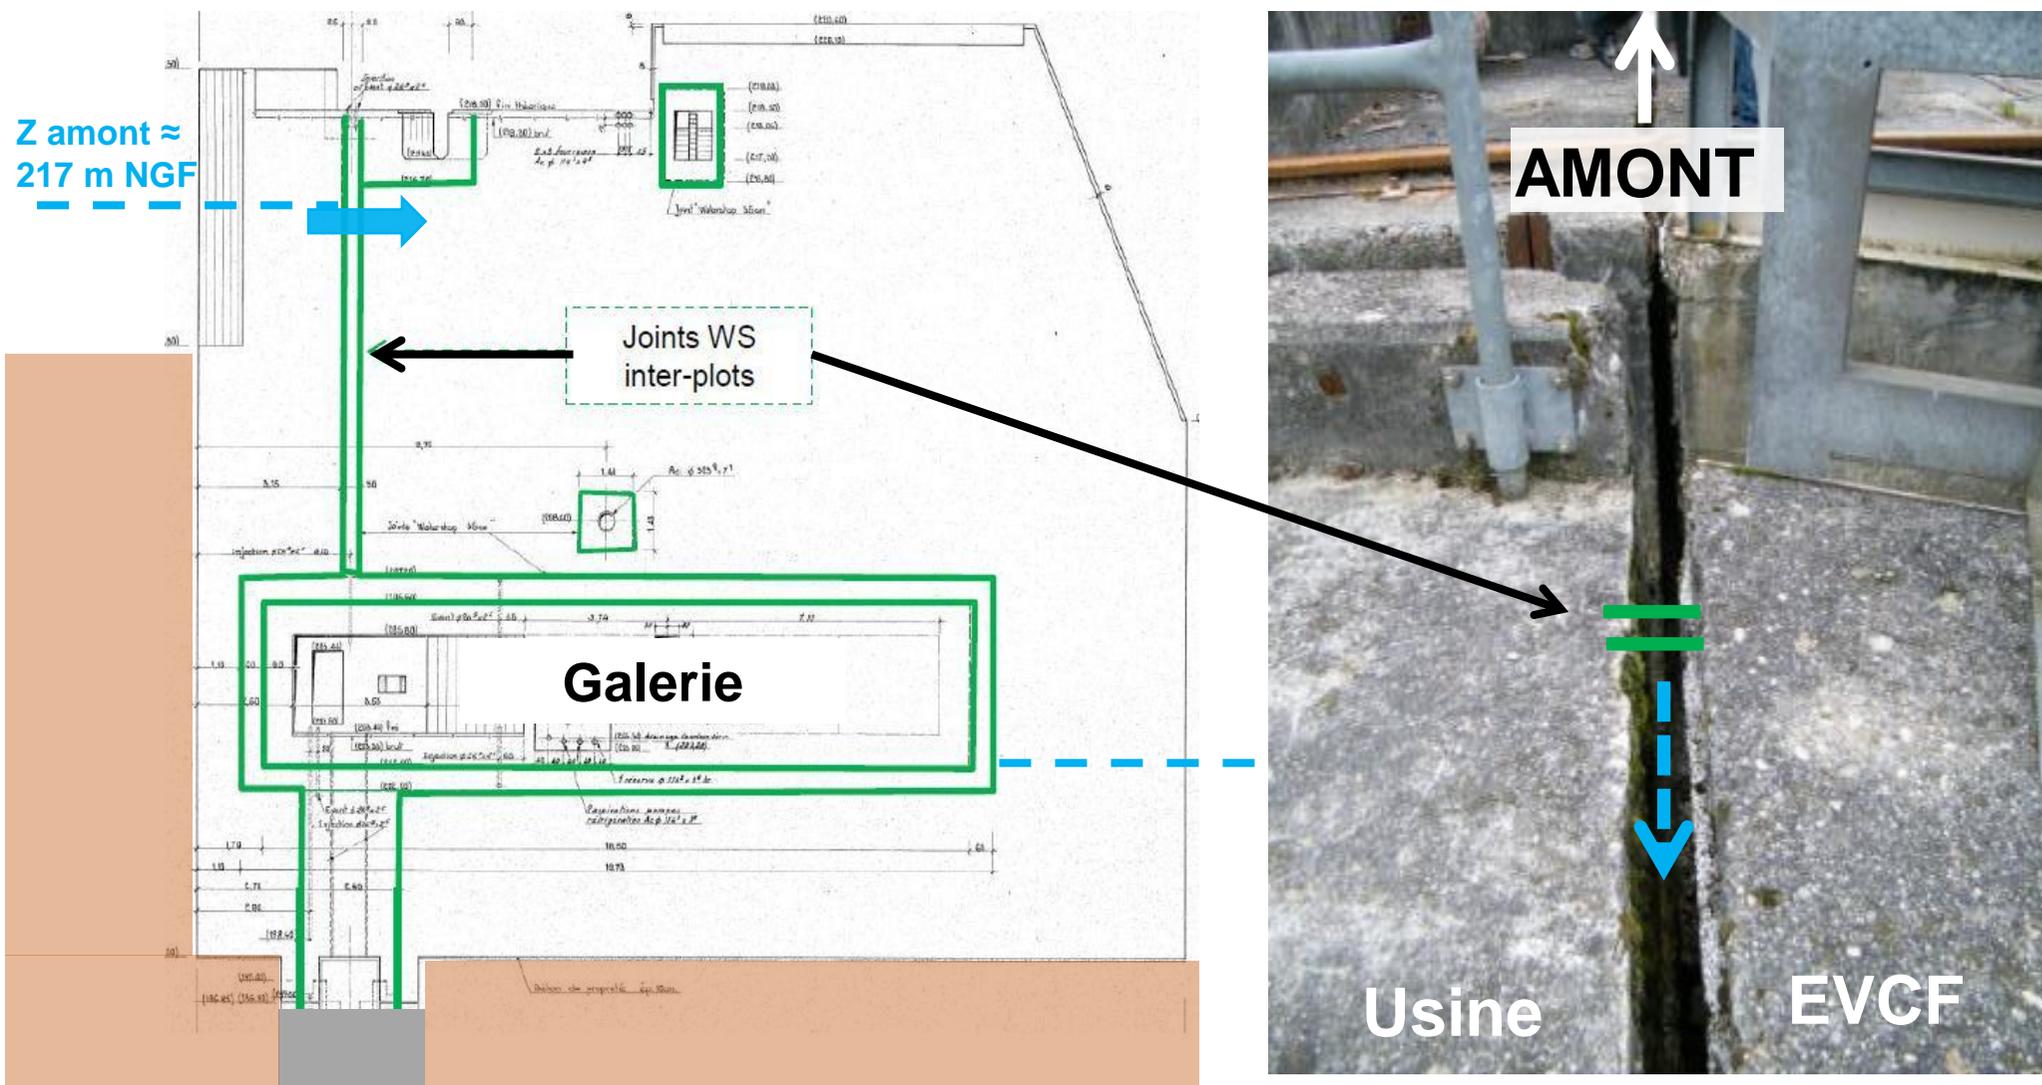
2012 : détection en plage amont d'un écoulement en partie supérieure du joint WS interplots

⇒ Aucune arrivée d'eau dans la galerie : le joint périphérique joue son rôle

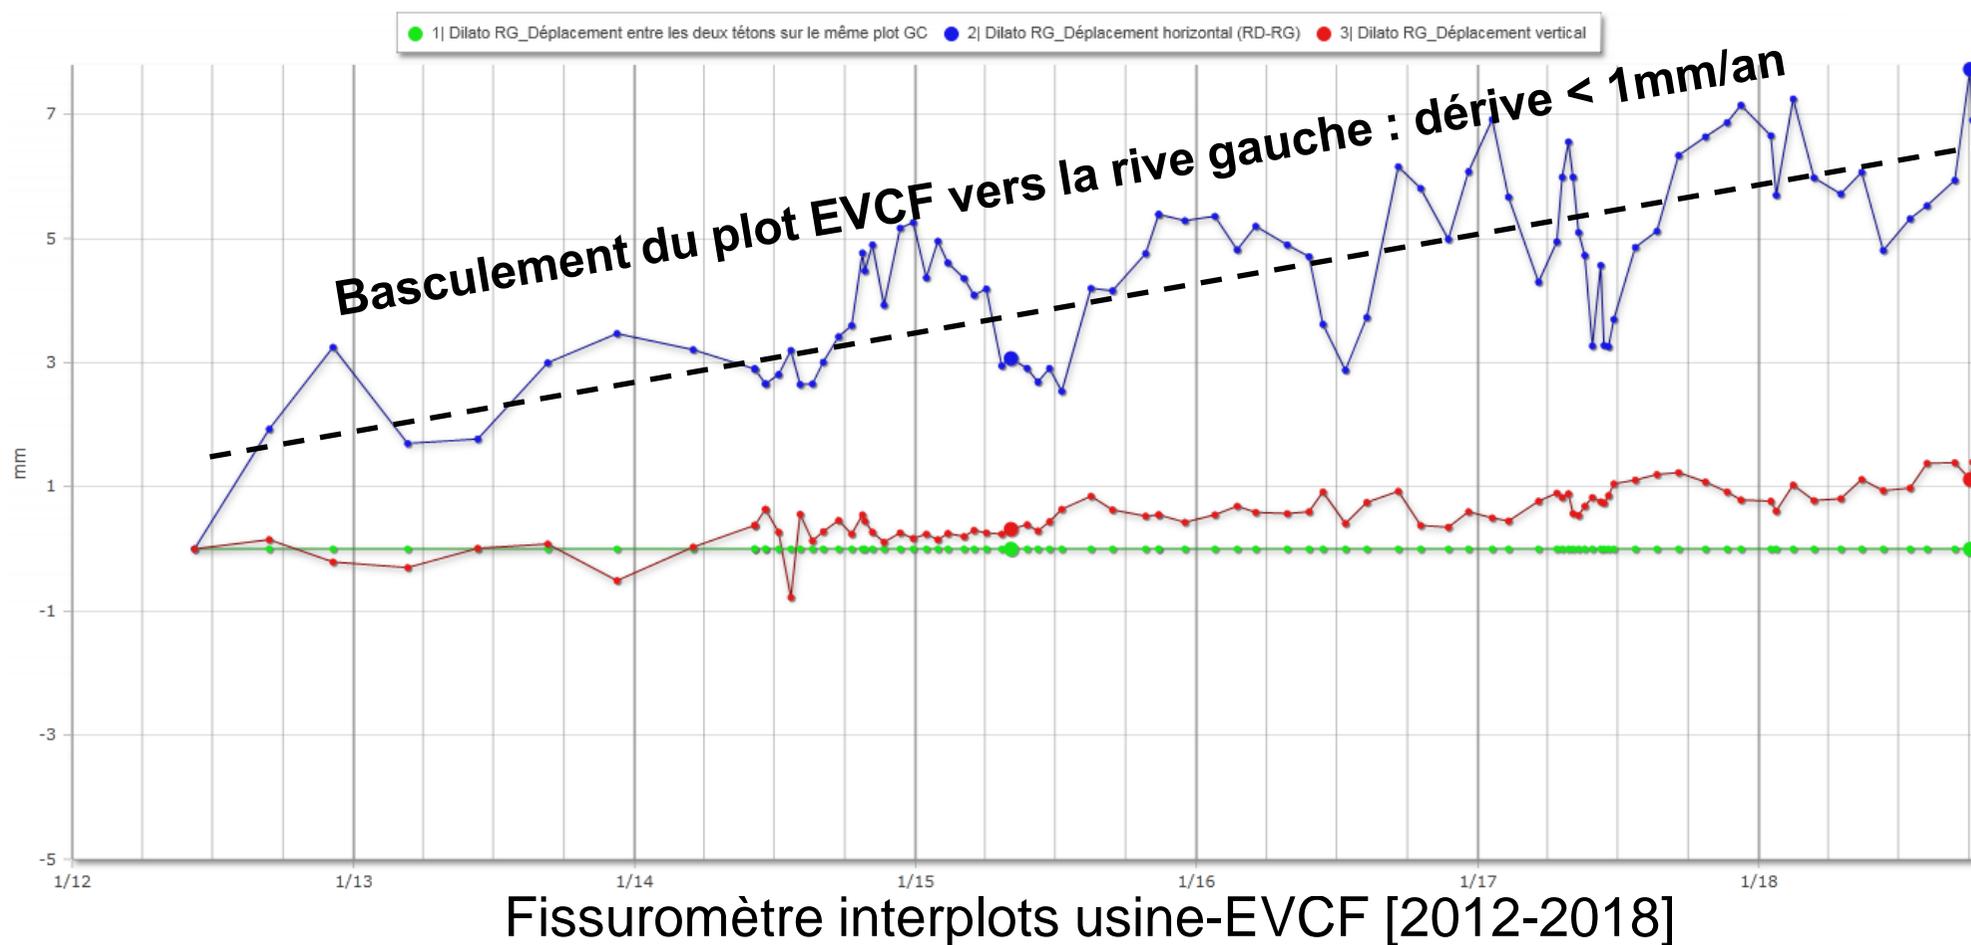
Renforcement du dispositif d'auscultation en 2012 sur l'EVCF : identification d'un mouvement irréversible interplots

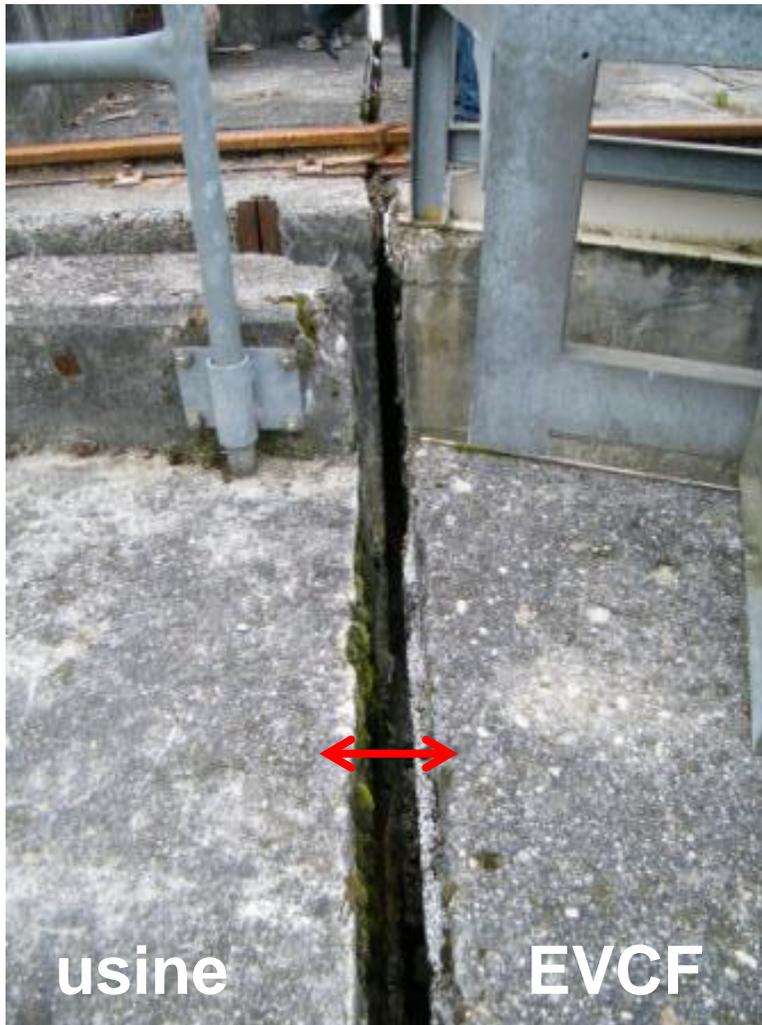
Plage amont

Espace interplots d'origine : 2 cm // Espace interplots actuel : 6 à 8 cm

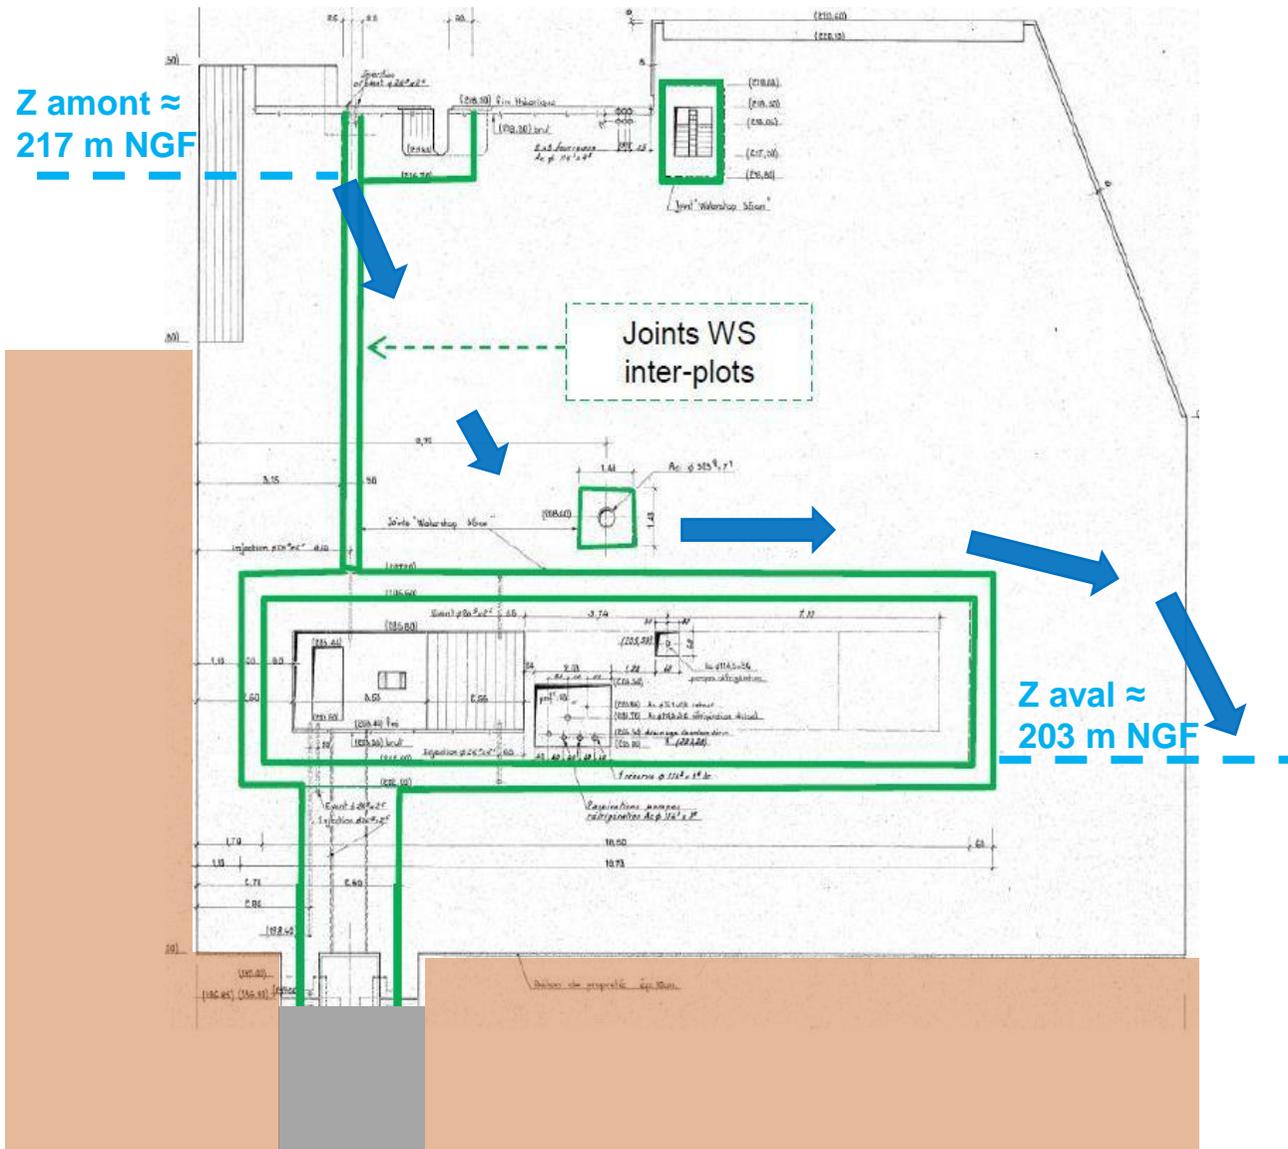
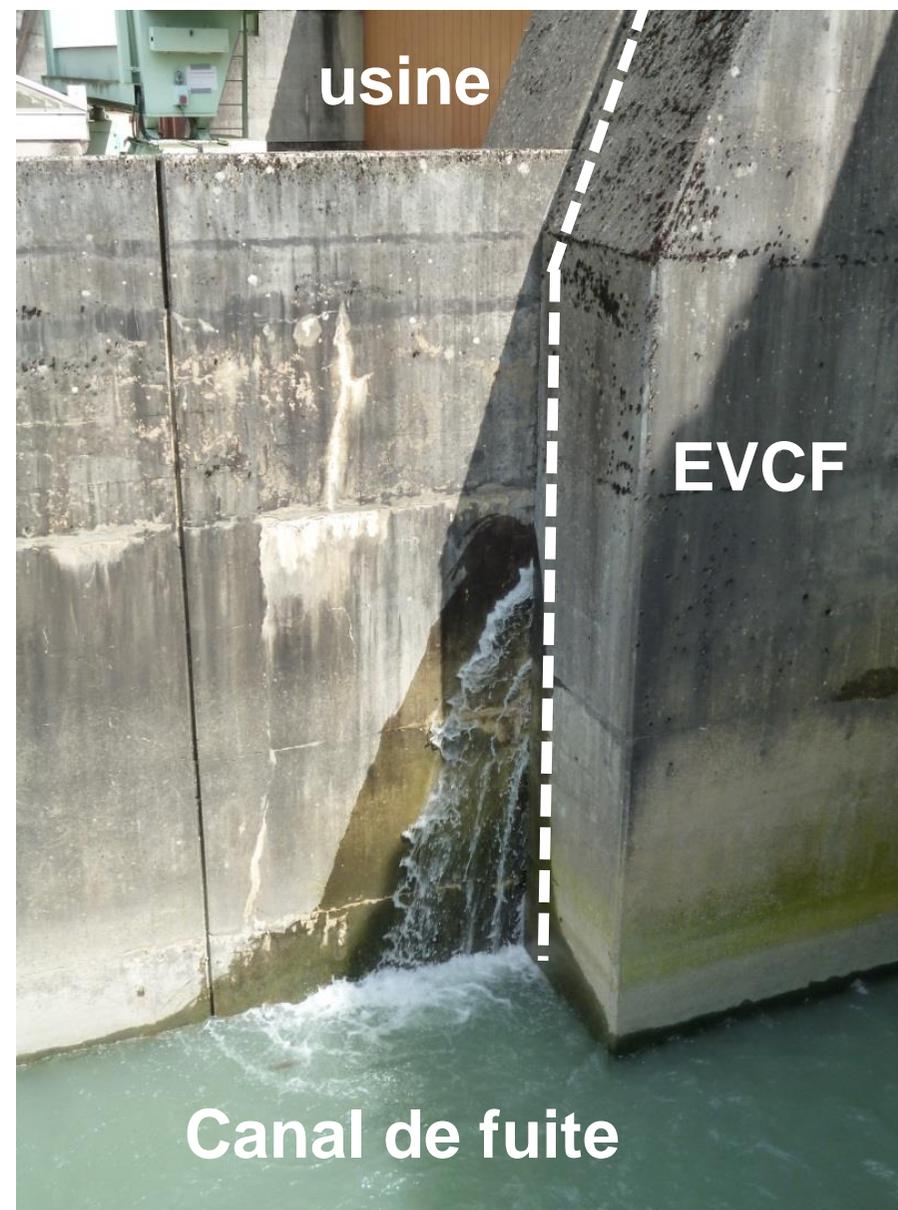
2015 - apparition d'une résurgence à l'aval = intensification des écoulements interplots

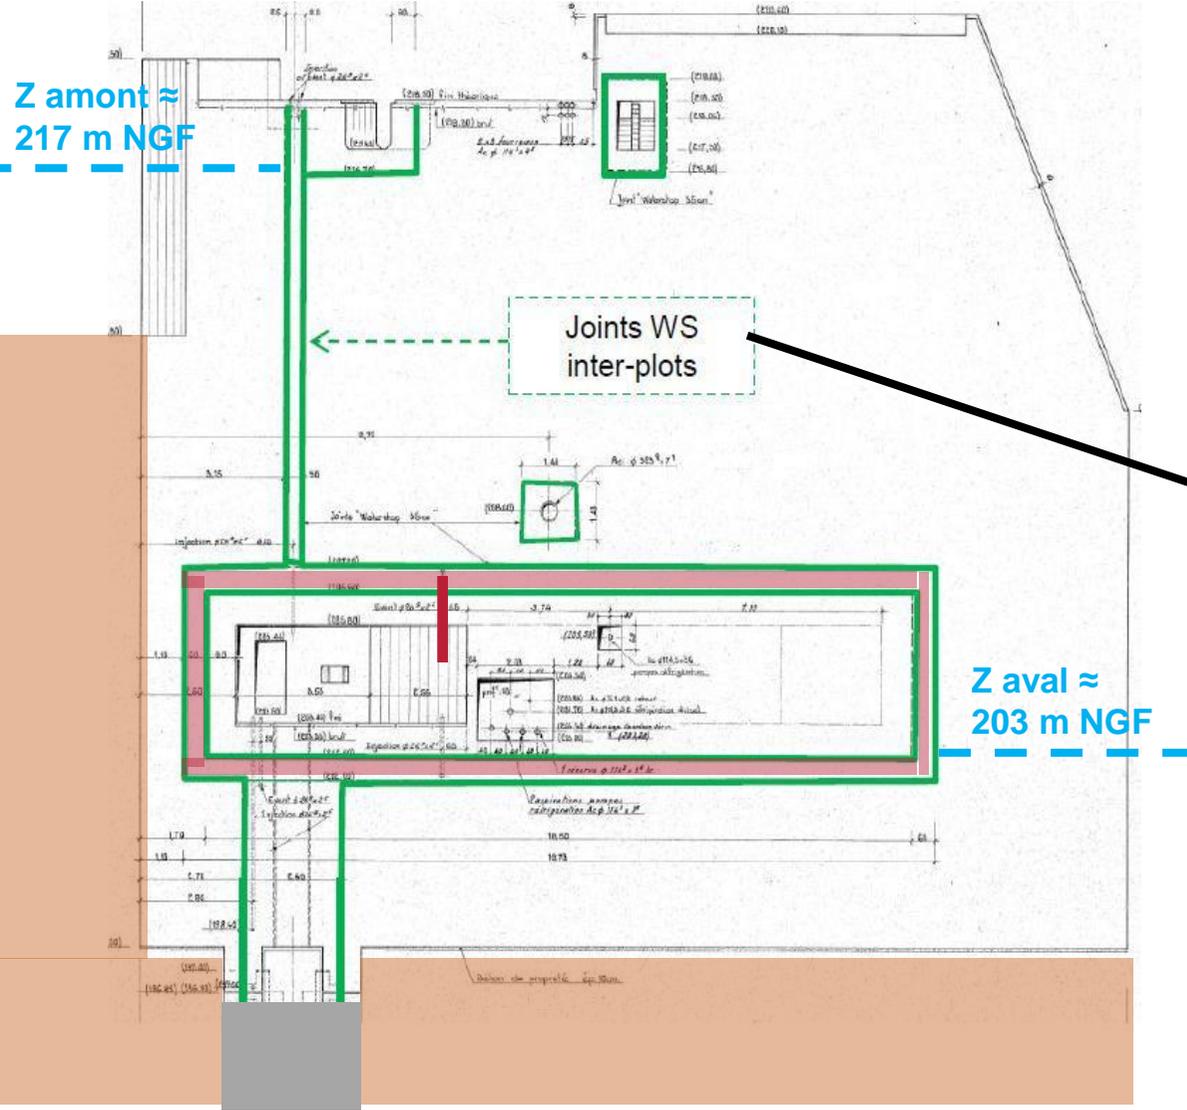
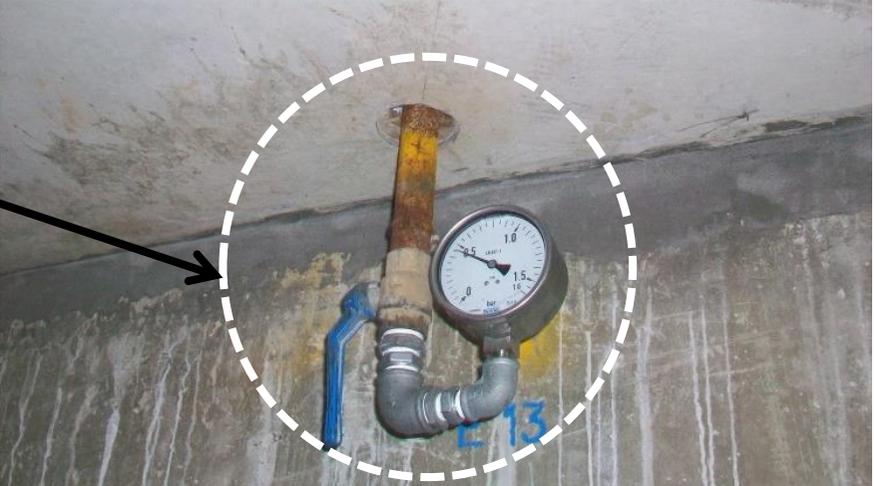
2015 : détection d'une pression hydraulique dans l'espace interjoints de la galerie => le joint WS extérieur périphérique à la galerie est défailant

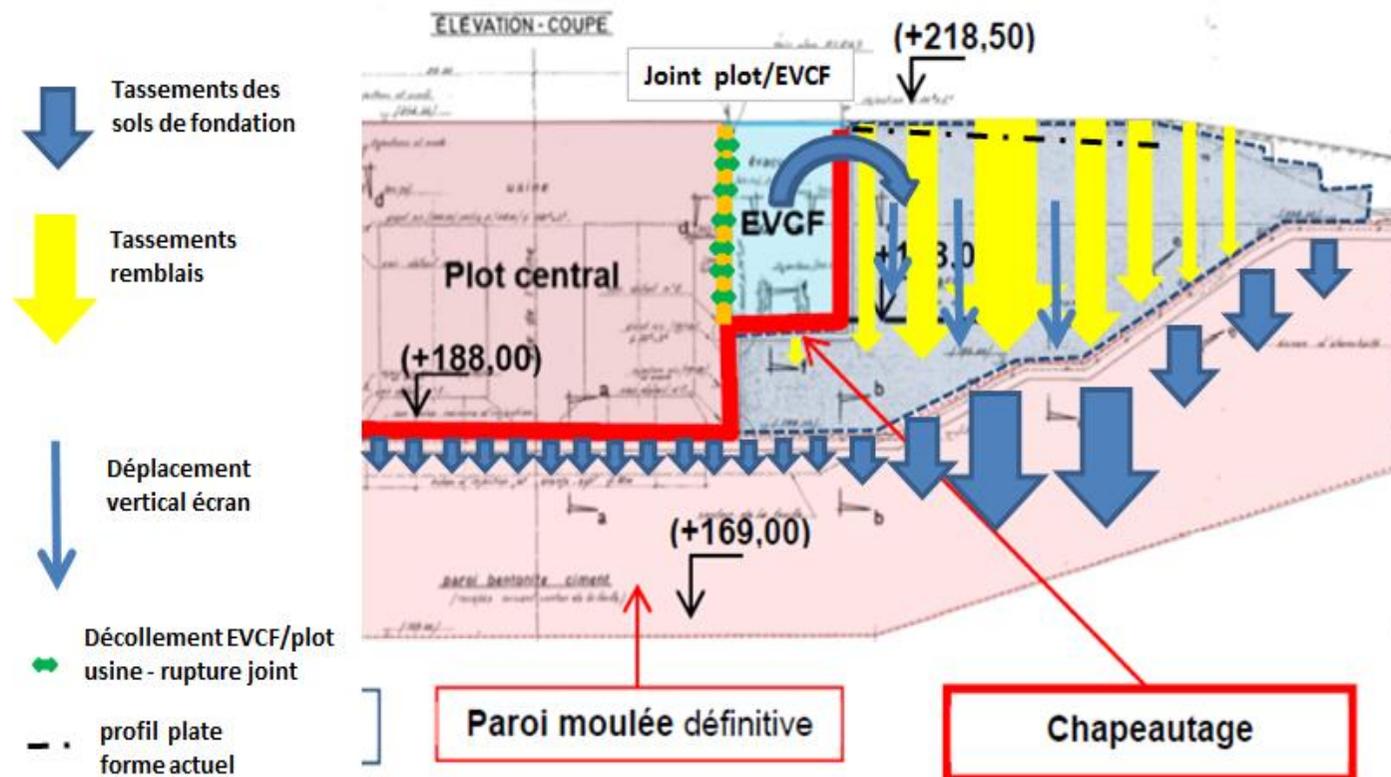
Basculement EVCF vers la rive gauche => Tassements

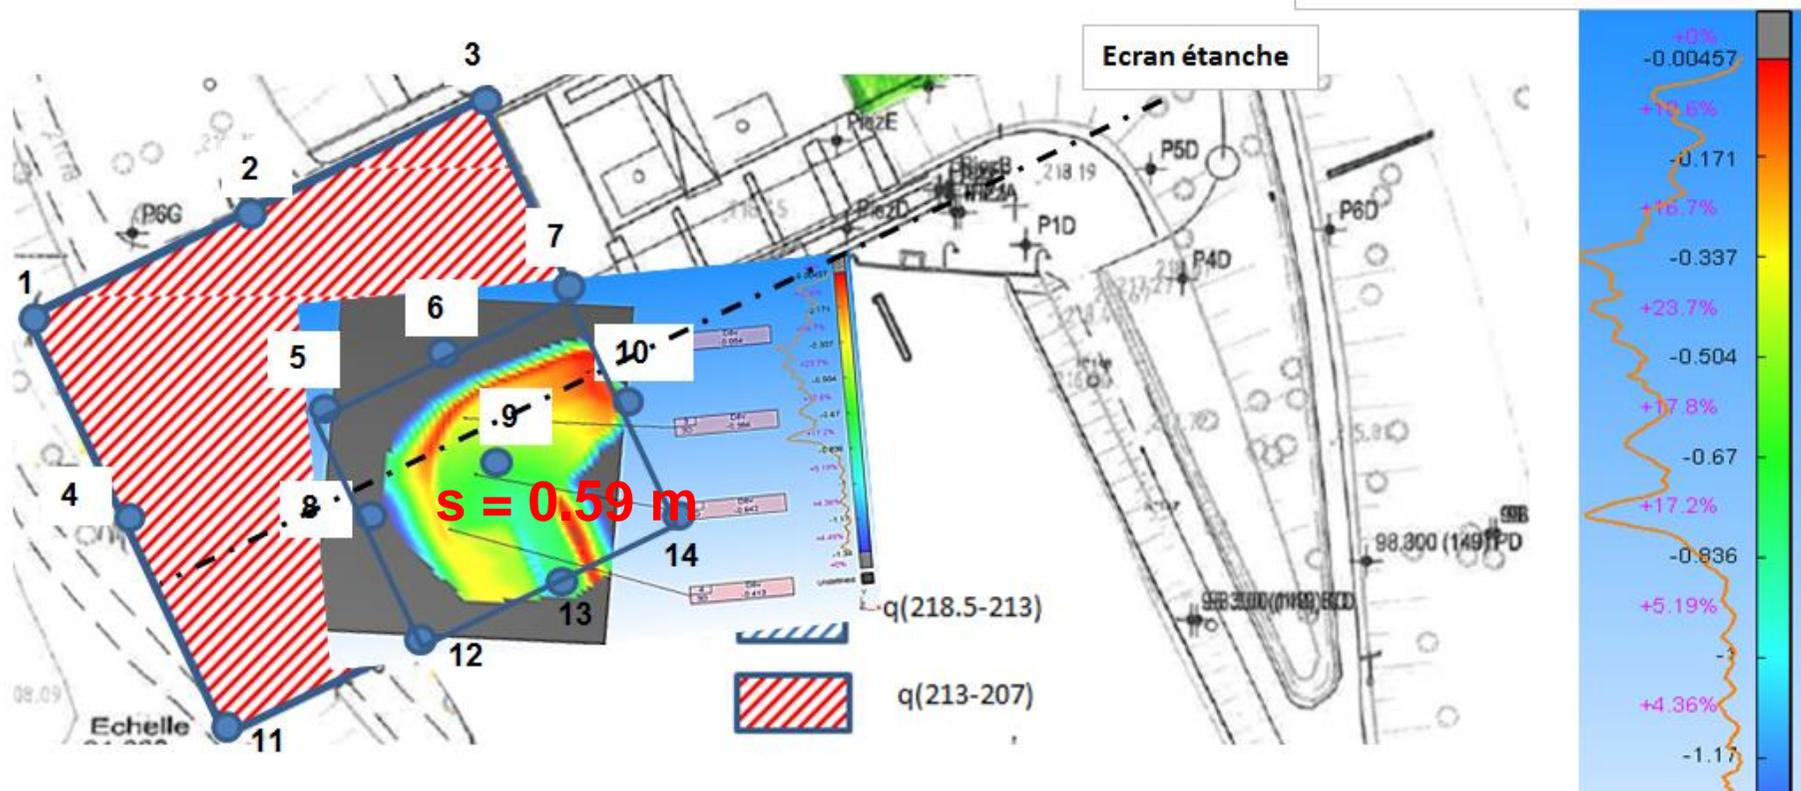
COMPARAISON CALCUL MODELISATION ET RELEVÉ TOPO LIDAR

- ➔ Tassements dus à d'importants remblaiements en périphérie de l'ouvrage (+ 11m/ TN originel), atteignant près de 0.6 m (cohérence calculs / LIDAR)
- ➔ Tassements résiduels complémentaires à venir de 5 à 10 cm (taux de consolidation de 90 à 95 %)

Ecart altimétrique à un plan de comparaison théorique à + 218.5 mNGFO
