AMENAGEMENT DE KOL (INDE, HP, Satluj)

TRAVAUX DE FONDATION DU BARRAGE (ET DE L'EVACUATEUR DE CRUE)

François VAYSSE

Colloque CFBR – Fondations des Barrages
8 et 9 avril 2015 – Chambéry

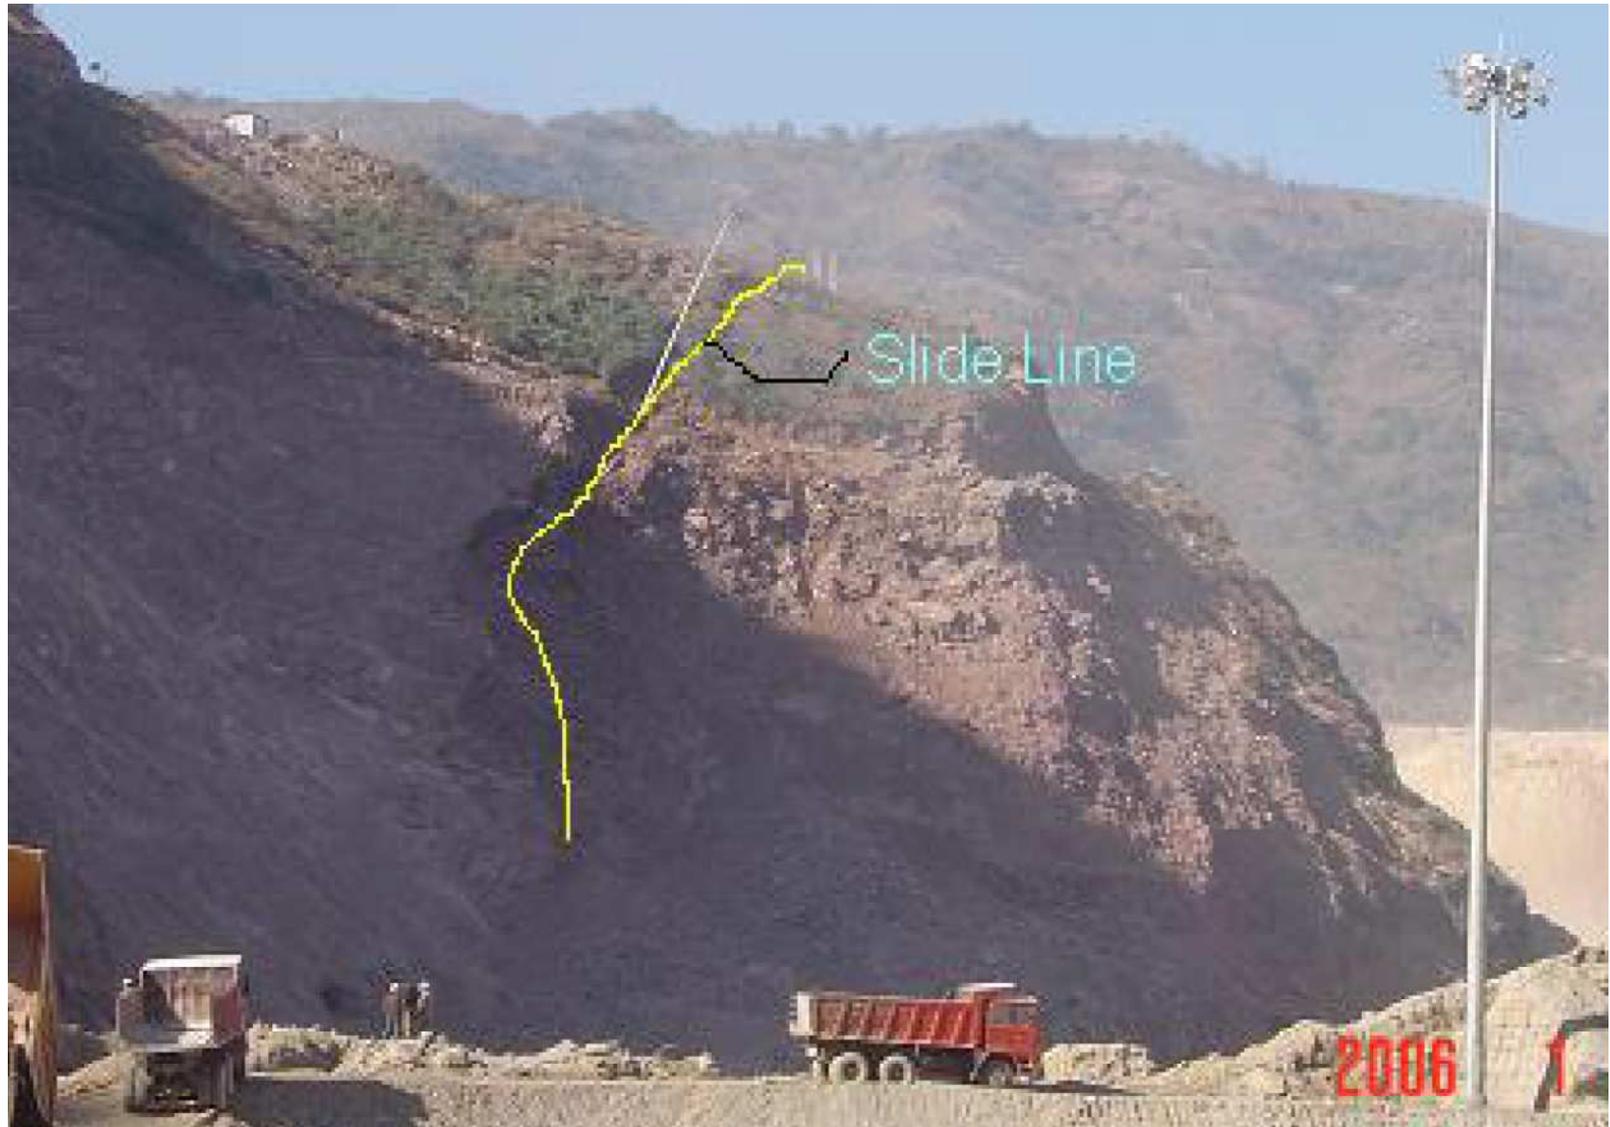
▪ Important glissement rocheux en janvier 2006

- 200 000 m³ à l'amont RD des fouilles du noyau

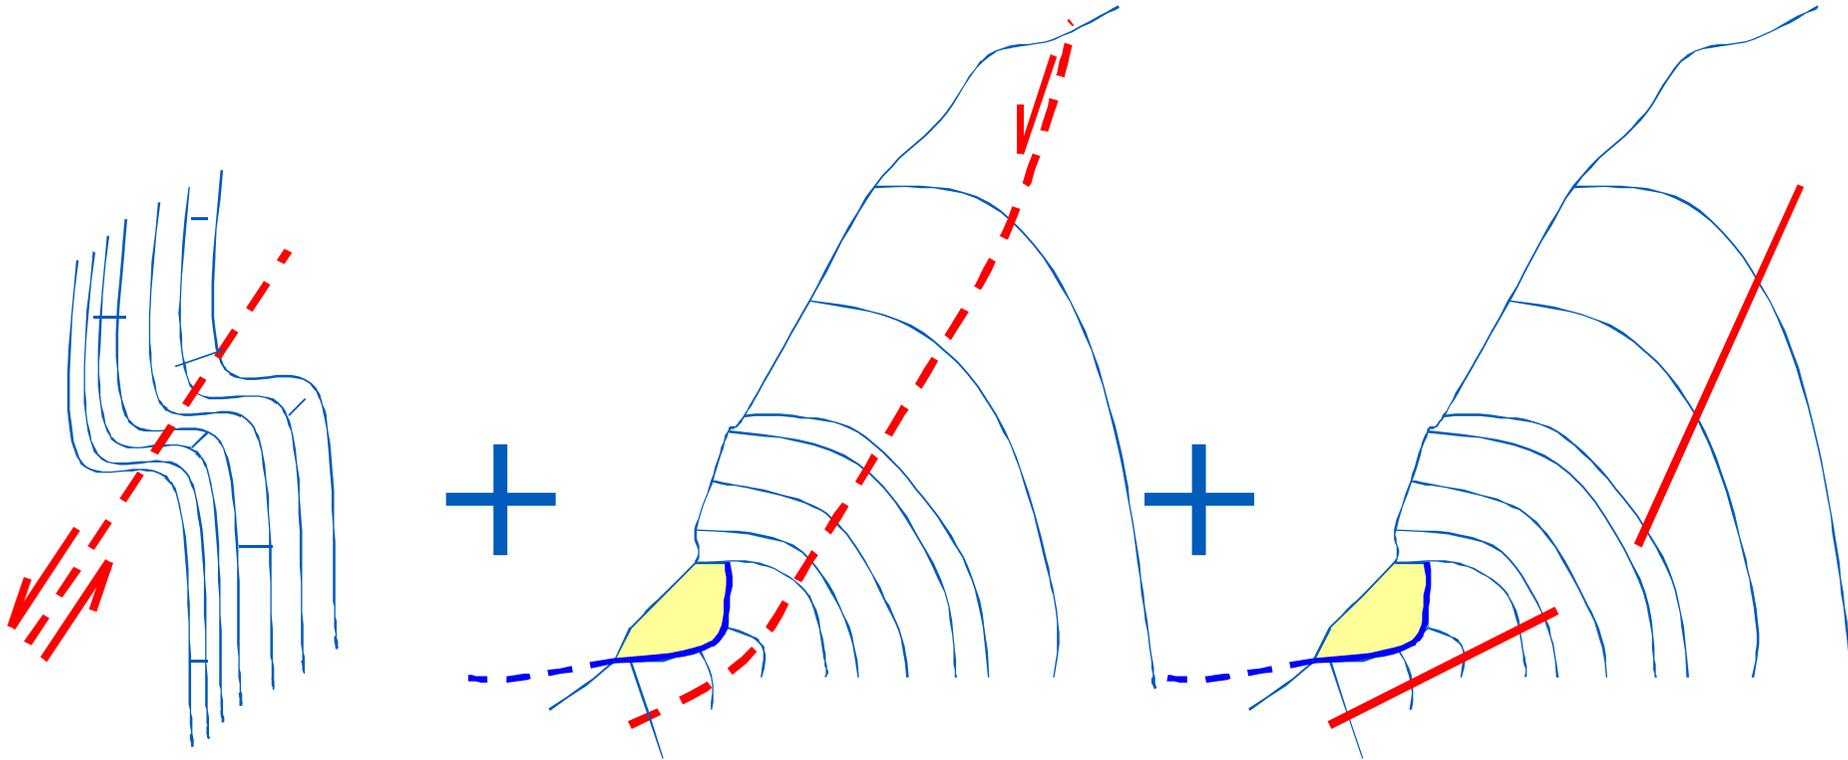
Zone de flexure

Fauchage du versant en relation avec un ancien lit de la Satluj

Joints de décompression

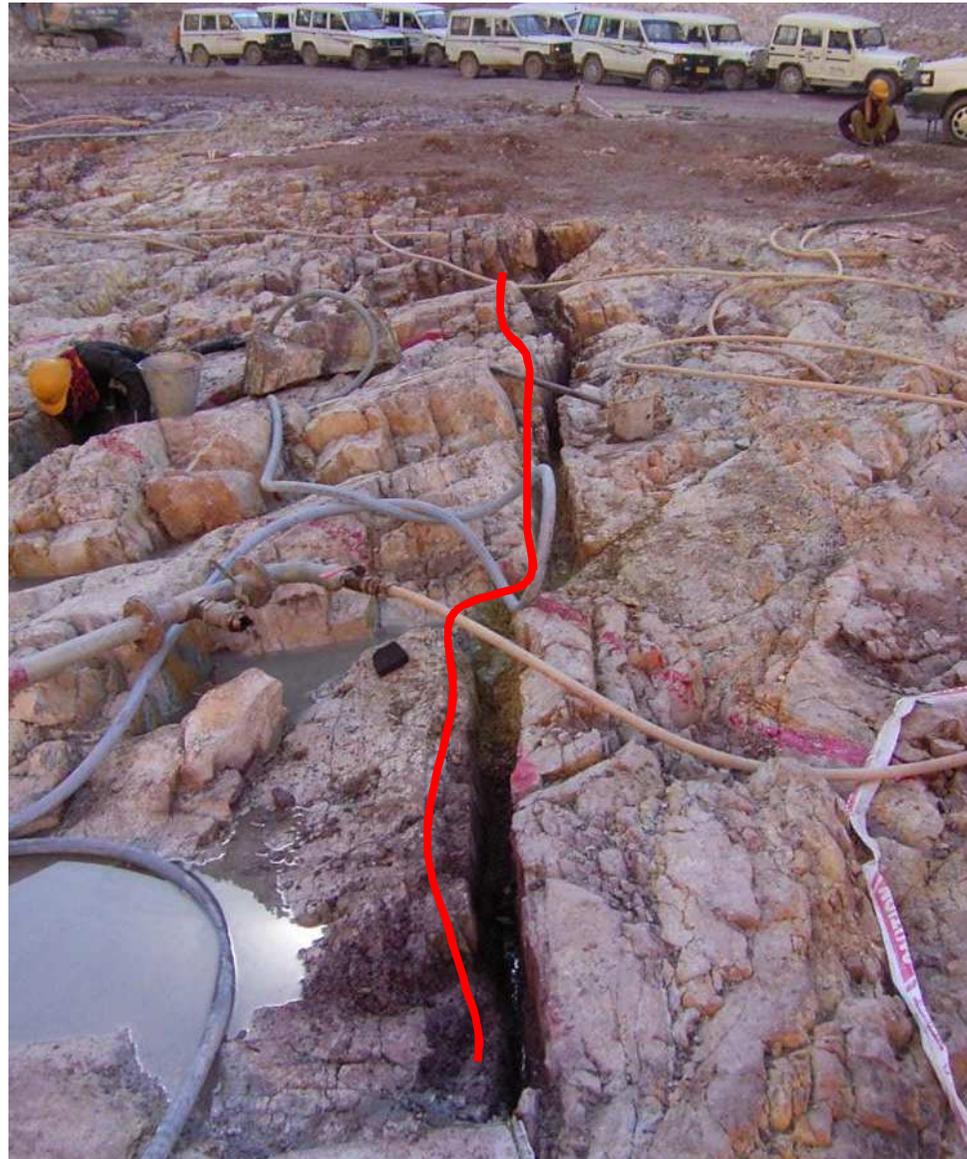
Cisaillement
banc sur
banc argilisé

- **Traitement de peau** : purge + béton de calfatage + béton de régularisation + injections de « consolidation »

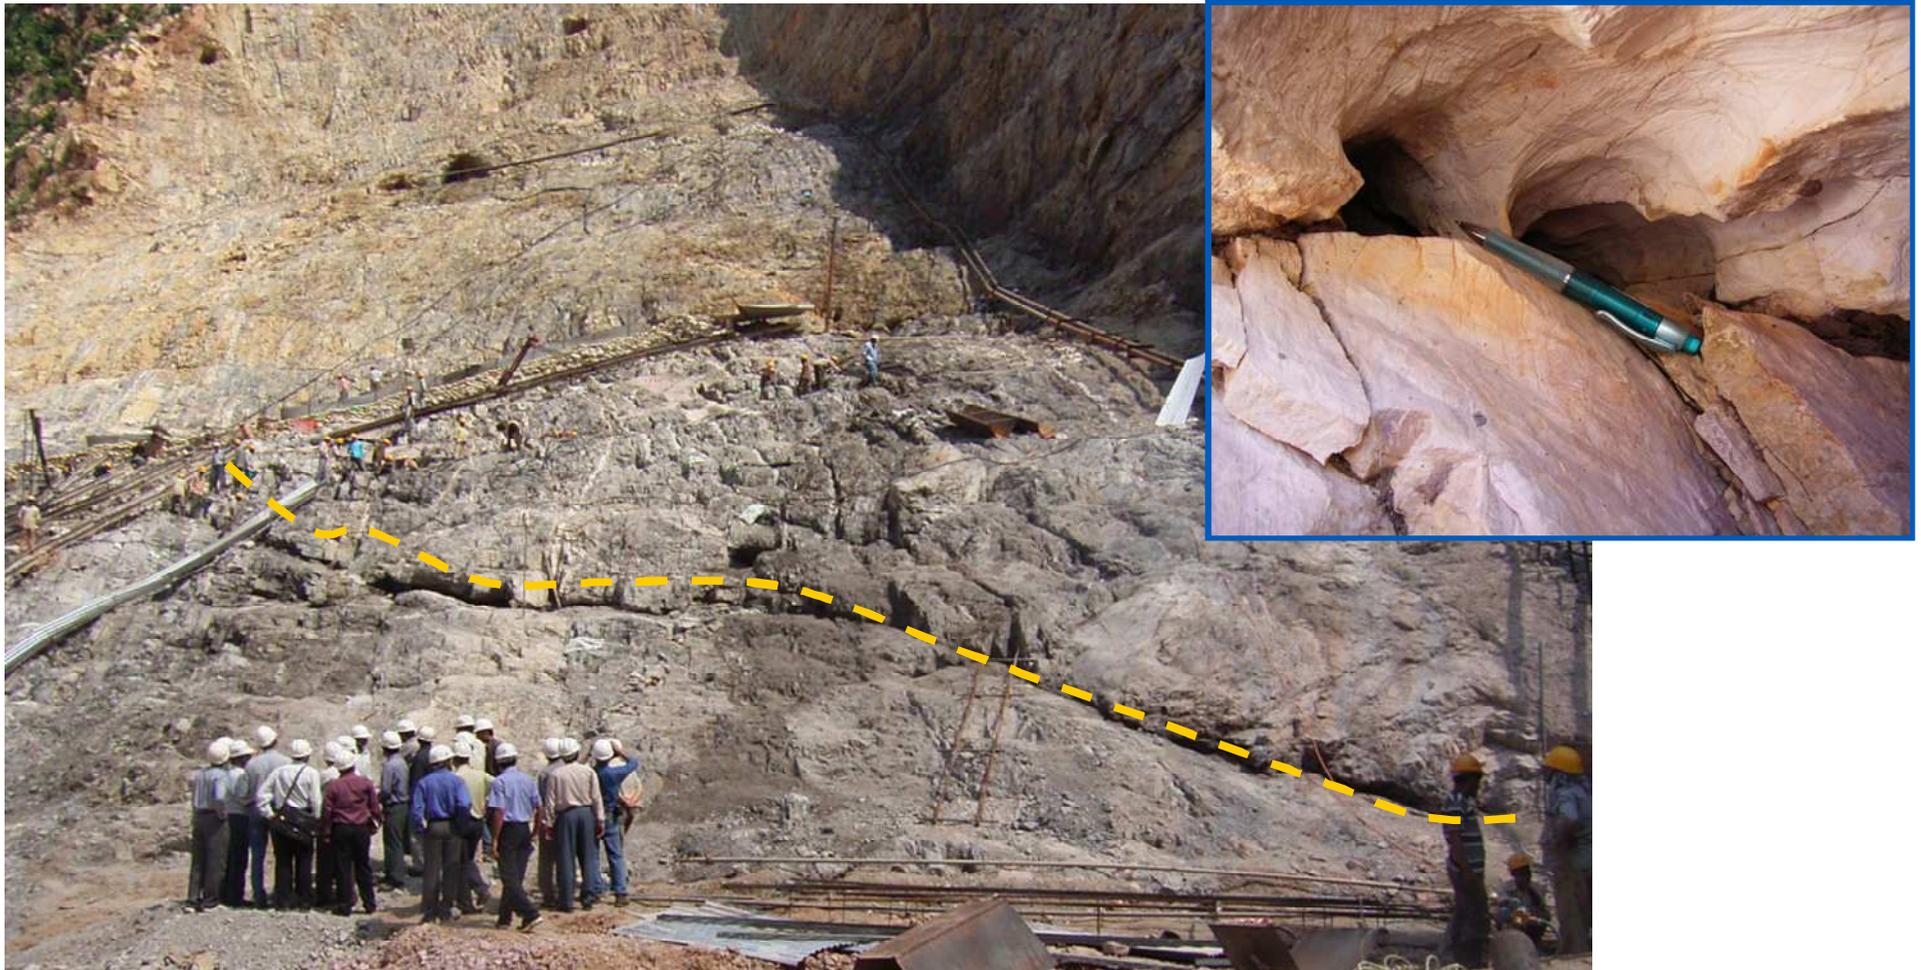
- **Joint de décompression sub-horizontaux karstifiés en fond de vallée**

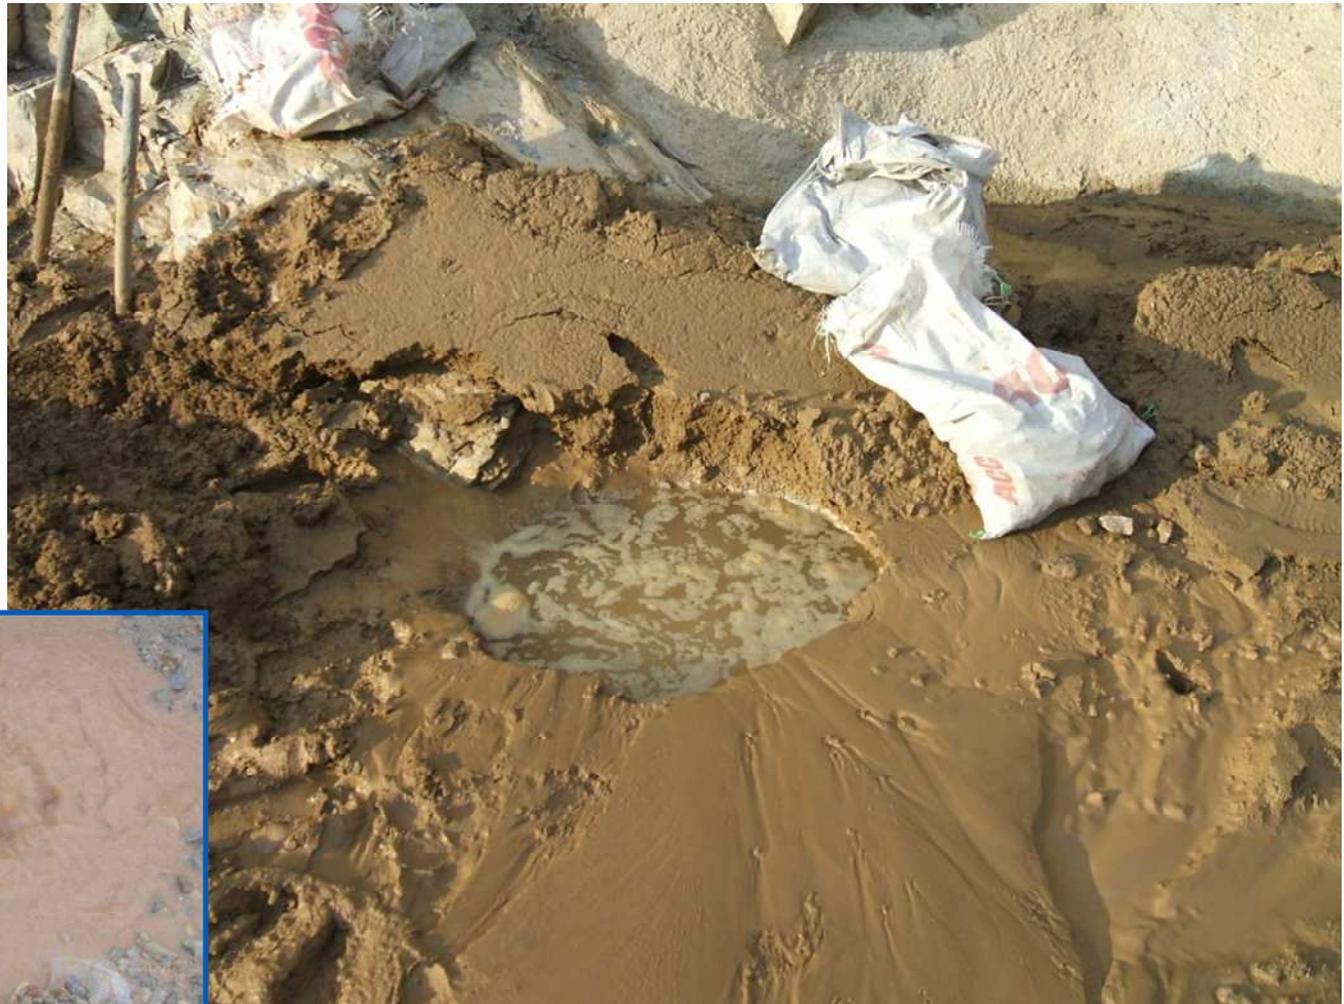
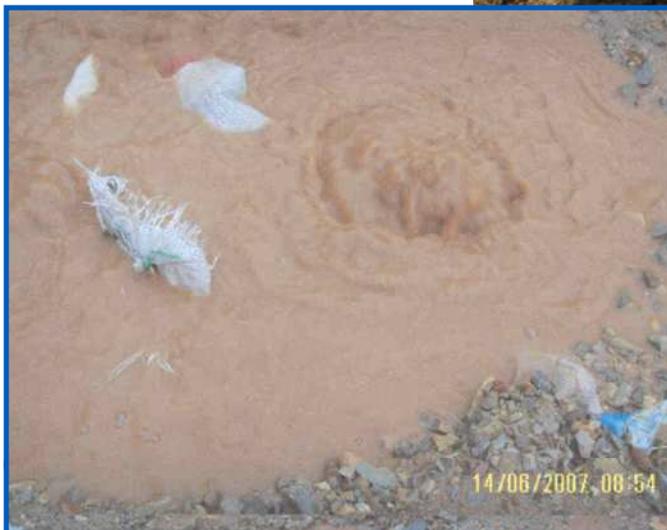
- **En Juin 2007 (15 m d'argile mise en place) lors d'un orage de pré-mousson**
 - Endommagement de l'argile du noyau en RG du fait de petits conduits karstiques mal calfatés

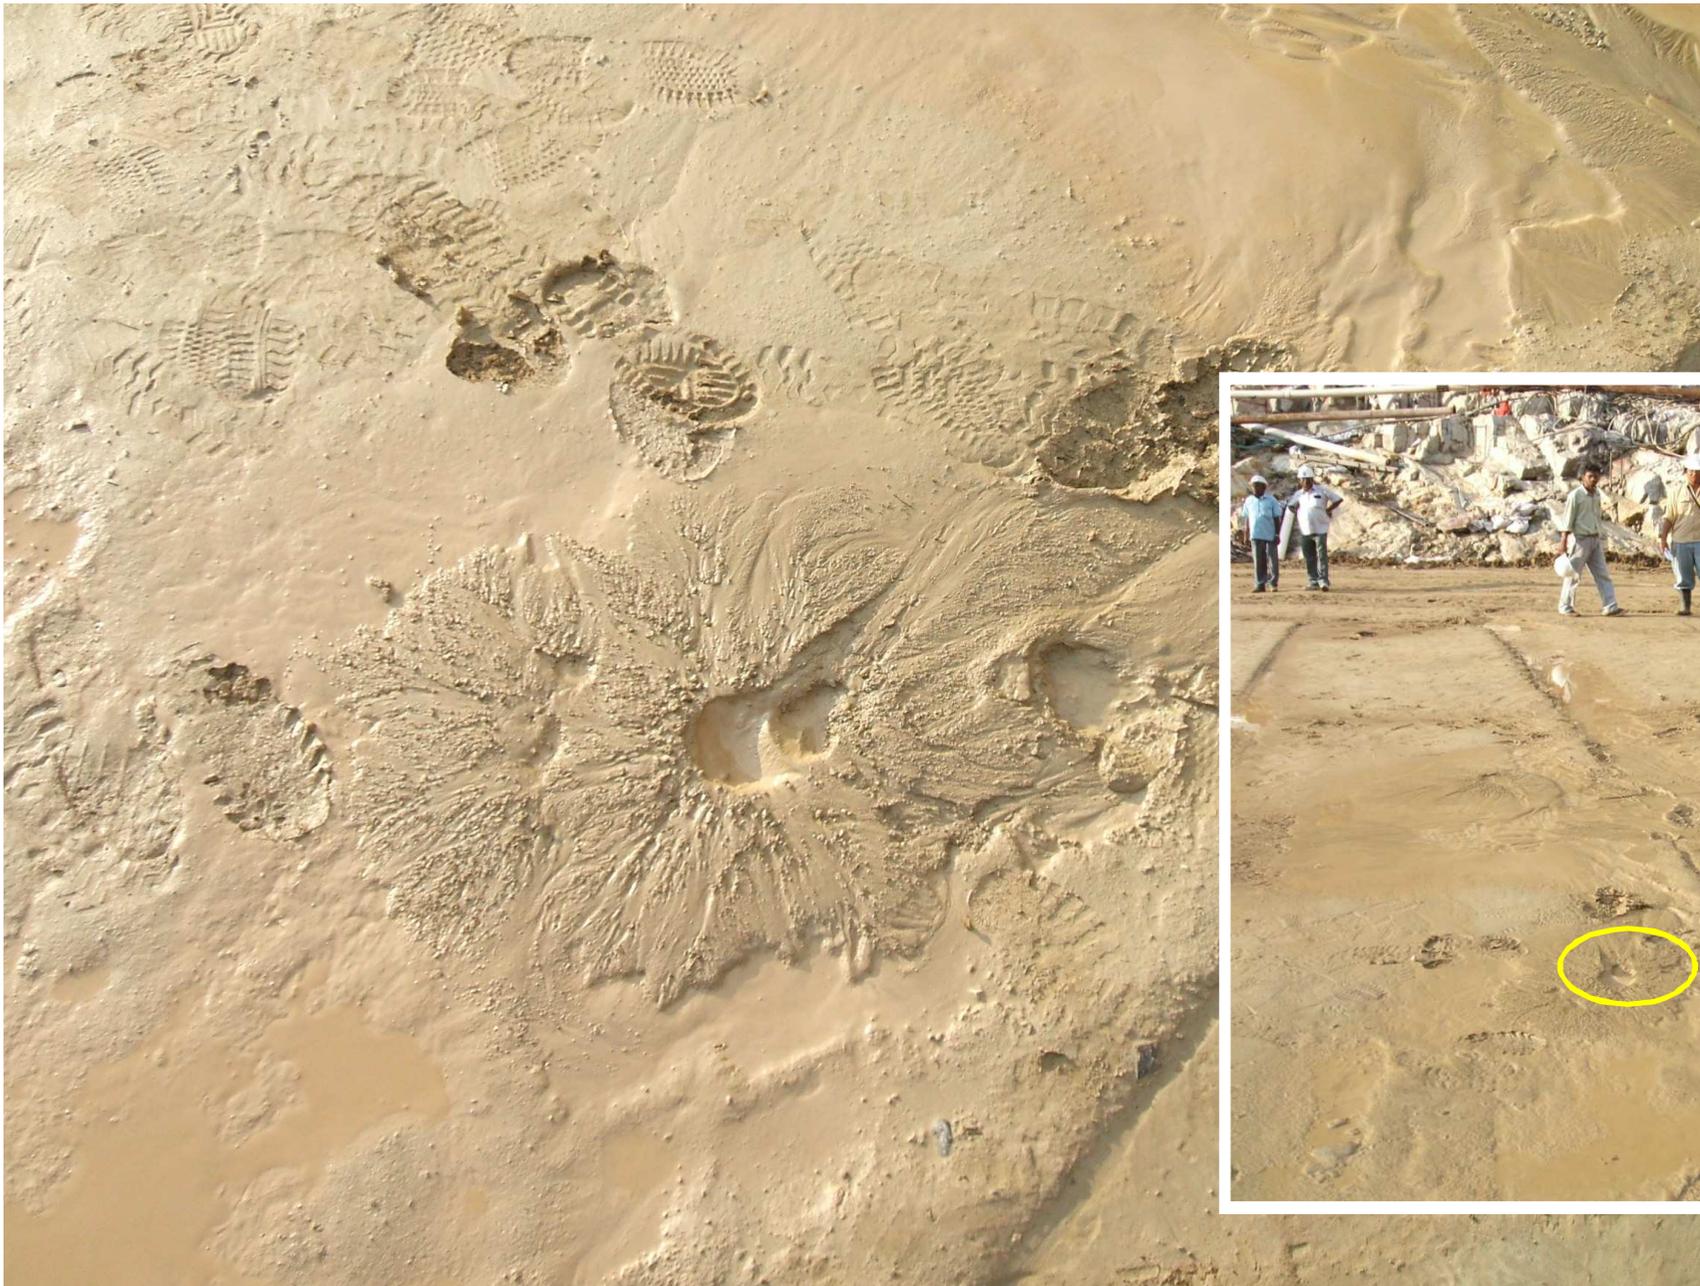
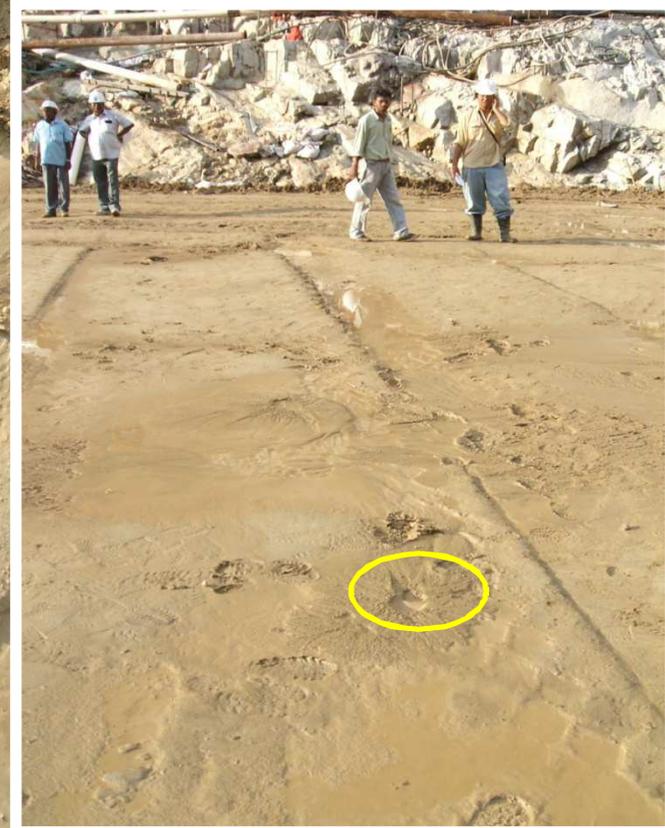
- **Nombreuses petites résurgences à 10-30 m de la RG au travers du noyau**

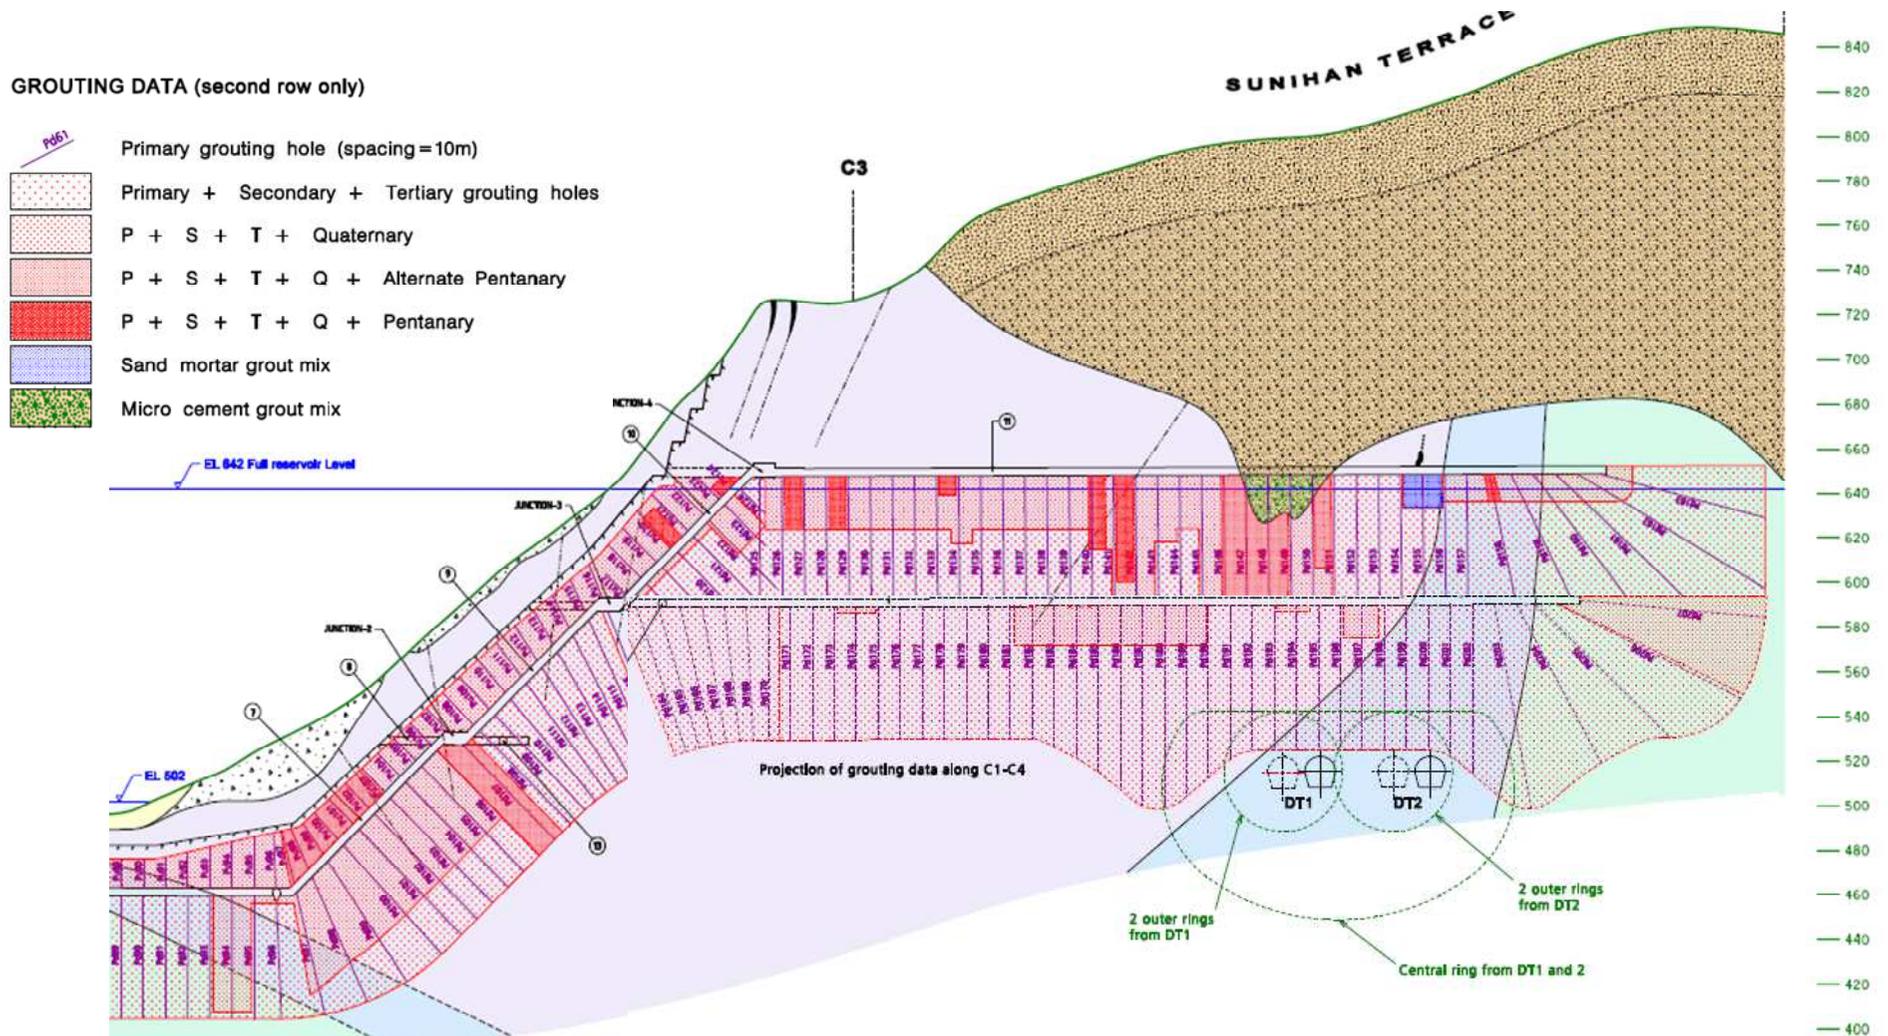
- Rencontre avec une paléo-vallée (inattendue) en RD
- Nombreuses cavités en RD (injections de mortier)
