## Restauration du lit de l'Isère en Combe de Savoie

### *Restoration of the Isère bed in the Combe de Savoie*

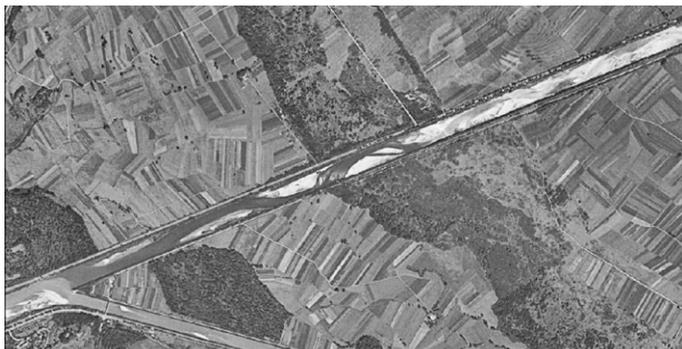
Figure 1 : L'Isère en 1950 en amont de la confluence avec l'Arc

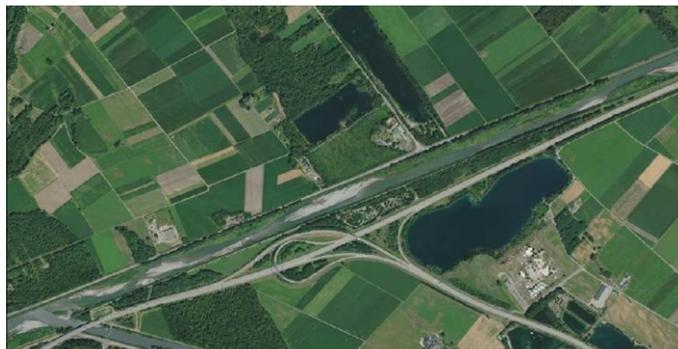
A partir de 1990, la fin des extractions de matériaux dans le lit et les modifications hydrologiques induits par les grands aménagements hydroélectriques sur l'amont du bassin versant entraînent des dépôts massifs de limons sur les bancs de galets initialement mobiles. Les bancs de galets se transforment au fil des dépôts en « atterrissements » perchés au-dessus des eaux-courantes et colonisés par une végétation ligneuse de plus en plus élevée. Sur une très grande majorité du linéaire de la Combe de Savoie, l'Isère ne s'écoule plus que dans un chenal principal, et les chenaux secondaires se comblent progressivement. Cette métamorphose, qui prend le nom de « dynamique de lit amoindri », est porteuse de graves conséquences pour les risques d'inondation et pour la qualité environnementale de la rivière.

Figure 2 : L'Isère en 2016 en amont de la confluence avec l'Arc

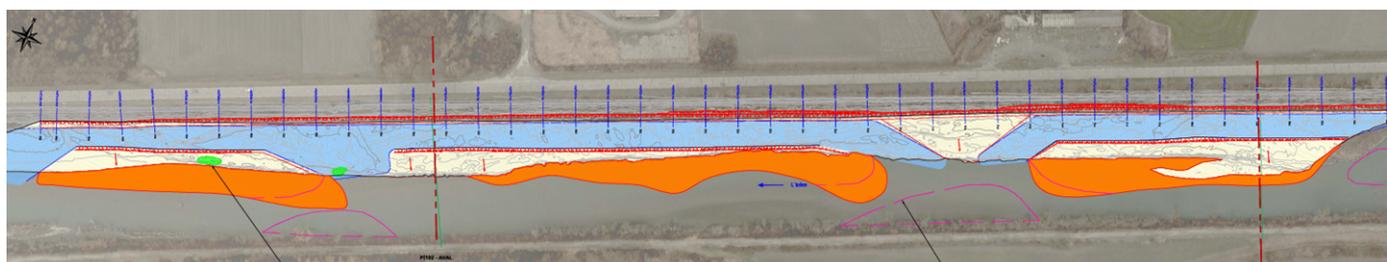
Figure 3 : Exemple de restauration de l'atterrissement AM3 (Profil 102)

- L'enlèvement des sablons doit être réalisé sur la totalité des atterrissements. En effet, les effets d'ombre hydraulique générés par des résidus de sablons engendrent de nouveaux dépôts dès l'évènement hydrologique suivant,
- Les cotes d'arasés des atterrissements doivent être suffisamment basses et avec une pente en travers suffisante afin d'être inondée plus régulièrement et limiter le dépôt des sablons à la décrue.
- Les chenaux d'amorce devront être d'une débitance importante et devront permettre de déconnecter l'atterrissement de la berge de manière à induire un front d'érosion amont plus puissant,
- La morphologie donnée au banc de galets après travaux est essentielle car elle peut générer des ombres hydrauliques ayant une influence prépondérante dans les processus de dépôt des sablons.

- **Limiter l'installation de la végétation :** L'objectif est de limiter l'installation des boisements arborés durant leur période de croissance, d'avril à juillet, en arasant le banc de gravier jusqu'à un niveau suffisant pour permettre sa submersion à minimum 20 % du temps sur cette période. Cela conduit, après analyse de la chronique des débits reconstitués, à un débit de 90 m<sup>3</sup>/s en amont de la confluence avec l'Arc et de 250 m<sup>3</sup>/s en aval. Le toit des graves après arasement a été défini, sur chaque profil, après un calcul de Manning-Strickler pour ces débits.

- La morphologie des bancs : Le projet de restauration s'est attaché à « découper » les bancs selon la géométrie observée avant 1950 : superficie moyenne de 0.9 ha pour des rapports d'élongation de 5
- La morphologie des chenaux (largeur, profondeur des chenaux par rapport au lit) : des ratios ont été calculés sur les profils historiques. La morphologie des chenaux recherchée pour la restauration est en amont de la confluence avec l'Arc : profondeur 1,5 m / chenal - banc 25 % du lit vif. En aval de la confluence avec l'Arc : Profondeur 1 m / chenal - banc 47 % du lit vif.
