# Investigations en fondation et diagnostic pour le confortement du barrage de Dardennes

Katia LALICHE, Romain VÉNIER, Gérard DEGOUTTE,  
Patrice MERIAUX, Bruno PATOUILLET, Joëlle BAILLEUL

Colloque CFBR – Fondations des Barrages  
8 et 9 avril 2015 – Chambéry

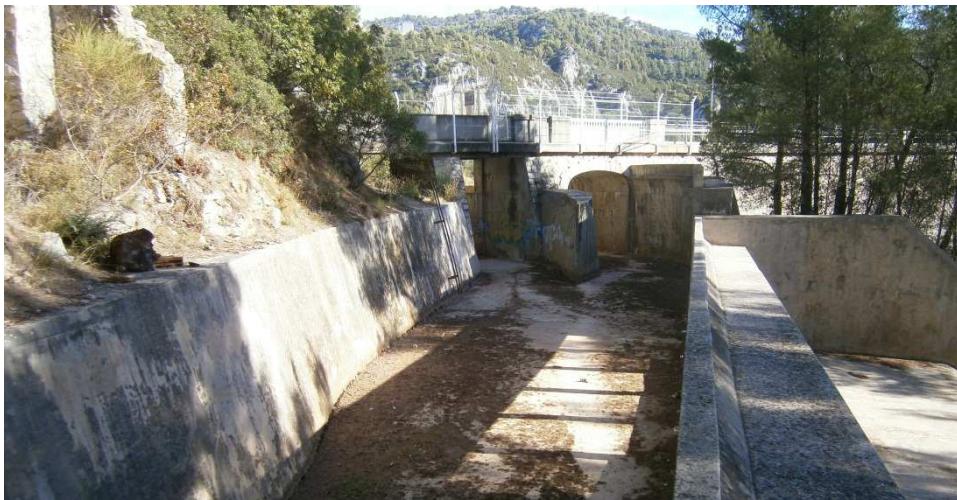
Barrage en maçonnerie 1912

H = 36 m

Evacuateur de crues en rive droite.

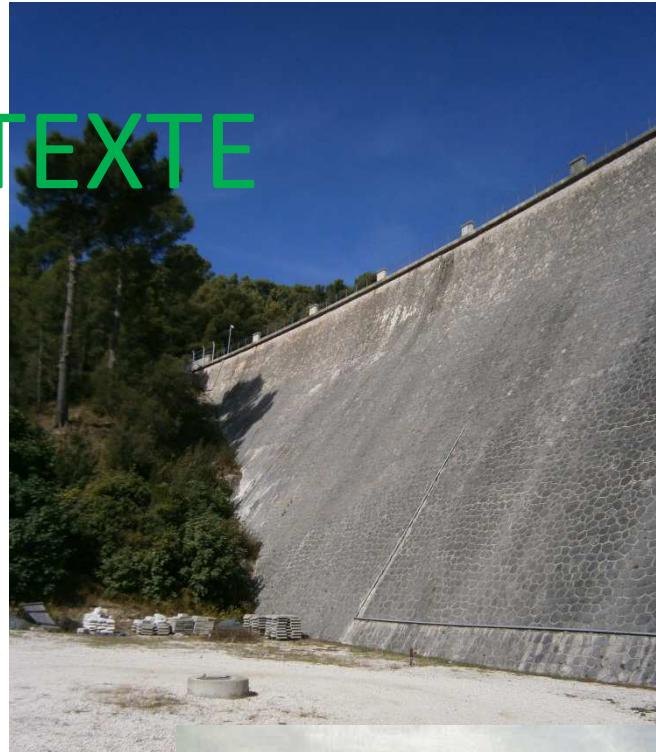
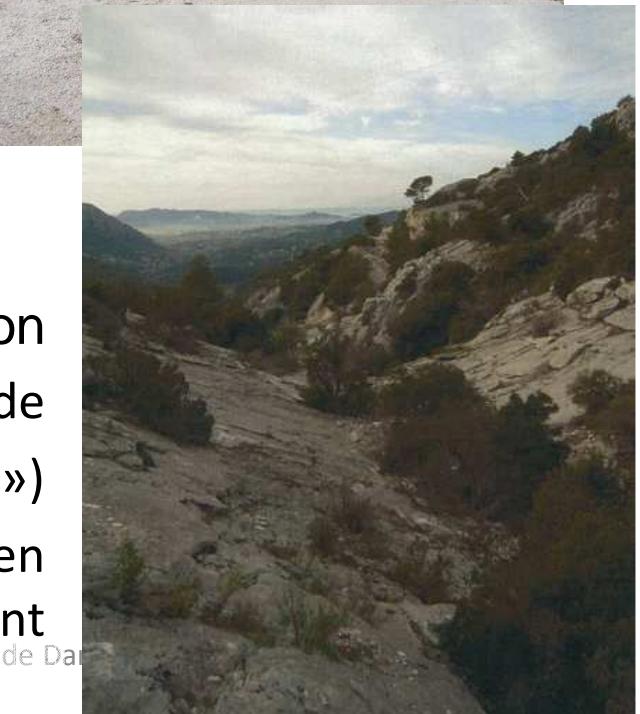
Alimentation en eau potable de Toulon  
Retenue alimentée par des excédents de  
sources karstiques (notamment le « Ragas »)

alimentées par infiltrations d'eau de pluie sur le plateau en  
amont

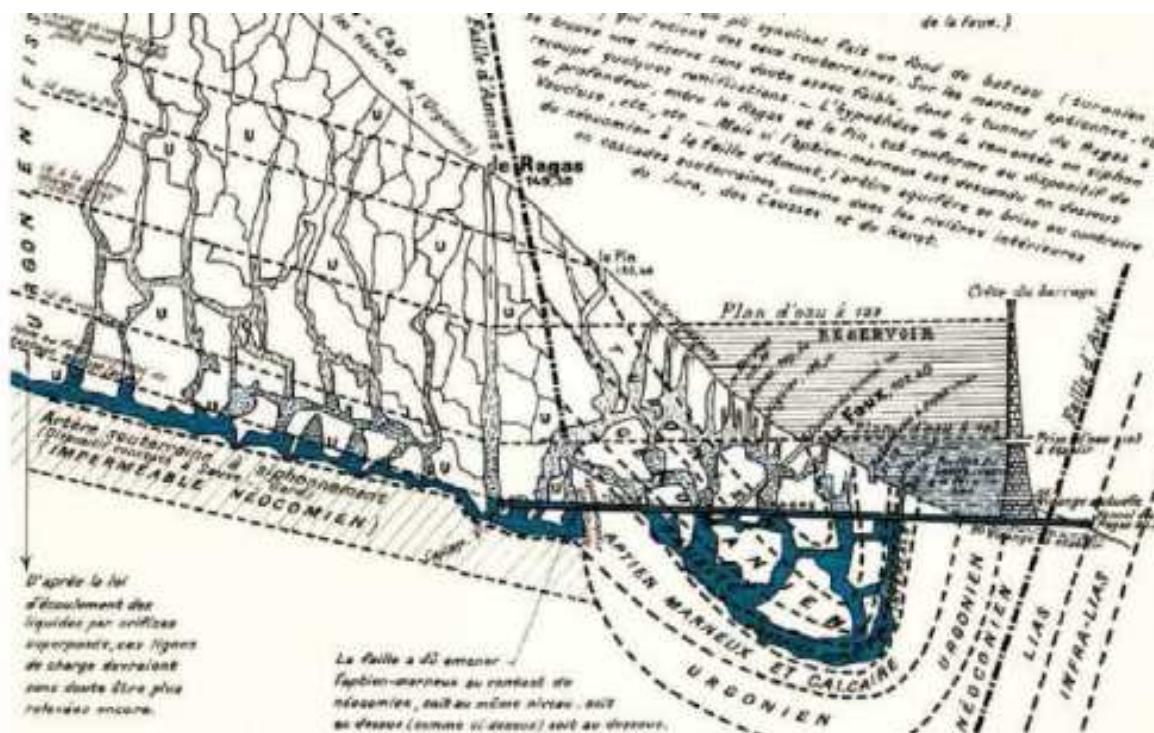
- Géologie tourmentée : zones imperméables / perméables et fissurées
- Barrage implanté sur un synclinal pincé entre deux failles ; pendages vers l'amont favorables (étanchéité, stabilité)

- Fondations rive droite : Calcaires urgoniens
- Fondations rive gauche : marnes aptiennes présentes sous une couche épaisse éboulis

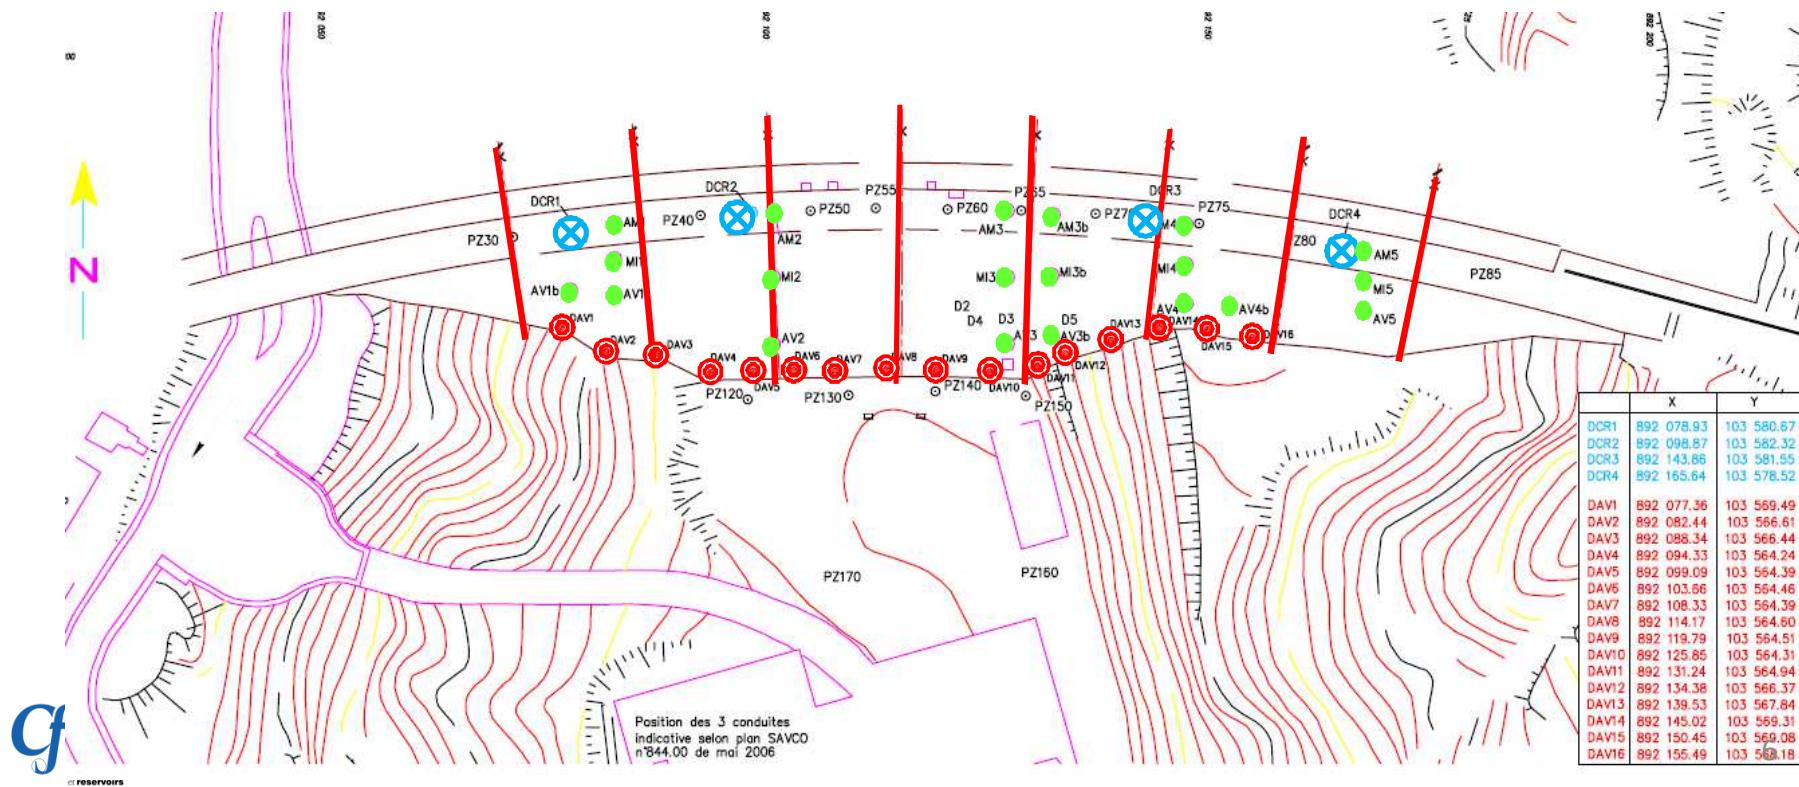
## ■ Reconnaissances géotechniques initiales : objectifs et programme

- Objectif 1 : validation de la géométrie du barrage, du contact barrage/fondation ainsi que des paramètres mécaniques associés, étude de la faisabilité d'un confortement par injection
- Objectif 2 : pose de drains en pied aval pour diminuer la piézométrie

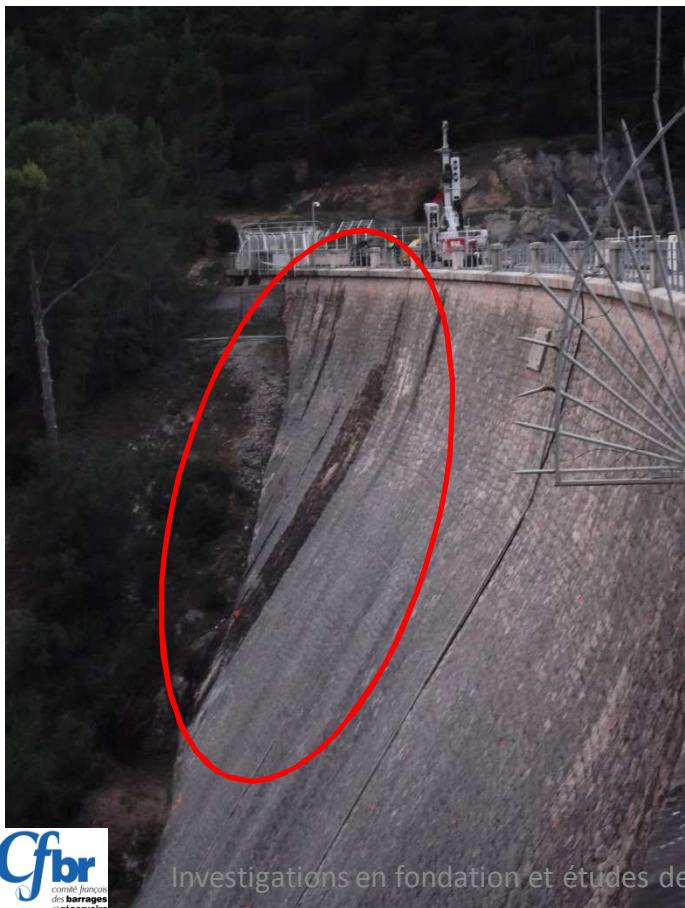
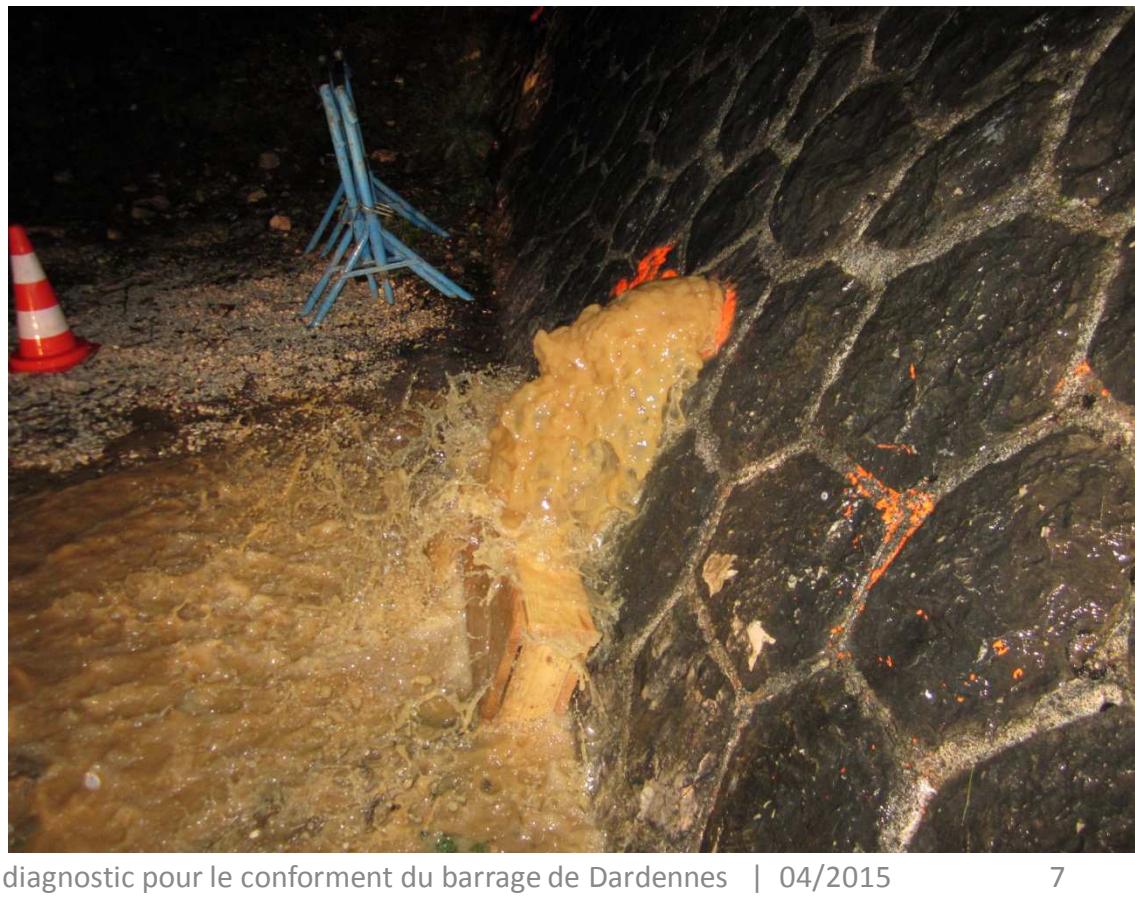
- Essais d'eau dans la maçonnerie arrêtés au vu de fuites visibles sur le parement aval du barrage
- Perturbation des travaux lors de la foration du drain aval n°5

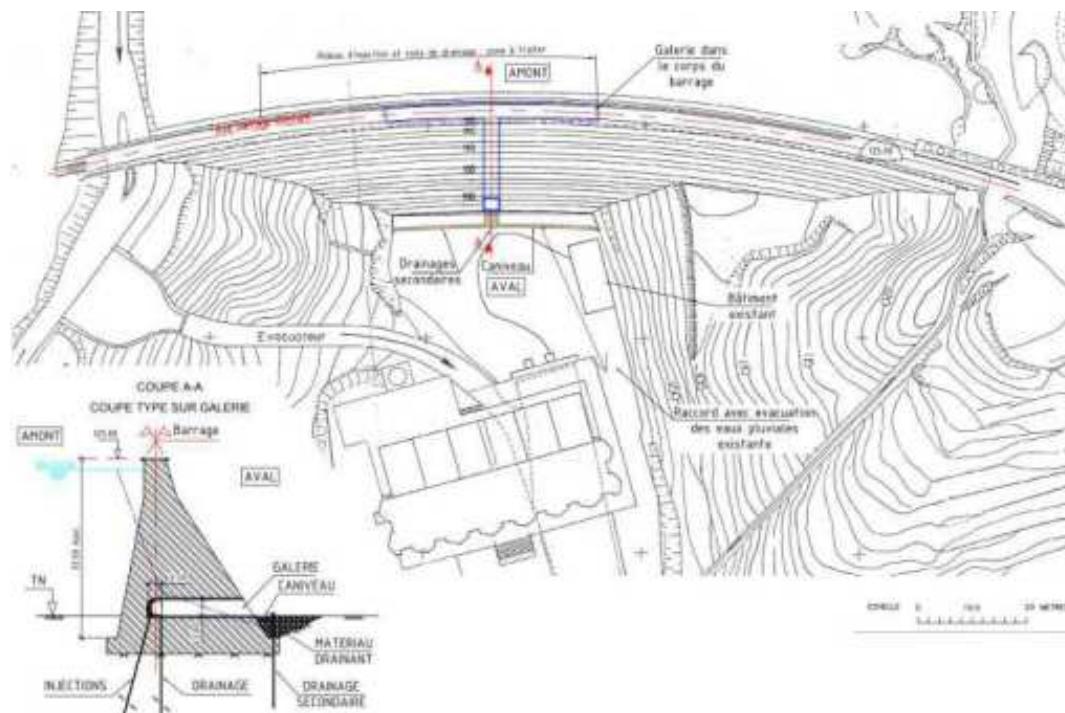
- Solutions (1) fondées sur la diminution des sous-pressions sous l'ouvrage par la mise en place d'un voile d'injection associé à un rideau de drainage
  - ❖ Solution 1a : injection et drainage avec galerie amont

- Solutions 1a et 1b rapidement écartées en raison d'inconvénients majeurs
  - ❖ Fragilisation du barrage lors de la réalisation de la galerie : on ôte 5 à 10 % de sa masse au droit du profil où est réalisée la jonction avec l'aval
  - ❖ Aléa et dangerosité de la réalisation, vu l'âge de l'ouvrage et l'incertitude sur la tenue de la maçonnerie : vibrations probablement néfastes pouvant conduire à des désordres importants
  - ❖ Dans le cas de l'injection depuis la retenue à l'amont, il faudrait réaliser une galerie de dérivation provisoire, un batardeau puis une plinthe béton après vidange pour les forages amonts.

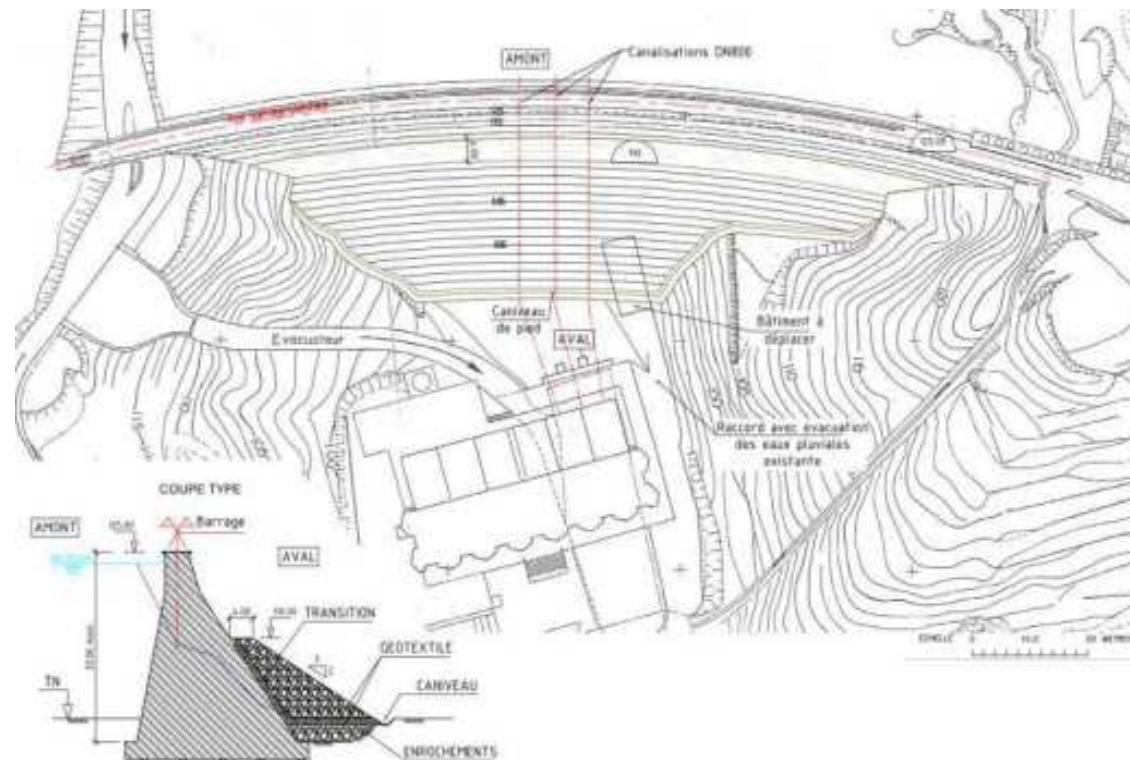
❖ Solution 2a : remblai aval

→ Choix de la recharge avec galerie aval : assurance sur le gain en stabilité pour l'ouvrage, et possibilité à moyen ou plus long terme de drainer
