## UNE TECHNIQUE D'ASSEMBLAGE ANCIENNE-ACTUELLE : LE RIVETAGE A CHAUD

### *An old current assembly technical : Connection with hot rivets*

**Laurent GIRAUDON, David GRAVELEINE, Philippe LLUSIA**

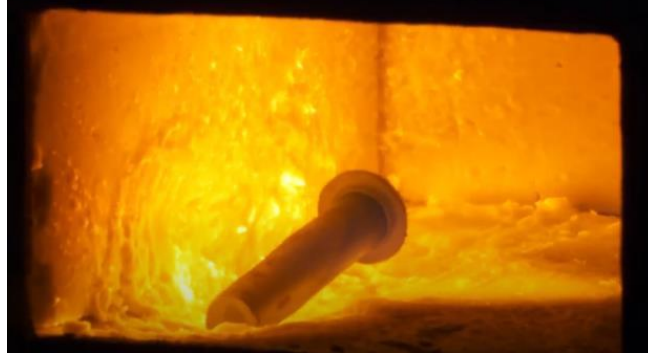
*Photo 1 : Chauffage à 950°C au rouge cerise.  
Prise du rivet avec une pince. Taper le rivet au sol pour retirer la couche d'oxyde ou calamine.*

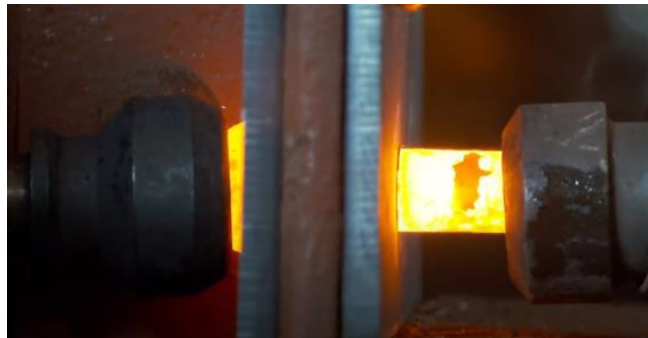
*Photo 2 : Mise en place dans le perçage.  
Gauche contre Buterolle ; Droite Buterolle  
/!\ : Ne pas se fier à la couleur de la photo qui n'est pas représentative de la réalité.*

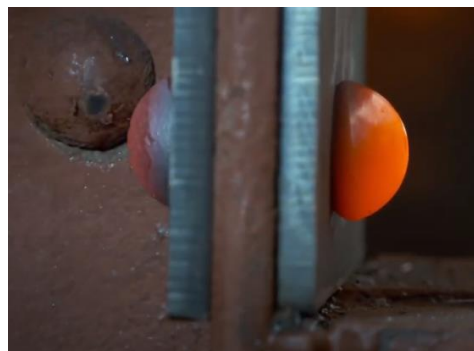
*Photo 4 : Le rivet formé va refroidir et se contracter formant ainsi l'assemblage.*

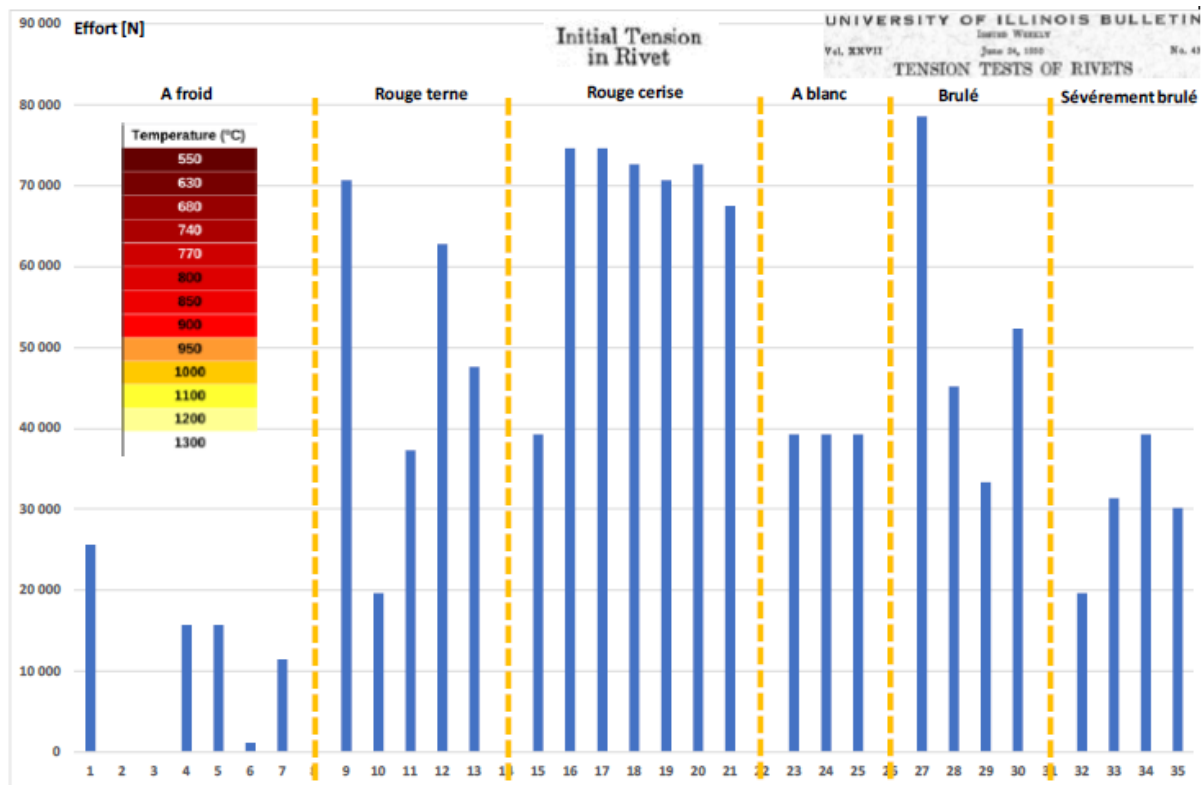
Figure 2 : Tensions résiduelles en fonction de la température de pose

Ces résultats montrent que la température optimale correspond à un chauffage **au rouge cerise** (comme c'est toujours la pratique actuellement). En effet, un rivet pas assez chaud donne une tension résiduelle très dispersive (soit une tension faible soit une tension équivalente au chauffage rouge cerise) et un rivet trop chaud donne une tension résiduelle globalement plus faible.

- Les types de tête,
- L'épaisseur de l'assemblage,
- La température du rivet au moment de la pose (voir Figure 2),
- Le temps nécessaire pour former la bouterolle.

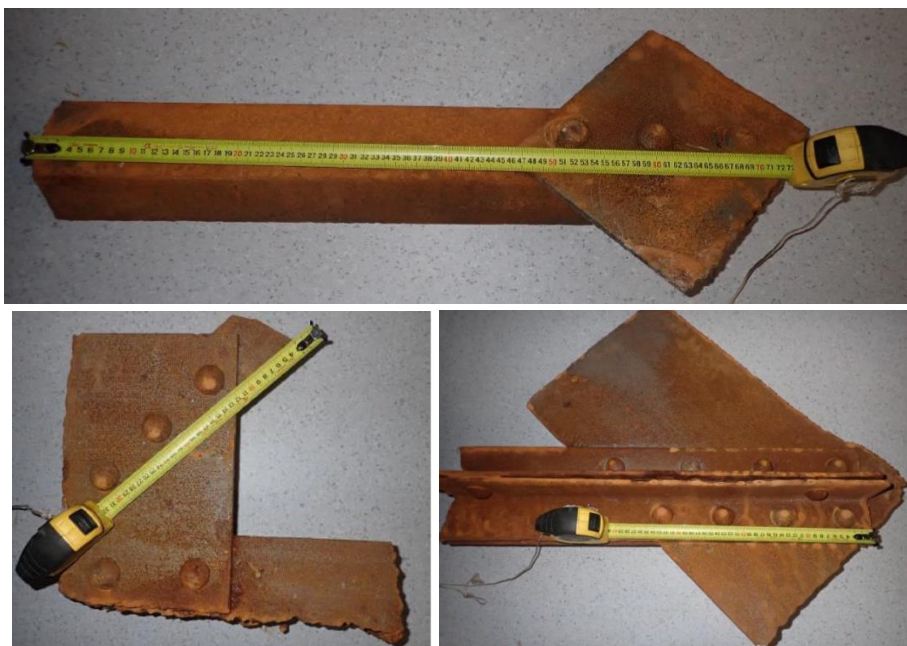
Photo 5 : Echantillons vanne  
2 assemblages simple cisaillement ; 1 assemblage double cisaillement

- Trois échantillons sur une vanne évacuateur de crue du barrage de Beaumont Monteux, mise en service en 1921 (Photo 5),
- Deux échantillons sur une conduite forcée de l'aménagement de Pique Supérieur, mise en service en 1919 (Photo 6 et Photo 7).

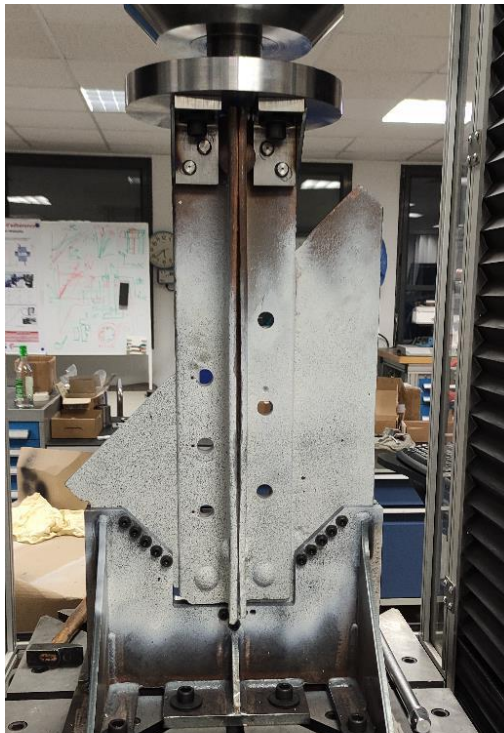
Photo 9 : Echantillon 2 rivets double cisaillement

- Deux essais avec trois rivets travaillant en simple cisaillement afin d'analyser la répétabilité des essais et valeurs, (Photo 8),
- Un essai avec deux rivets travaillant en double cisaillement (Photo 9).

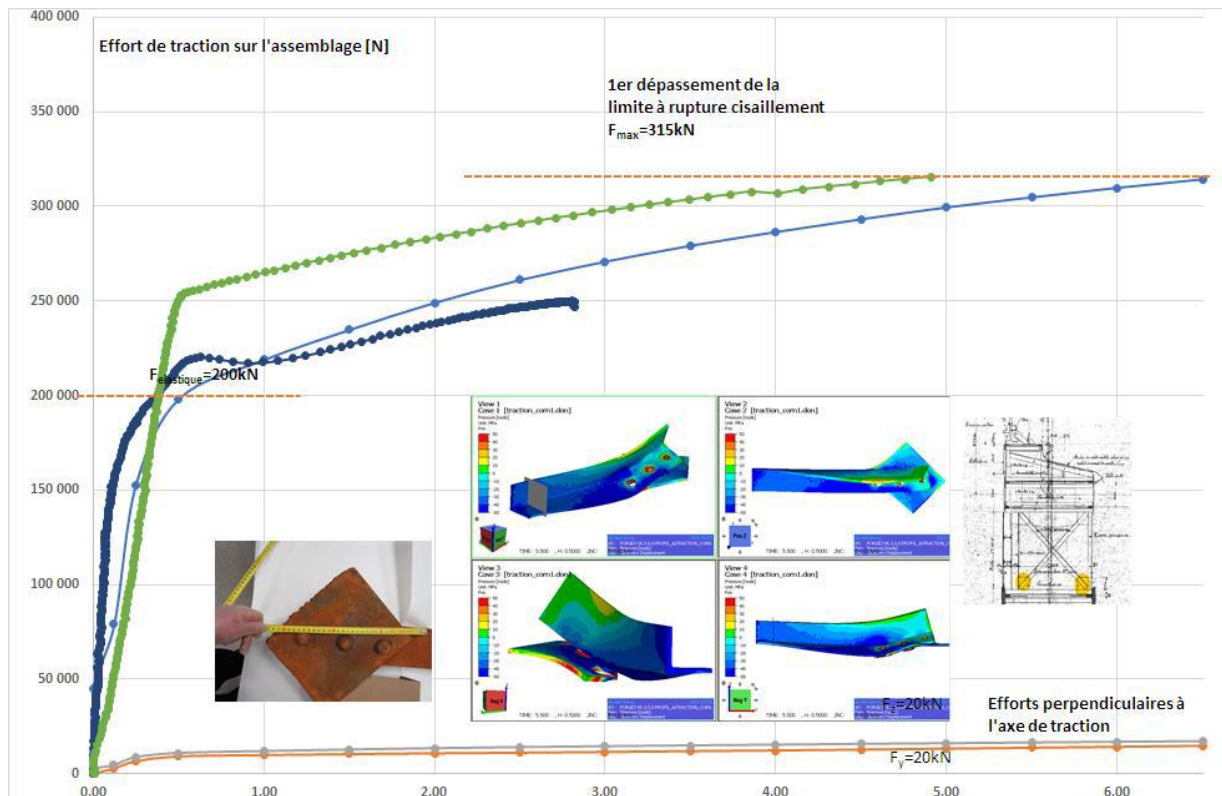
Figure 5 : Courbe effort-déplacement simulation numérique et essai

- La courbe **bleu clair** correspond à la simulation numérique,
- Les courbes **bleu foncée** et **verte** correspondent aux essais.
- En pointillé **orange** les valeurs limites de dimensionnement issues des abaques type Règles de Construction Métalliques de 1966. (Figure 6).

Les essais consistent à solliciter des assemblages afin d'obtenir la courbe effort/déplacement et la tenue mécanique ultime de l'assemblage (ruine). La Figure 5 : Courbe effort-déplacement présente les résultats des essais.

- La corrélation entre les courbes est importante : révélant une cohérence et un « bon vieillissement » des assemblages rivetés à chaud.
- La valeur de l'abaque (200kN, voir Figure 6) est légèrement inférieure à la limite d'élastique observée par la simulation numérique et les essais mais :
  - la charge ultime (de ruine) est bien au-delà (315kN),
  - la valeur de design de l'assemblage est de 133kN (200kN/1.5).

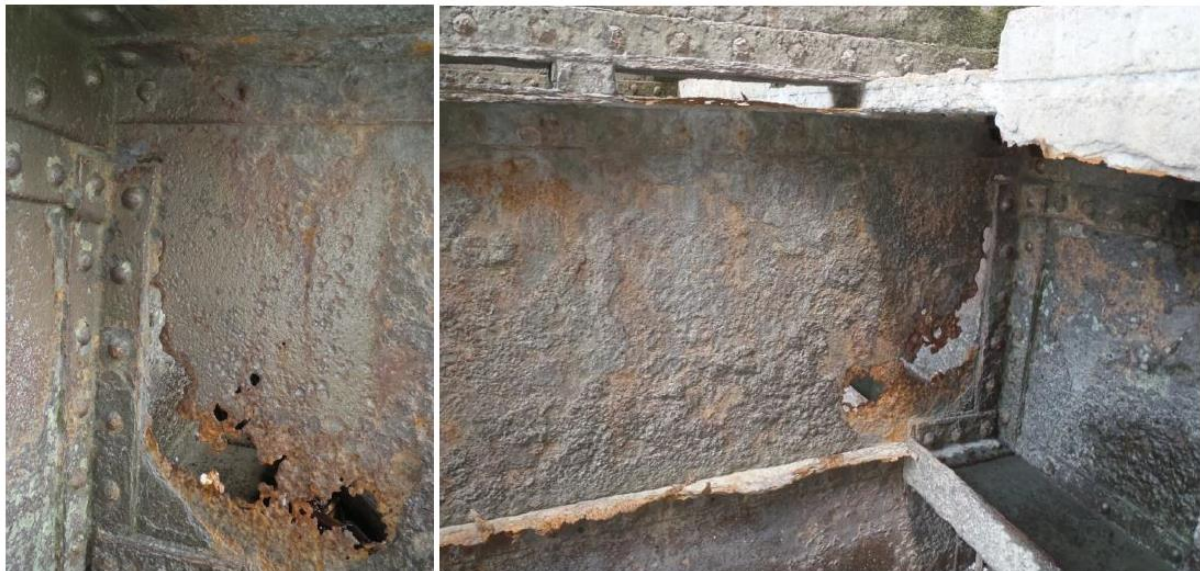
Photo 13 : Voile 4 vu depuis la RD (à gauche) et depuis la RG (à droite)

Les désordres sont de plusieurs type mais un désordre représentatif est repris ici pour illustration (Photo 13).

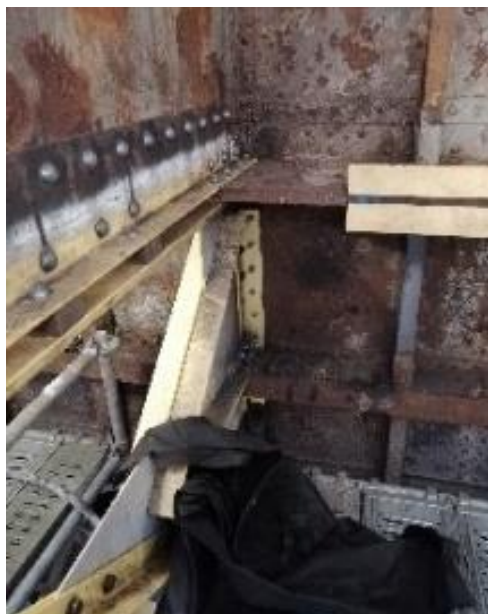
Photo 14 : renforcement du voile 4 de la V1 de Pizançon avant peinture

La Photo 14 illustre une réparation avant peinture et la Photo 15 après peinture.

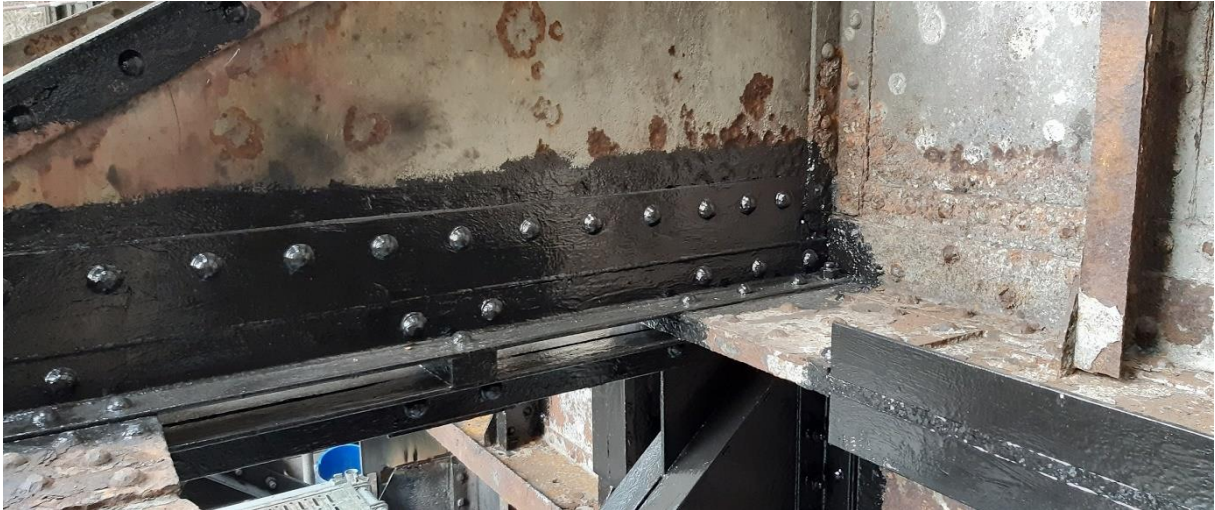
Photo 15 : renforcement d'un montant horizontal de la V1 de Pizançon après peinture
