CONFORTEMENT PARASISMIQUE ET RENOVATION ELECTROMECHANIQUE DES VANNES CENTENAIRES DU BARRAGE DE CHANCY-POUGNY

Seismic reinforcement and electromechanical refurbishment of the century-old gates on the Chancy-Pougny dam

Noémie RIVIERE, Benjamin BADIN, Emmanuel MAGINOT, Romain BARTHELET

CNR, 2 rue André Bonin 69316 LYON CEDEX 04

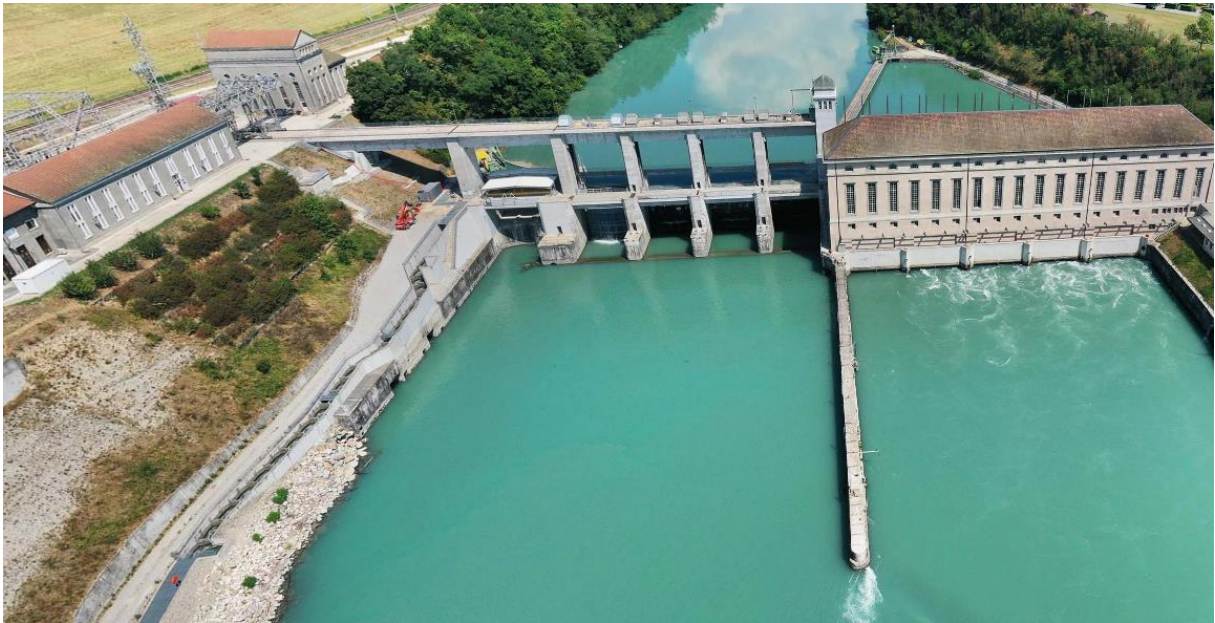
Le barrage est construit en travers du lit du fleuve et comporte en Rive Droite (RD) quatre passes munies de vannes évacuatrices de crue ainsi qu'une tête d'écluse (à ce jour condamnée).

L'usine est implantée en Rive Gauche (RG) et possède cinq groupes de production précédés par des grilles fines, des batardeaux-vannes et de grilles grossières plus en amont.

Une imposante passe à poissons à bassins, nouvellement construite, contourne le barrage en RD.

Figure 1 - Vue aérienne de l'aménagement

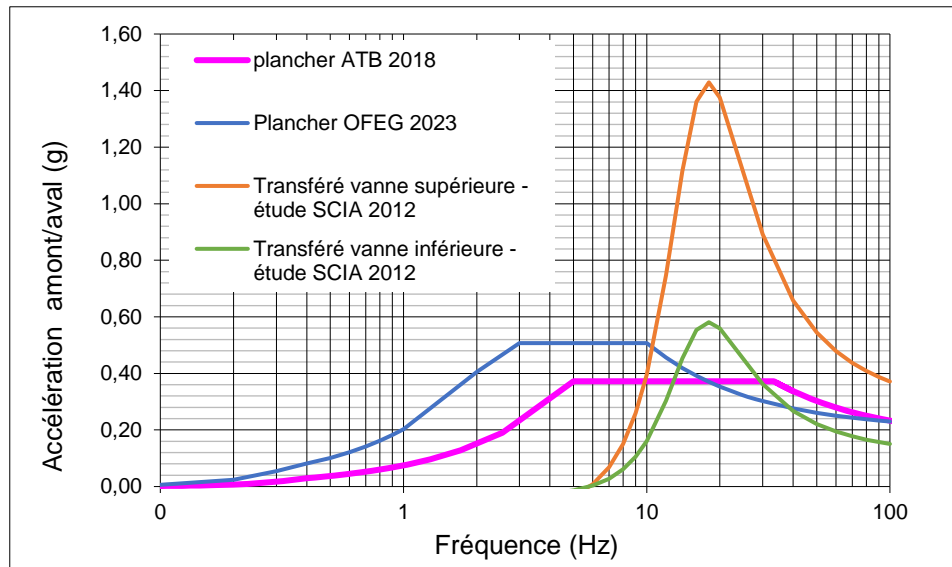
Sur la figure ci-dessous, sont présentés les trois spectres ainsi que le spectre de plancher de l'Arrêté Technique Barrage (ATB) produit ultérieurement (2018) dans la région de Chancy-Pougny qui est en zone de sismicité 3 : modéré.

Figure 5 : Comparaison des spectres de calcul versus celui de l'ATB 2018

On constate que les spectres enveloppes retenus en 2012 étaient nettement supérieurs aux spectres de planchers fournis par l'ATB 2018.

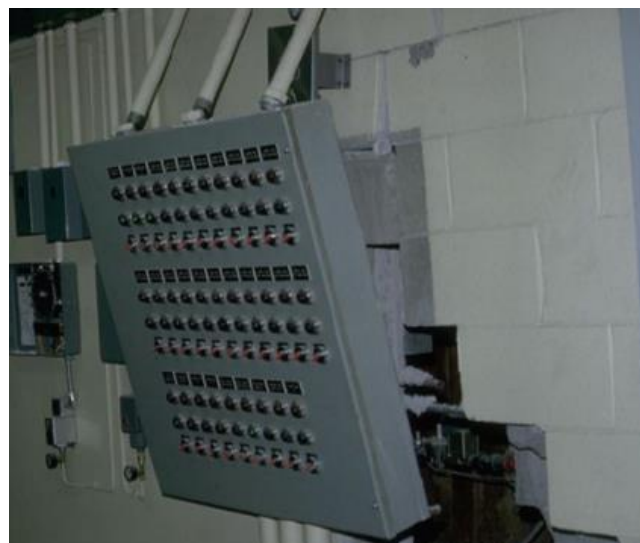
Figure 8 : Exemple d'un arrachement d'un panneau de contrôle

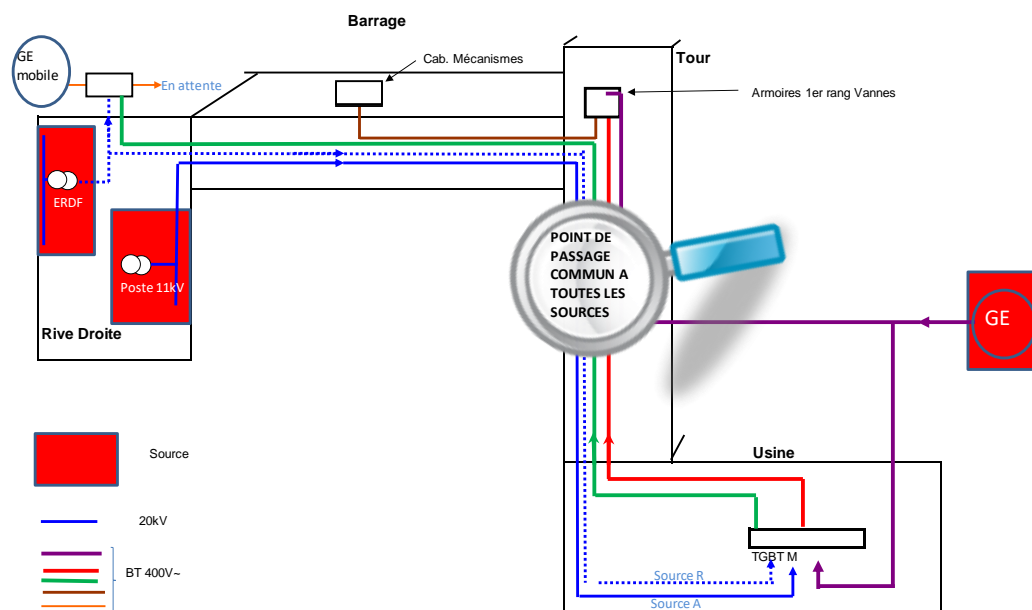
La situation avant rénovation a été étudiée et a mis en évidence des améliorations à apporter pour sécuriser l'alimentation des armoires des vannes. Les quatre armoires de commandes des vannes étaient situées au sommet de la tour des câbles et leurs alimentations également, c'est-à-dire qu'en cas d'incendie la probabilité de perdre l'ensemble des sources et/ou les armoires était élevée.

Figure 9 : Alimentation des équipements sur l'ouvrage avant rénovation

Pour augmenter la disponibilité des sources, il a été créé un nouveau poste HTA permettant d'alimenter directement les armoires sans passer par le Tableau Général Basse Tension (TGBT) du poste M de l'usine. Cette source alimente ensuite deux départs 400V (un pour deux vannes) et ne passe plus par la tour des câbles mais traverse le barrage depuis la rive française par deux cheminements séparés, un intérieur et l'autre extérieur.

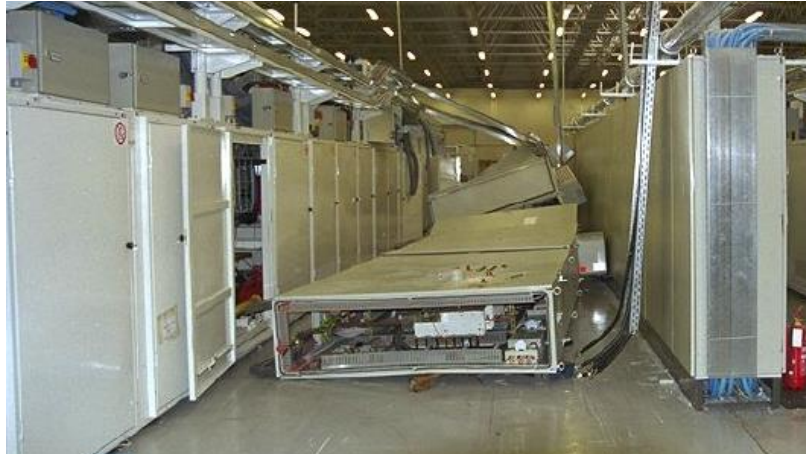
Pour maintenir la possibilité de commander les vannes, l'intégrité des armoires et des équipements la constituant doit être préservée par limitation des effets des vibrations causées par un séisme ainsi que d'un renversement.

Figure 10 : Exemple d'une chute d'armoires lors d'un séisme

Les armoires de contrôle commande ont été conçues pour limiter les effets d'un séisme sur les équipements avec comme premier objectif de maintenir l'intégrité de l'armoire. Pour cela, un soin particulier a été apporté à la rigidité de celle-ci en y ajoutant des renforts structurels additionnels et en les fixant sur des supports parasismiques permettant un amortissement des vibrations et empêchant le basculement des armoires. La partie commande et la partie puissance de l'armoire sont séparées par une plaque au milieu de l'armoire ajoutant un renfort supplémentaire.

Les équipements les plus sensibles et les plus lourds sont placés dans le bas de l'armoire pour abaisser son centre de gravité et augmenter sa stabilité. En complément, l'armoire a été montée sur des supports parasismiques pour amortir les oscillations provoquées par les mouvements du barrage.

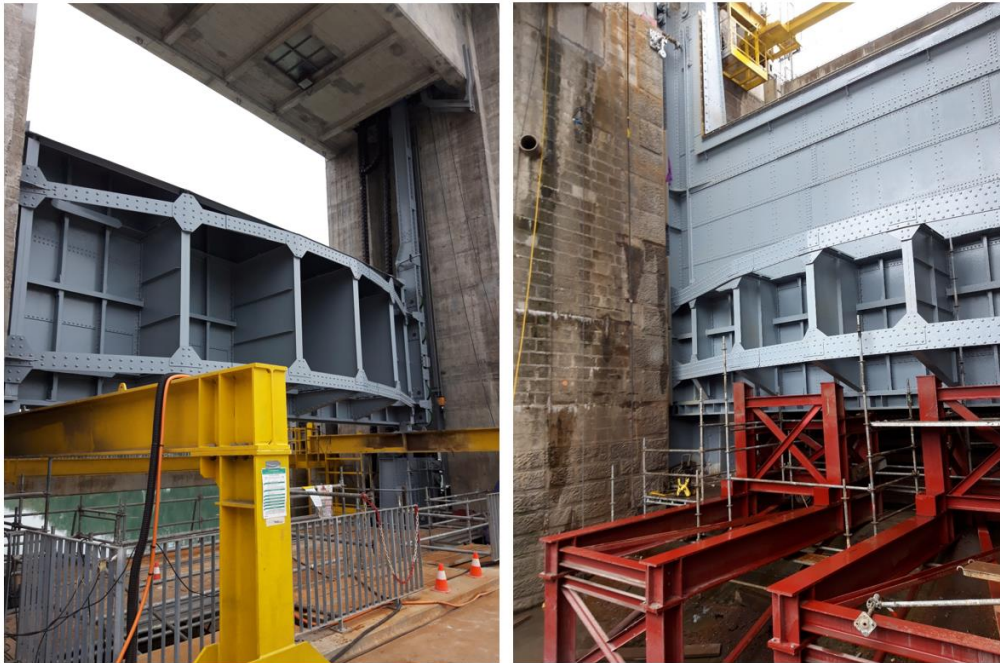
Suite à une phase de contrôles préalables permettant de constater l'état des lieux avant travaux, les vannes ont été entièrement démontées, mises à nu, puis séparées, afin de réaliser les confortements préconisés lors de la phase d'études, puis le remplacement complet du revêtement anticorrosion de chaque vanne par un grenailage in-situ et l'application d'un nouveau système certifié.

Figure 12 - Vanne supérieure et Vanne inférieure posées sur leurs appareils respectifs
