USINAGE FINAL DES ELEMENTS DE LA VANNE VB1 DE PIZANÇON

Final machining of elements of Pizançon Gate

Pierre-Guilhem BOUQUIER, Jean-Baptiste DURY

EDF CIH – 73290 La Motte Servolex

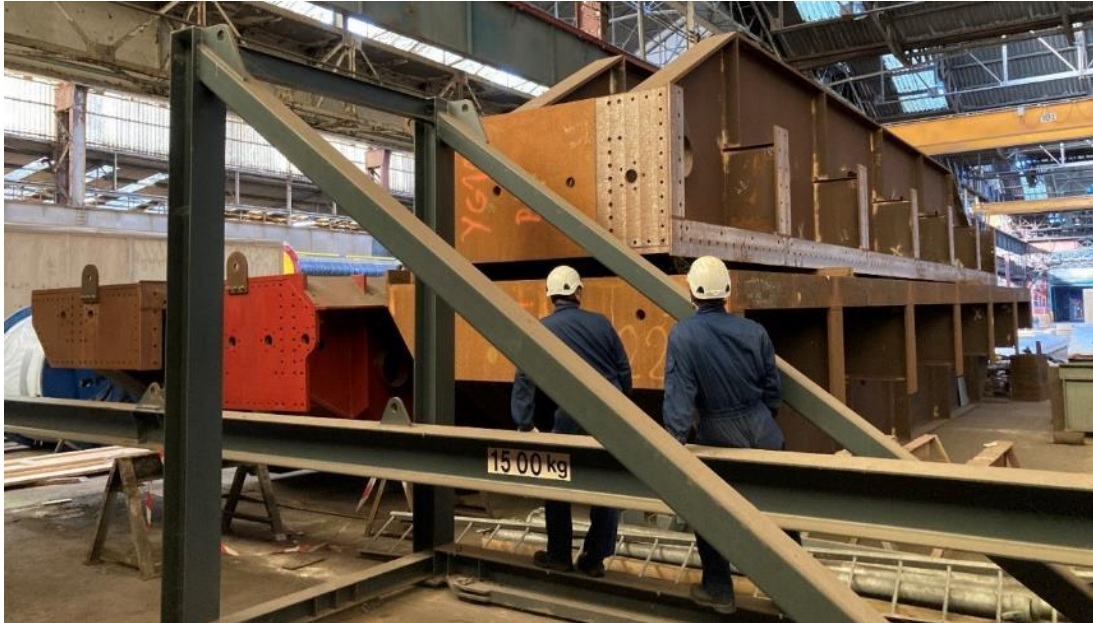
Photo 3 : les 4 éléments horizontaux de la vanne stoney chez JPSA

- Tous les soudages structurels étaient terminés,
- L'élément stoney n°1 était terminé avec une première couche de peinture,
- L'élément stoney n°2 était presque terminé d'usinage, certains usinages ayant été interrompus à mi-longueur,
- L'élément stoney n°3 était entièrement à usiner,
- Les éléments n°4, 5 et 6 étaient terminés en usinage,
- La vanne wagon, était terminée en usinage mais il restait le bordé inox à souder.

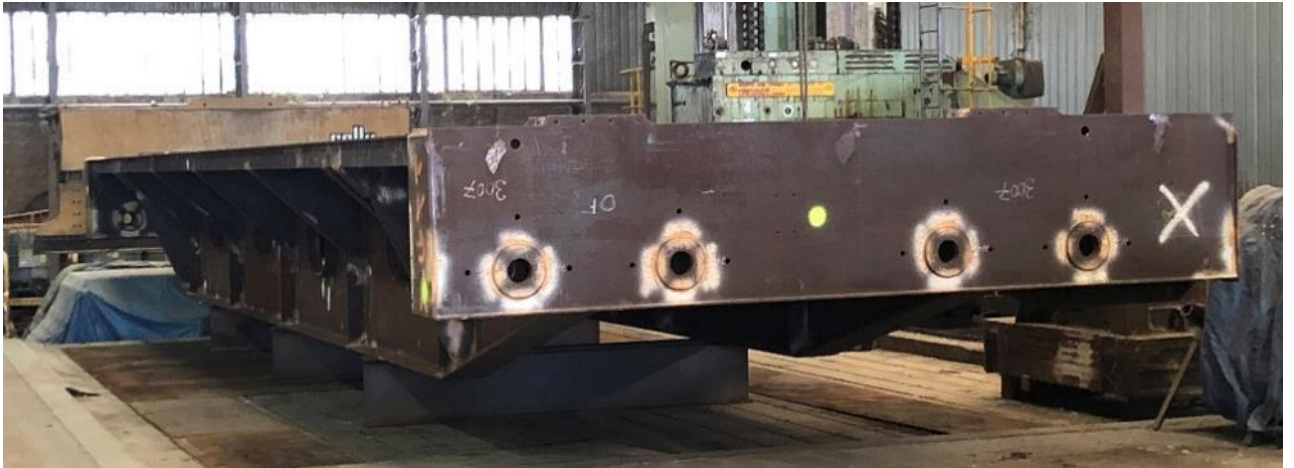
Après attribution, une visite a été organisée dans l'atelier de JPSA avec CMI et le Sétral et son prestataire (transports Capelle) visite qui était absolument nécessaire compte tenu de la taille des pièces. Puis les pièces ont été transportées chez CMP Arles en septembre 2022. La vanne wagon a été posée sur des supports réglés de niveau par CMP.

Figure 1 : vanne wagon posée dans un hall chez CMP

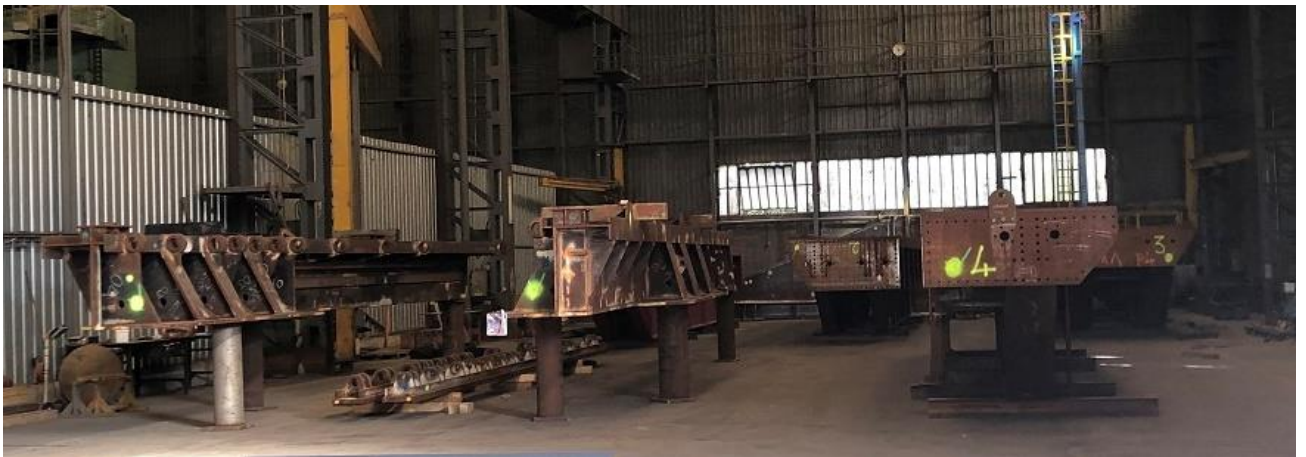
Les éléments de la vanne Stoney étaient calés également sur des supports, et ils étaient disposés de manière à ce qu'on puisse tourner facilement autour d'eux.

Figure 2 : éléments stoney posés dans un second hall chez CMP

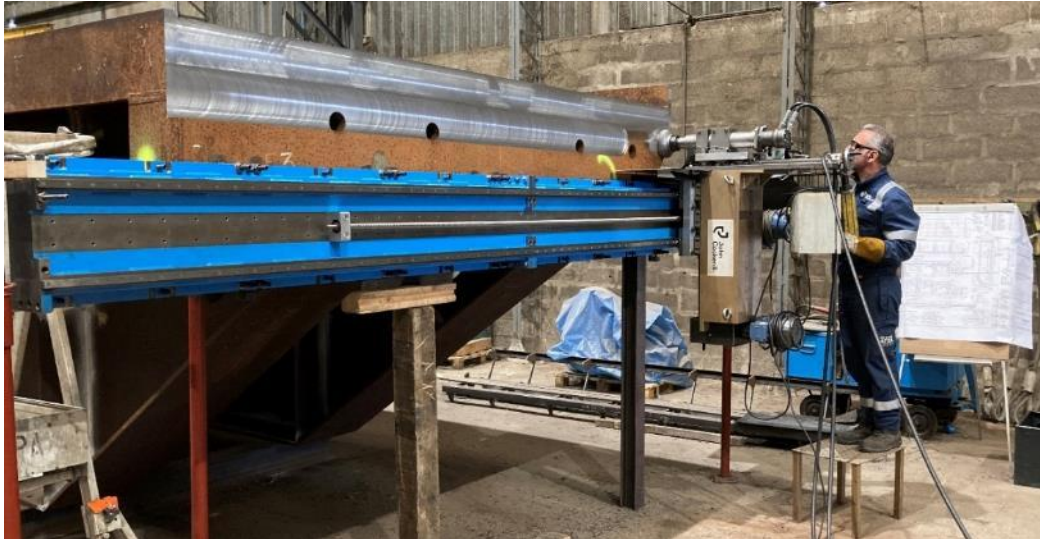
Le géomètre intervenait également à chaque déplacement des bancs d'usinage afin de vérifier sa rectitude et son bon positionnement par rapport aux faces à dresser ; le banc est muni de vis de réglage qui permettent de régler précisément son positionnement.

Photo 5 : dressage d'une face latérale de l'élément stoney n°3: en bleu le banc de guidage avec la vis d'avance ; à droite la fraise actionnée par un moteur hydraulique

Les fraises sont actionnées par un moteur hydraulique relié à une petite centrale oléohydraulique. Toutefois certaines opérations ont été faites avec un outillage entraîné directement par un moteur électrique. Ces outils ont été développés par l'équipe d'usinage mobile de John Cockerill. Globalement, l'opération s'est bien déroulée ; le délai global a été de près de 6 mois, mais avec des périodes d'interruption. Toutefois, il n'y a pas de pression sur les délais de ce marché d'usinage.

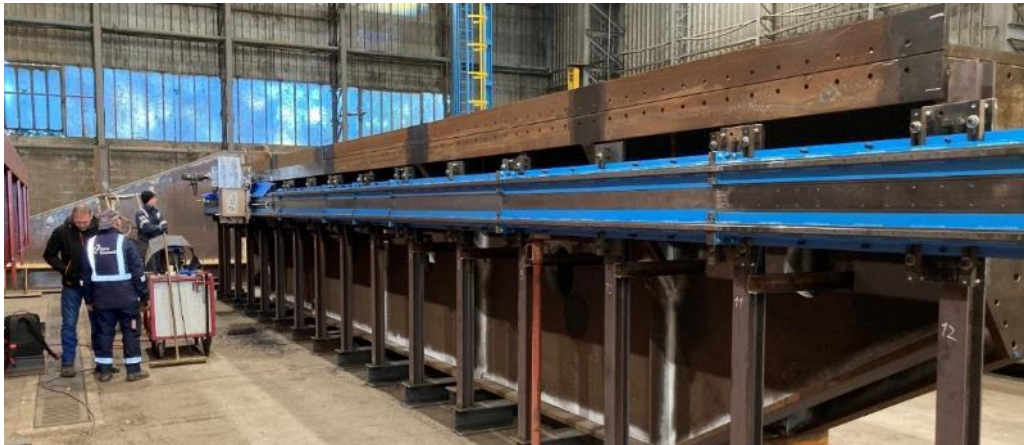
Photo 6 : dressage de la bride inférieure longue de 14,5 m de long de l'élément n°2; on voit le nombre important des supports verticaux du banc d'usage

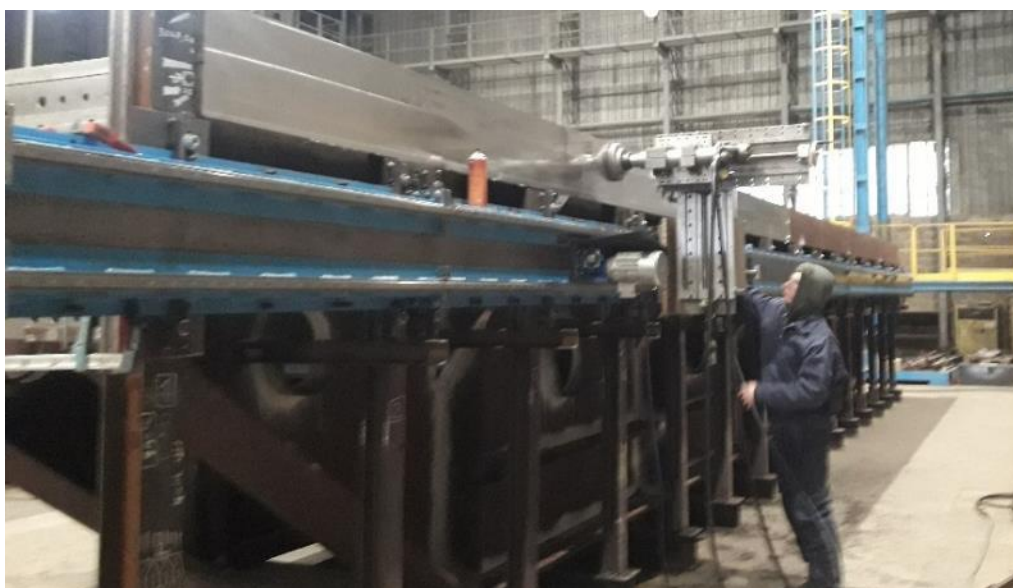
Figure 3 : dressage de la bride longue de 14,5m de l'élément n°3

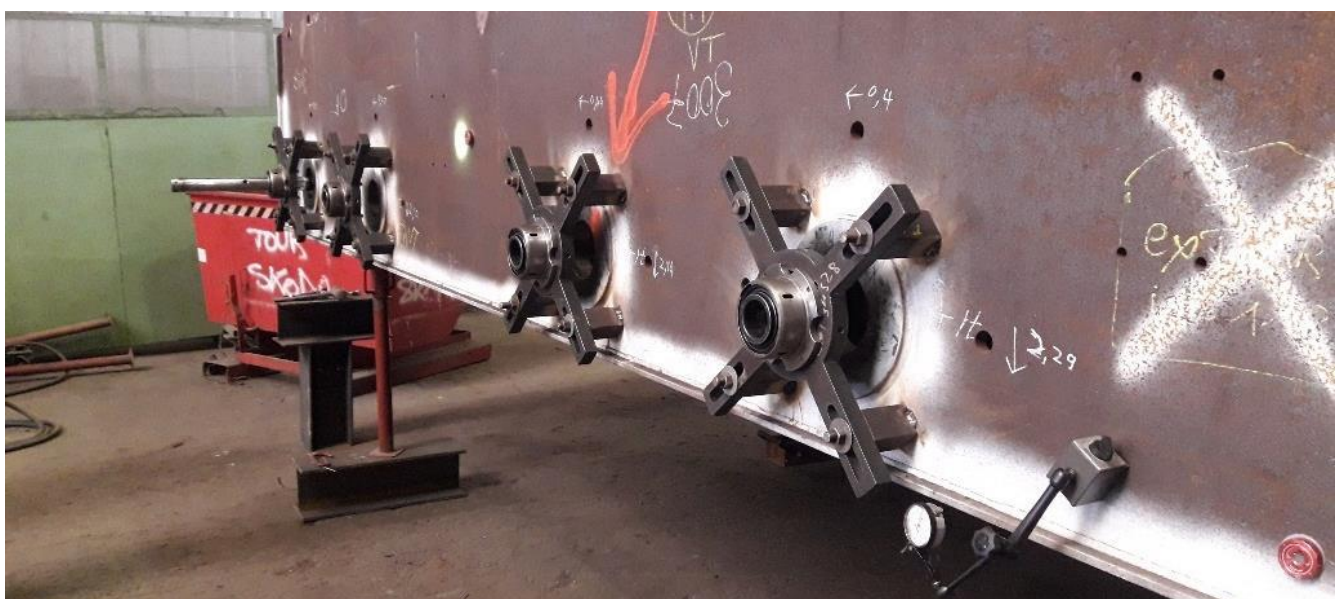
Figure 5 : mise en place des guides d'alésoirs pour les bossages extérieurs des galets de la vanne wagon

Après de nombreuses réflexions et tentatives d'explication de cet écart, il est apparu que certes les appuis sur lesquels reposait la vanne étaient correctement mis de niveau, mais que cette dernière était posée par sa face aval / inférieure qui n'était pas usinée, donc avec des écarts de hauteur (de plusieurs mm) qui conduisaient à des déformations de la face amont / supérieure. Un calage correctif a permis de « rentrer » dans la tolérance de planéité de 2 mm. Après cette correction, il a été possible de procéder à l'alésage des portées des axes des 8 galets aval, qui devaient être positionnés à une distance de $723 \pm 0,2$ mm de la surface du bordé.

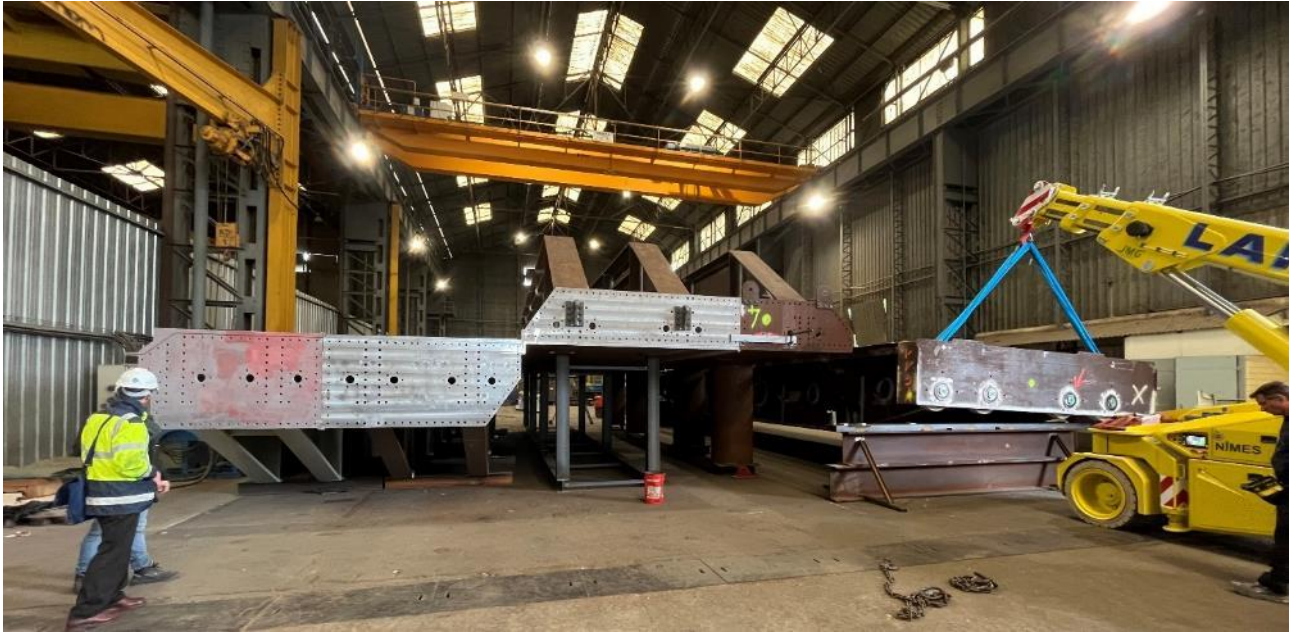
Le montage à blanc de la vanne a eu lieu en avril – mai 2023 dans les ateliers de CMP ; des châssis ont dû être fabriqués afin de caler correctement les éléments de vanne.

Figure 7 : montage à blanc en avril 2023
