## PROTECTION CATHODIQUE DES VANNES DE BARRAGE EN RIVIERE

### *Cathodic protection of dam gates in rivers*

Dans le cadre du programme Superhydro, l'UP Alpes a mandaté le CIH pour remplacer les 6 vannes du barrage de Pizançon. Ce barrage mobile est situé sur l'Isère à une vingtaine de kilomètres au Nord-Est de Valence. Les vannes double-corps sont composées d'une vanne inférieure Stoney et d'une vanne supérieure wagon. Mises en service en 1932, elles viennent obstruer les 6 passes du barrage faisant chacune 15 m de large et de 14 m de haut.

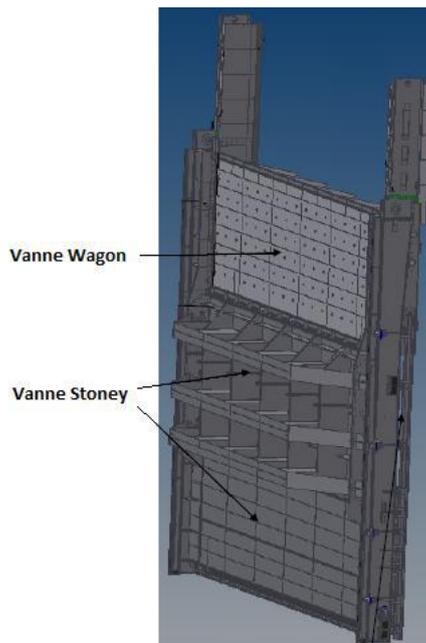
Figure 1 : vue en amont

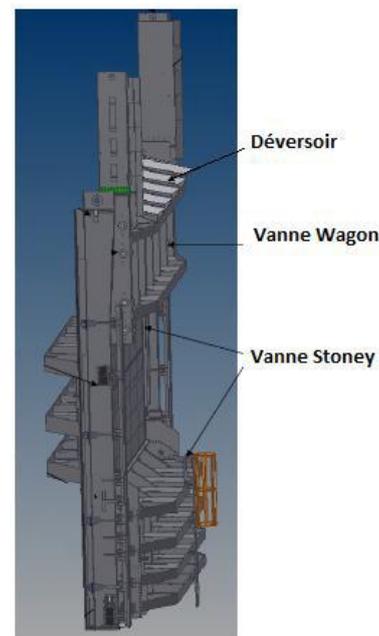
Figure 2 : vue latérale

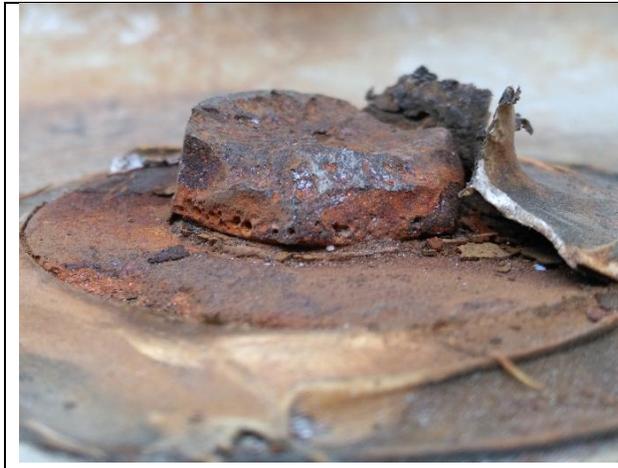
La plupart de la boulonnerie utilisée sur les vannes est en acier galvanisé à chaud. Cette boulonnerie est utilisée pour le réglage et la fixation des joints d'étanchéité. La boulonnerie présentant les faciès de dégradation les plus avancés se situe à proximité du bordé de la vanne wagon. La corrosion se traduit par une disparition de la galvanisation voire jusqu'à une perte de matière en acier significative. Les photos des Figure 3 et Figure 4 illustrent les dégradations constatées sur la boulonnerie de maintien du support du joint Omega. La boulonnerie du joint de seuil est aussi dégradée, avec la disparition de la couche de galvanisation (Figure 5).

Figure 3 : tête de vis (1/3 de la matière est perdue)

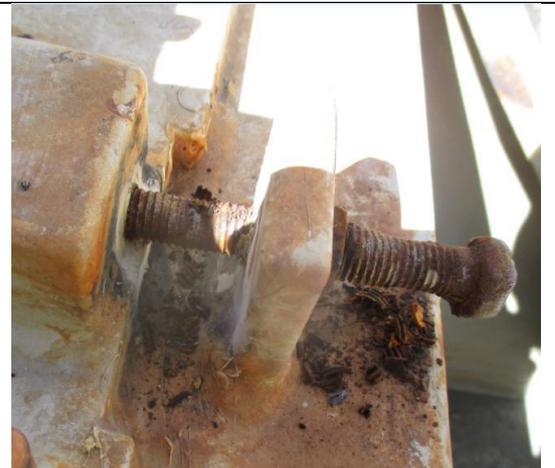
Figure 4 : vis de plaquage

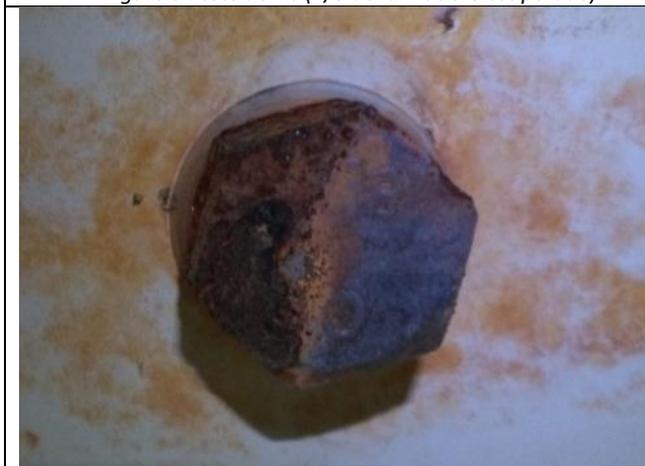
Figure 5 : boulonnerie de joint de seuil

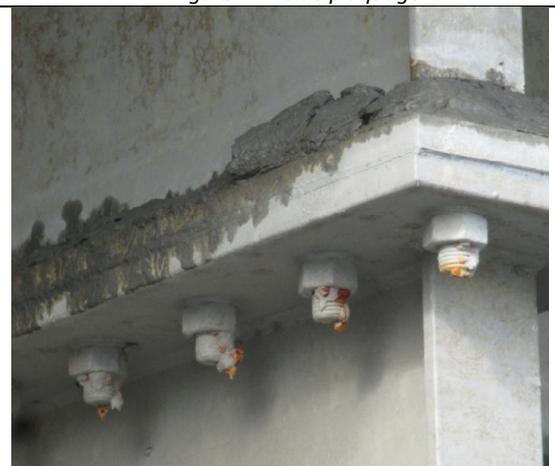
Il est à noter aussi que les boulons Hautes Résistances, qui assurent l'assemblage mécanique entre les éléments de la vanne, présentent de légères traces de corrosion (Figure 6). Cet ensemble de boulonnerie en acier galvanisé a pourtant fait l'objet d'une mise en peinture sur site après montage. Un début de colonisation de ces ensembles boulonnés par des mélanges oxydes ferreux et ferriques mêlés à des anions de type carbonates et des bactéries ferrugineuses et même anaérobie est le signe d'une zone de corrosion active et intense.

Figure 6 : boulonnerie HR

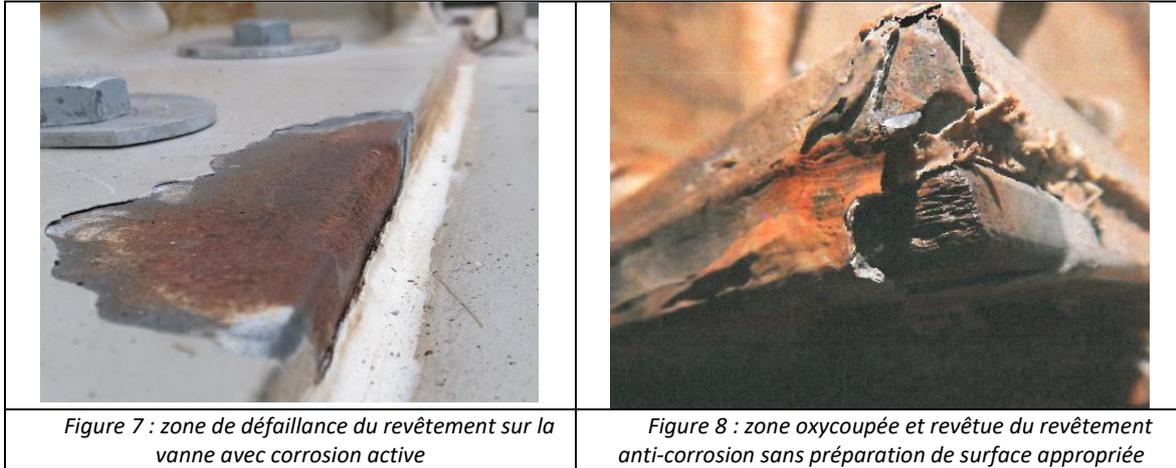
Lors de l'inspection, il a aussi été constaté des dégradations sur quelques points singuliers de la vanne Stoney. Ces zones, situées à proximité du bordé de la vanne wagon n'étaient plus protégées par le revêtement anticorrosion, entraînant une corrosion rapide de l'acier (Figure 7 et Figure 8). Elles sont mises en évidence car le revêtement n'a pas été suffisamment résistant dans ces zones singulières. En effet ces zones nécessitent une préparation de surface appliqué sur des zones correctement préparées ou qui n'ont pas été revêtue dans les règles de l'art (pointe de touche en amont de la pulvérisation au pistolet airless). La corrosion rapide sur ces zones met en exergue ces défauts en raison du processus de dégradation et de la formation d'oxydes de fer.

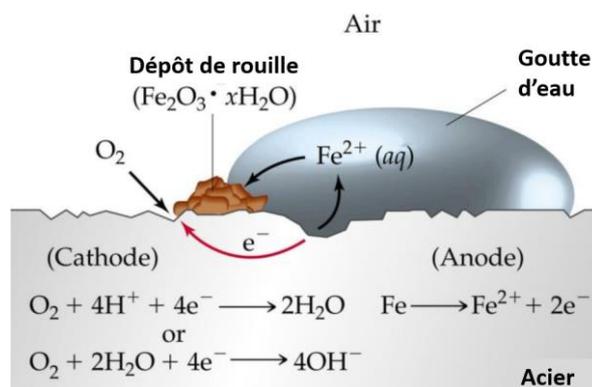
Une goutte d'eau posée sur un morceau de fer ou d'acier à l'air libre est le lieu idéal pour que cette réaction ait lieu. Le fer ou l'acier joue à la fois le rôle d'anode et de cathode : la partie en contact avec l'eau est l'anode et l'autre partie la cathode.

Figure 9 : schématisation du processus de corrosion électrolytique de l'acier sous une goutte d'eau. Oxydation dans les zones anodiques et réduction dans les zones cathodiques qui conduisent à la perte de matière et à l'apparition de dépôts d'oxydes.

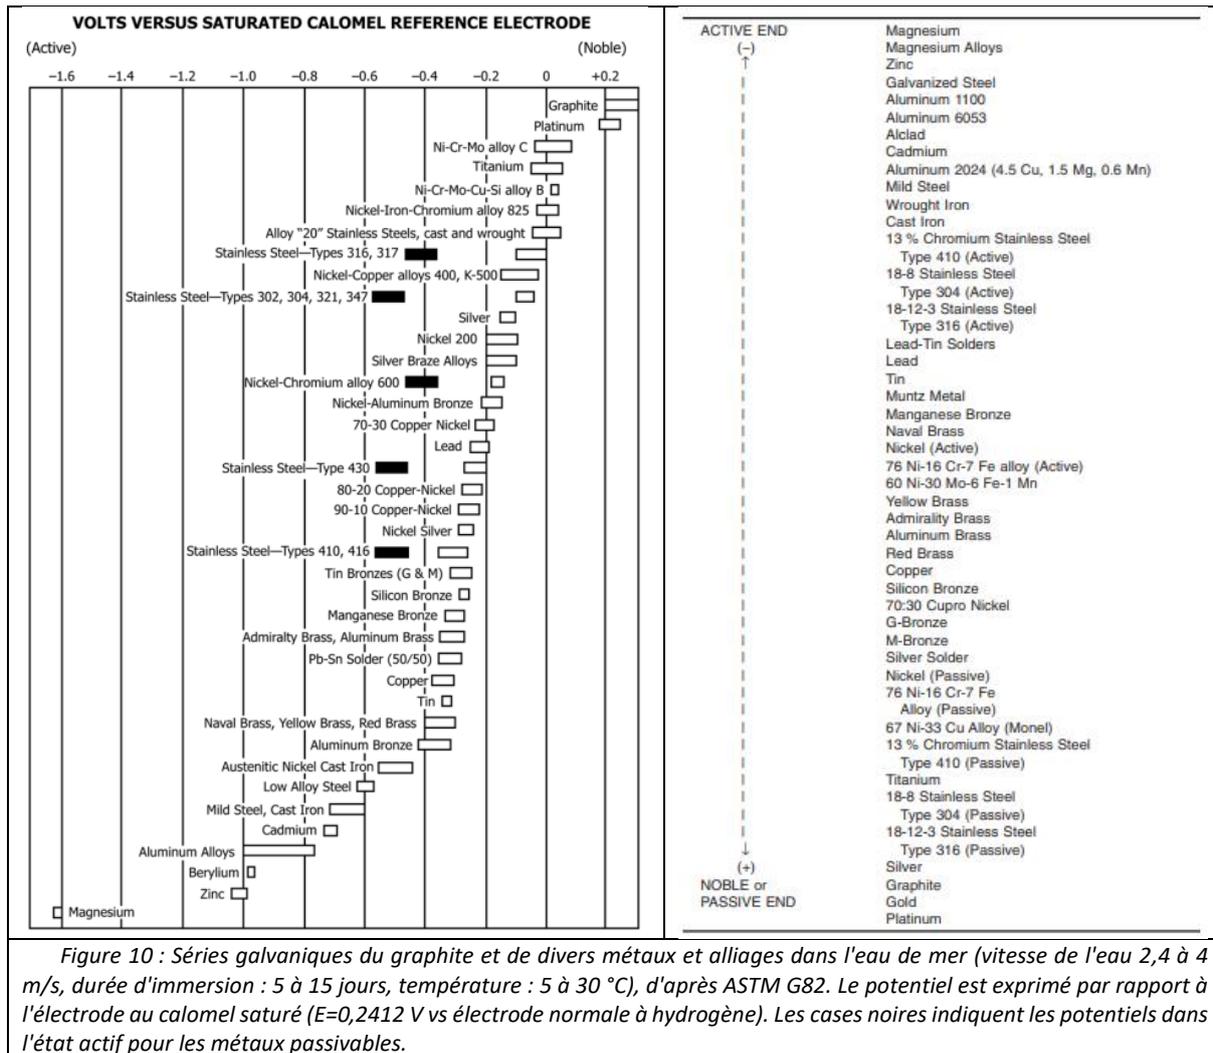
Figure 10 : Séries galvaniques du graphite et de divers métaux et alliages dans l'eau de mer (vitesse de l'eau 2,4 à 4 m/s, durée d'immersion : 5 à 15 jours, température : 5 à 30 °C), d'après ASTM G82. Le potentiel est exprimé par rapport à l'électrode au calomel saturé ( $E=0,2412$  V vs électrode normale à hydrogène). Les cases noires indiquent les potentiels dans l'état actif pour les métaux passivables.

Sur l'échelle de noblesse indiquée sur la Figure 10, le platine, l'or et le carbone sont les éléments les plus nobles. L'acier inoxydable austénitique passivé (type 304, 316) est très noble par rapport à l'acier non allié et la différence de potentiel est proche de 600 mV. Avec l'échelle de noblesse il est aisé de remarquer que le zinc ou l'acier galvanisé présente une différence de potentiel de 1 V par rapport à l'acier inoxydable austénitique passivé. La pile électrochimique entre acier galvanisé et acier inoxydable présente une force électromotrice plus élevée que celle de l'acier non allié et explique que la boulonnerie en acier zingué est plus intensément attaquée que l'acier non allié lui-même et se comporte même comme un témoin de l'activité de corrosion accélérée par couplage galvanique. Plus la surface d'acier noble est importante, plus les défauts de revêtement ou les boulons galvanisés sont « rapidement attaqués » par la corrosion accélérée par le couplage galvanique.

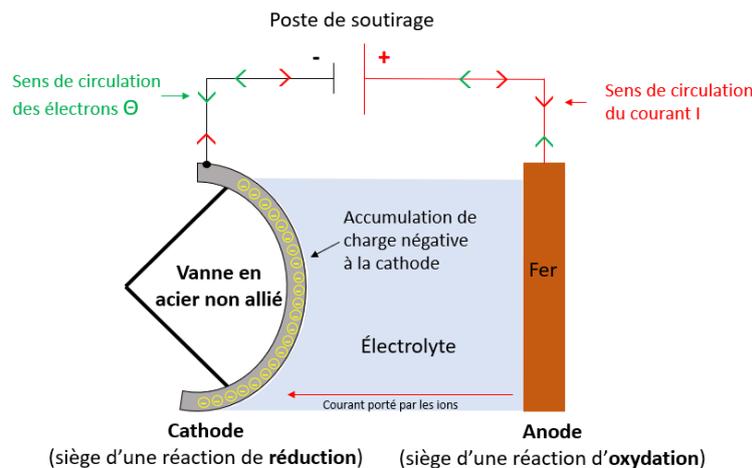
La solution retenue pour le cas de Pizançon est l'installation d'une protection cathodique par courant imposé - PCCI (Figure 11). La solution par anodes galvaniques n'a pas été retenue car la masse nécessaire d'anodes sacrificielles montées sur la vanne Stony serait trop importante pour que cette dernière puisse fonctionner correctement.

Figure 11 : Schéma de principe d'une protection cathodique à courant imposé d'une vanne

Des câbles cheminent depuis la borne positive du redresseur vers les 2 anodes en acier en amont de chaque vanne. Un redresseur alimente en courant ces anodes. Les vannes double-corps des passes 5 et 6 sont reliées indépendamment par deux câbles sur enrouleur (pour suivre les translations des vannes selon le plan vertical en fonction du débit de l'Isère) depuis les bornes négatives de leurs redresseurs respectifs. Ainsi un courant électrique circule depuis la borne positive vers la borne négative au travers des câbles, des anodes et vannes et au travers de l'électrolyte dont la nature est l'eau de l'Isère avec des charges ioniques variables selon les saisons.

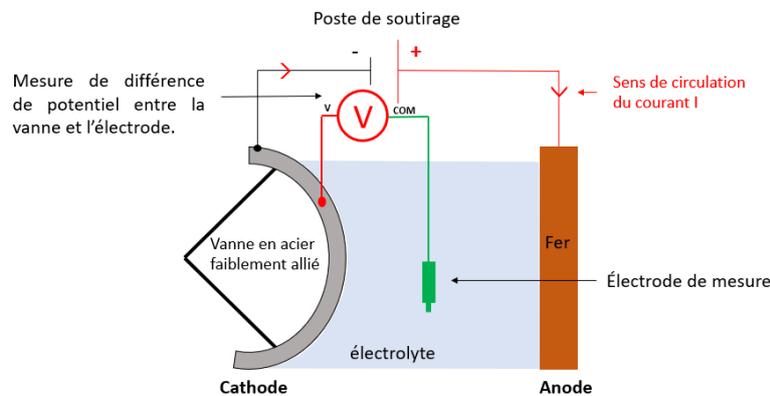
- Deux électrodes de mesure en zinc pur sont introduites par passe.
- La différence de potentiel entre les vannes de chaque passe et les électrodes de mesure en zinc doit s'inclure dans l'intervalle [-0,05 V ; +0,30 V] et idéalement [+0,05 V ; +0,20 V]. Cette mesure s'entend hors chute ohmique.

Figure 12 : Mesure de différence de potentiel entre la cathode et une électrode de mesure

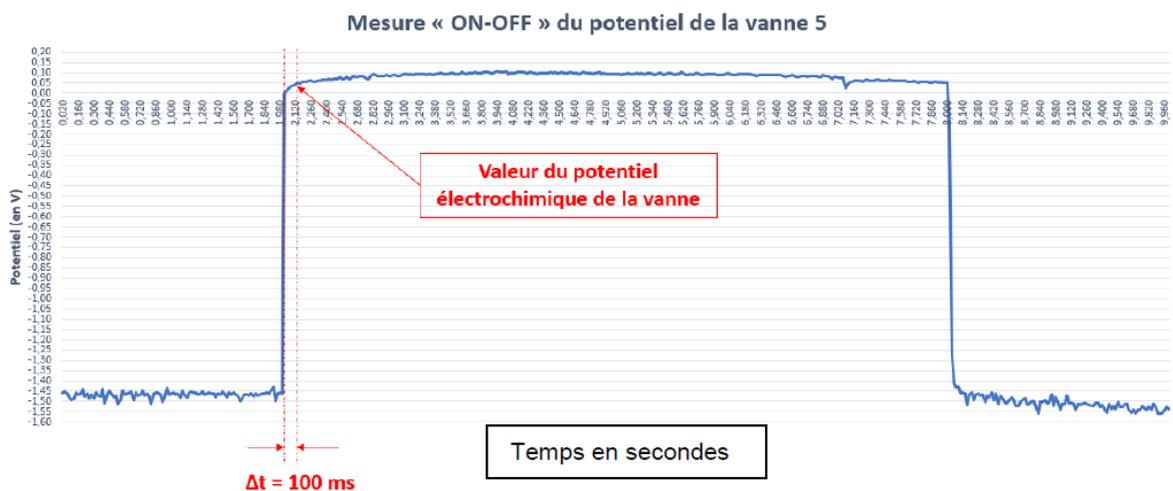
Cette fois ci le multimètre utilisé est muni d'un enregistreur de données afin de stocker les mesures de différence de potentiel. Là encore une électrode auxiliaire peut être installée. Ainsi les différences de potentiel ON et OFF sont enregistrées et les différentes caractéristiques de potentiel / temps sont tracées (cf. Figure 14). Arbitrairement sur la base du savoir-faire DTG, la différence de potentiel « OFF » retenue est enregistrée 100 millisecondes après la coupure de courant. Sur le graphe de la Figure 14, ce dernier est de +0,05 V vs électrode de mesure en zinc ce qui est conforme selon l'abaque de la Figure 4.

Figure 14 : Relevé du potentiel électrochimique de la structure lors d'une mesure "ON-OFF"

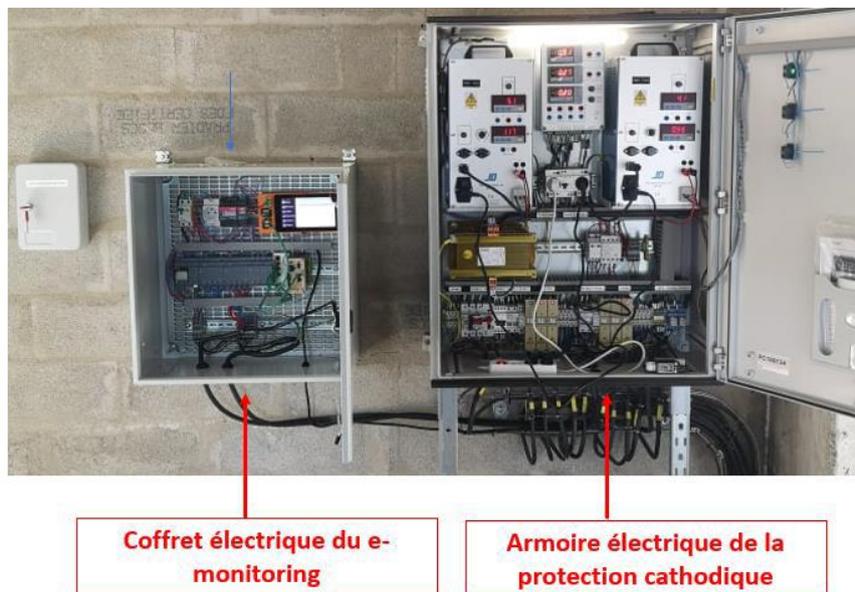
L'installation originale a été modifiée par DTG pour permettre l'installation d'un automate et d'un enregistreur haute fréquence. Le système de télésurveillance ou e-monitoring a été installé sur le barrage de Pizançon en septembre 2021 pour la PCCI de la vanne 5 et en décembre 2021 pour la PCCI de la vanne 6. Ce dispositif de mesure et de surveillance à distance est constitué d'un coffret électrique à proximité de l'armoire électrique (cf. Figure 8). À l'intérieur de ce coffret se trouve une alimentation équipée d'un disjoncteur, un automate électrique permettant de sélectionner les différentes sorties (potentiel des vannes, électrodes) ainsi qu'un Raspberry- $\pi$ . Le Raspberry- $\pi$  réalise les mesures de différence de potentiel et également contient le programme de mesure.

Figure 15 : Coffret électrique du système e-monitoring (droite) et armoire électrique du système de protection cathodique des vannes 5 et 6 (gauche)
