# Journée technique du groupe Jeunes du CFBR Bulletin CIGB 180

Leçons tirées d'études de cas de la surveillance des barrages

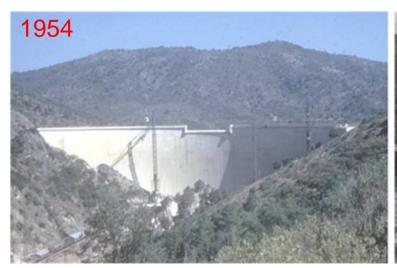
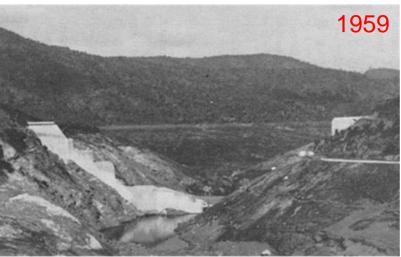
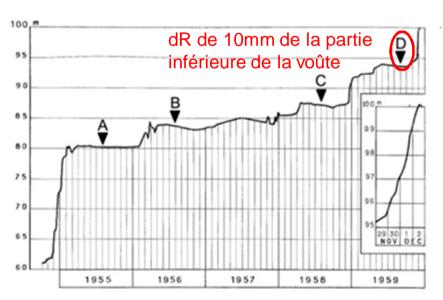
# Cas de référence : Malpasset (France)

- Dispositif d'auscultation pas adapté vis-à-vis d'un mode de défaillance possible, mais non identifié à l'époque (pas de mesure de pressions ou de déformation de la fondation et des appuis).
- Nécessité de disposer d'une organisation avec analyse « continue » des mesures d'auscultation, en particulier lors de la mise en eau.

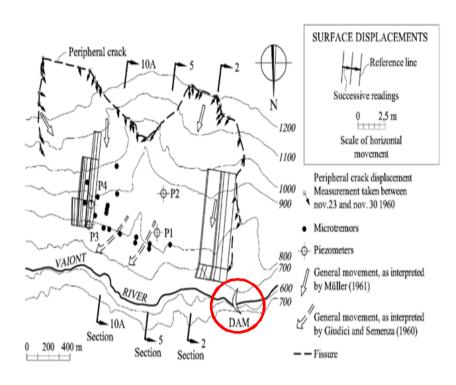
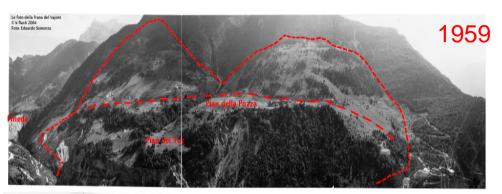
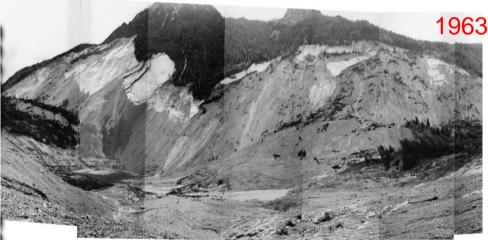
# Cas de référence : Vajont (Italie)

- Le risque est identifié et une auscultation est en place : déplacements de surface, piézomètres (mais tubes ouverts et situés au dessus de la surface de rupture indiquant une valeur moyenne de pression),
- On pense connaître et comprendre le comportement du glissement à partir des observations faites au cours des premières années d'exploitation.

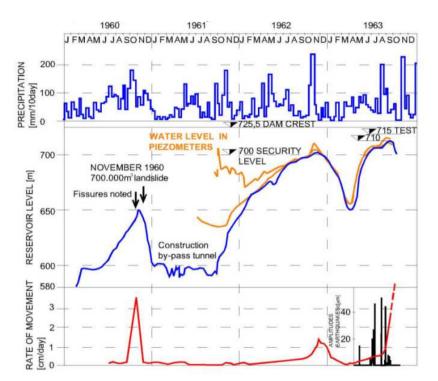
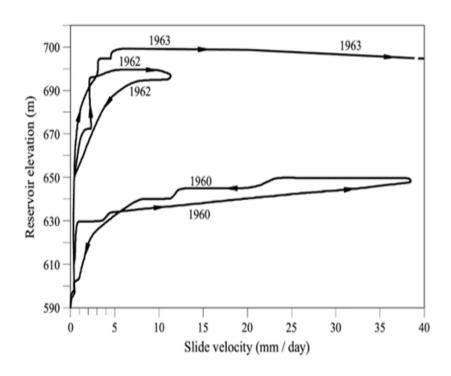
# Cas de référence : Vajont (Italie)

- Une auscultation s'appuyant sur des connaissances et une modélisation erronées du mode de défaillance possible est insuffisante,
- Elle peut même s'avérer dangereuse lorsque des critères de sécurité sont déterminés et extrapolés à partir des seules observations : ici la corrélation entre niveau de la retenue et la vitesse de déplacement en surface, sans tenir compte de l'effet potentiel du niveau absolu de la retenue

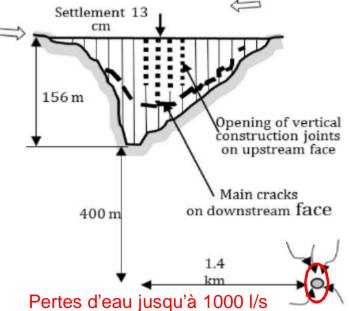
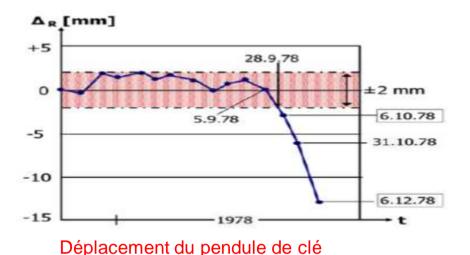
# Cas de référence : Zeuzier (Suisse)

Rawil Tunnel exploration adit

- L'auscultation en place et la bonne connaissance du comportement de la voûte ont permis une détection précoce de l'anomalie et des actions en conséquence (baisse du plan d'eau, auscultation renforcée)
- Importance d'adapter la surveillance en cas de travaux souterrains à proximité d'un barrage (à noter également des déformations du barrage de Nalps lors du percement du tunnel du Saint Gothard en 2006).

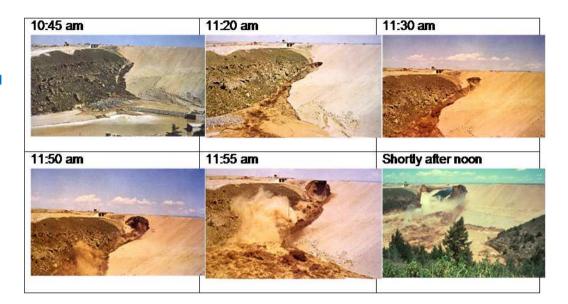
# Cas de référence : Teton (US)

- Début de mise en eau le 3/10/1975 (cote 1542m)
- Le **3/06/1976**, détection de 2 venues d'eau claire à 400 et 450m à l'aval (cote proche de l'EVC),
- Le 4/06/1976, détection d'une nouvelle venue d'eau 40 à 60m à l'aval,
- Le 5/06/1976 à 7h première venue d'eau détectée sur le barrage puis accélération des évènements (photos de droite).
  Rupture à une cote de 1616m (9m sous la crête). Ordre d'évacuation donné vers 10h30.

- Importance de la surveillance visuelle, et sur un périmètre pas limité au seul barrage,
- Cinétique potentiellement très rapide de certains phénomènes surveillés,
- Nécessité d'observer des paliers lors de la première mise en eau, avec : un programme de surveillance adapté, une capacité de contrôle du niveau de la retenue et un plan d'évacuation,
- Prise en compte dès la conception d'un dispositif de collecte des débits de drainage et de fuites pour les barrages en remblais.

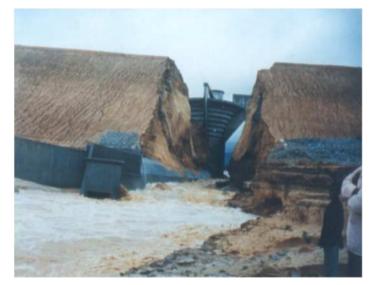
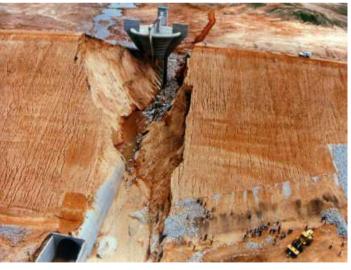
# Cas de référence : Zoeknog (AFS)

- Début de mise en eau en décembre 1992,
- Le 11/01/1993, une cellule de pression amont du noyau de l'un des 2 profils auscultés indique le niveau de la retenue. Cette information est considérée comme erronée,
- Le 24/01/1993, un garde entend un bruit d'écoulement et découvre une venue d'eau le long du conduit. 6 heures plus tard la rupture du barrage se produit.

- Ne pas écarter une information fournie par un capteur sans une instruction préalable rigoureuse,
- Des inspections visuelles régulières auraient pu permettre une détection anticipée de l'érosion le long du conduit (et éventuellement d'engager des actions pour éviter la rupture),
- La surveillance ne résoud pas les problèmes de conception et de construction (tapis de drainage mal positionné et argiles mal compactées le long du conduit).

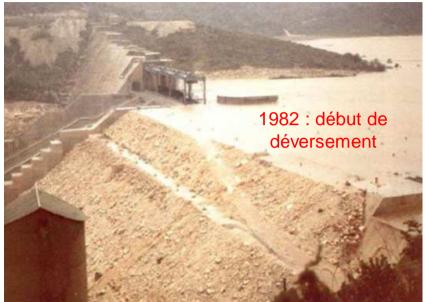
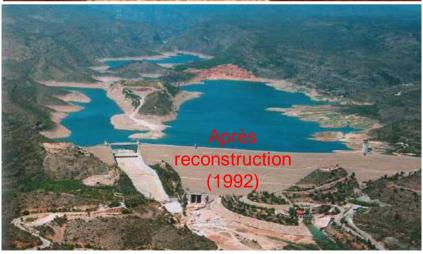
# Cas de référence : Tous (Espagne)

- Pluies très importantes les 20 et 21 octobre 1982 (500mm en 24h),
- EVC vanné: perte du réseau électrique, 1 diesel de secours en réparation, le second non opérable (sous eau) → Impossibilité d'ouvrir les vannes,
- Début de déversement le 20/10 à 16h50 et rupture à 19h15, avec une lame d'eau de 1,10m au dessus de la crête

- Pour les EVC vannés, nécessité de disposer de sources d'énergie indépendantes avec la fiabilité requise (essais périodiques, maintenance),
- Besoin d'une organisation et de procédures adaptées à la gestion des risques et à leur contrôle,
- En Espagne, a conduit à la mise en place de réseaux de prévision des crues pour anticiper ces situations.

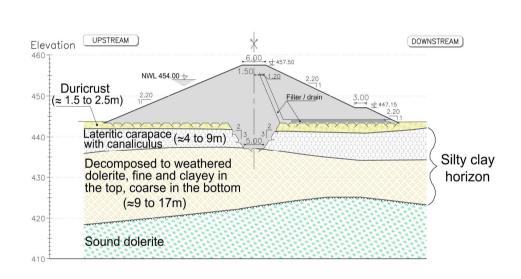
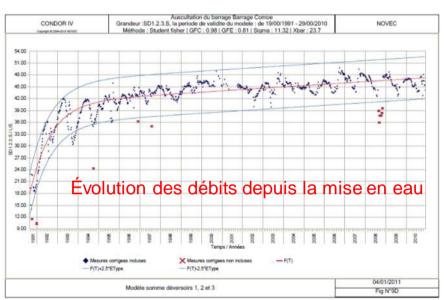
### Cas pédagogiques : Comoe (Burkina Faso)

La mesure des débits globaux à l'aval du barrage a permis de mettre en évidence une dégradation des conditions de perméabilité en fondation :

- Sur la base d'un suivi et d'une analyse pluri-annuelles, depuis la mise en eau,
- Et d'engager des travaux lorsque les débits ont atteint un niveau qui n'était plus jugé acceptable.

- Importance d'une surveillance continue et rigoureuse sur le long terme
- Apport des modèles d'analyse des données d'auscultation.

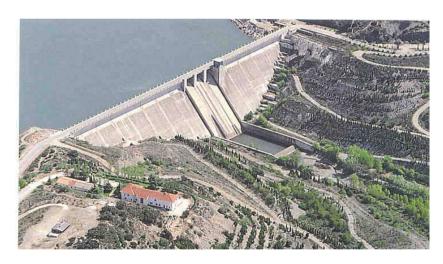
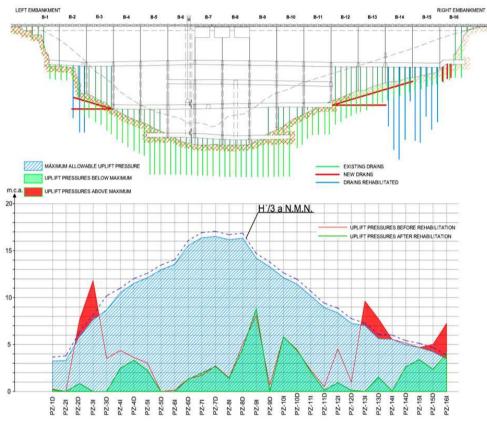
### Cas pédagogiques : Siurana (Espagne)

#### Barrage poids mis en eau en 1972, nécessitant une évaluation de la performance du drainage en fondation :

- Mise en place de piézomètres,
- Analyse des sous-pressions mesurées en regard de seuils d'acceptabilité calculés,
- Travaux ciblés d'amélioration du drainage.

- Apport de la surveillance au diagnostic de sûreté,
- Optimisation des travaux et des coûts de maintenance.

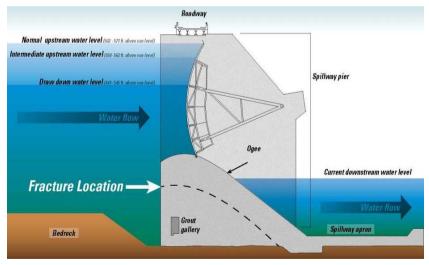
### Cas pédagogiques : Wanapun (US)

Déplacement mesuré de 4 cm vers l'aval d'une pile d'un barrage mobile, après détection par inspection visuelle d'un déplacement en crête et de fuites à l'aval :

- Baisse immédiate de la cote,
- Travaux correctifs (reprise de l'ancrage des seuils par tirants).

- Importance de l'inspection visuelle
- Déclenchement immédiat de mesures de réduction des risques.

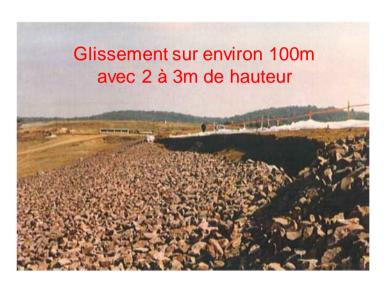
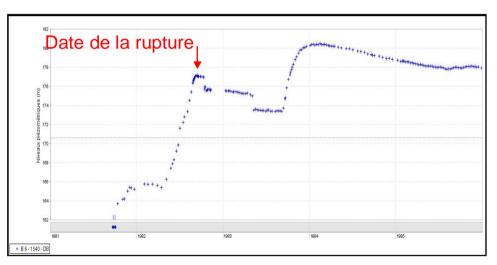
### Cas pédagogiques : Mirgenbach (France)

## Glissements des recharges aval et amont du barrage en 1982, juste avant la fin de construction :

- Glissement de la recharge amont puis de la recharge aval quelques jours après (longueur de l'ordre de 100m, avec hauteur de la rupture de 2-3m),
- Le barrage était ausculté mais la position amont-aval erronée d'une cellule a conduit à ne pas exploiter correctement les mesures qu'elle donnait,
- Travaux de reconstructions réalisés avec mise en eau en 1985 et un comportement satisfaisant depuis.

Mesures de pression interstitielle sur 1 cellule à corde vibrante

- Importance d'une auscultation dès la phase chantier pour les ouvrages en remblais,
- Traçabilité et rigueur lors de la pose des capteurs et du relevé des paramètres nécessaires au traitement et à l'interprétation des mesures (en particulier pour les capteurs noyés).

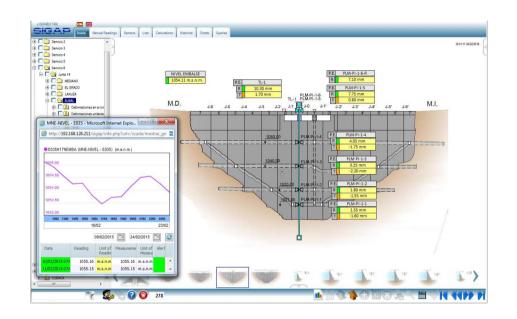
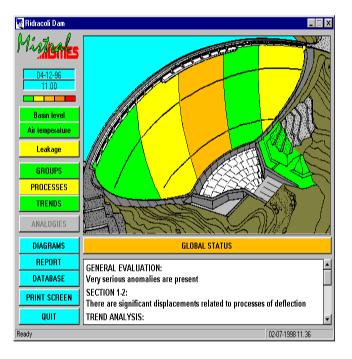
#### Cas pédagogiques : Informatisation des processus de surveillance

#### Plusieurs cas mettant en avant l'apport de logiciels spécialisés :

- Pour la collecte, la gestion et le traitement des données,
- L'automatisation de la détection des écarts et des alertes.

- Le système d'information et les bases de données associées sont aujourd'hui des éléments clés du processus de surveillance, avec de plus en plus de services et fonctionnalités associés,
- Indispensable en cas de télémesure du dispositif.

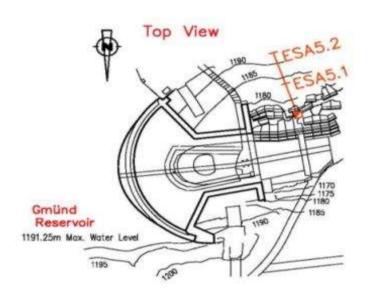
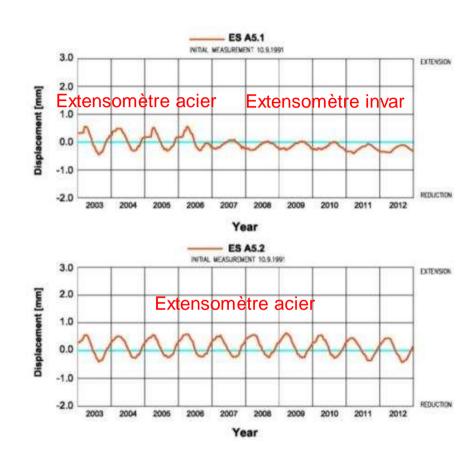
# Cas pédagogiques : Gmuend (Autriche)

# Mesure des déformations du confortement de l'appui RG par des extensomètres:

- Initialement des barres en acier,
- Doublée sur l'un des 2 extensomètres par une barre en invar en 2006.

- Attention à l'interprétation des mesures ; le capteur est un élément (parfois perturbateur / générateur de biais) du processus de mesure d'un phénomène physique,
- Nécessité de bien connaître les technologies de mesures, leurs limites ainsi que les conditions d'installation des capteurs.
