STABILITE DES BARRAGES EN REMBLAI HOMOGENE – RETOUR D'EXPERIENCE

Justine FAURE

ISL
Ingénierie

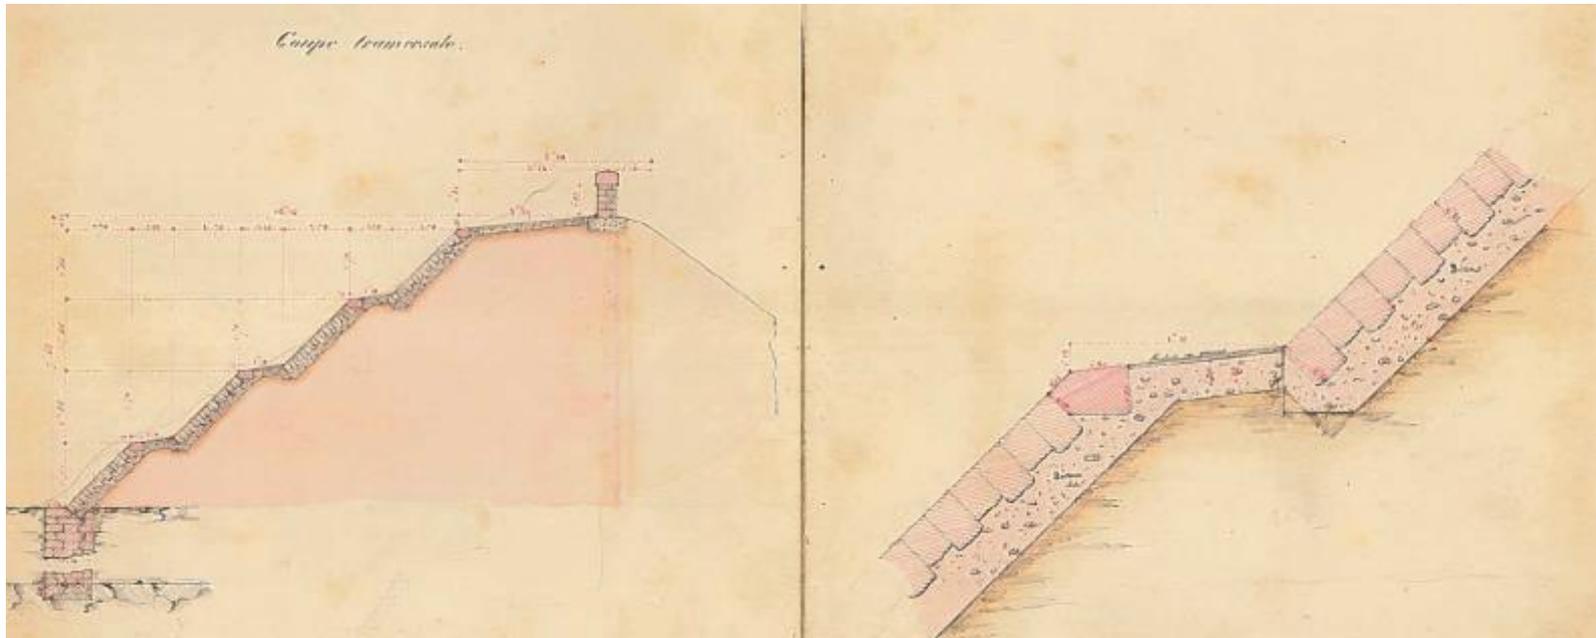
Coupe type (barrage du Plessis, C, VNF (71))

- ❑ Parement incliné à 1,5H/1V en moyenne
- ❑ Parements maçonnés (avant 1900) ou en béton (après 1900).
- ❑ Pas de fonction d'étanchéité à proprement parler
- ❑ Rôle de protection mécanique (effets du batillage)
- ❑ Rôle de protection vis à vis des sollicitations atmosphériques (dessiccation,..).

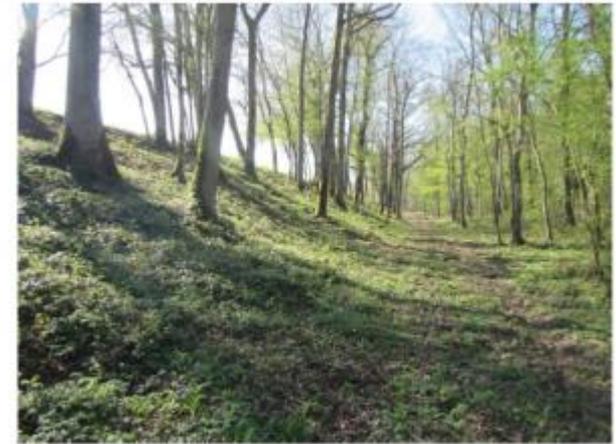
Talus aval (barrage de Beurois, C, VNF (89))

- ❑ **Classe C** : talus aval raide ($1,5H/1V$) ; présence quasi systématique d'arbres (Diam > 10 cm).
- ❑ **Classe B** : pente comprise entre $1,5H/1V$ et $3H/1V$ (pente raide en partie haute du talus). Parement enherbé et bien entretenu.

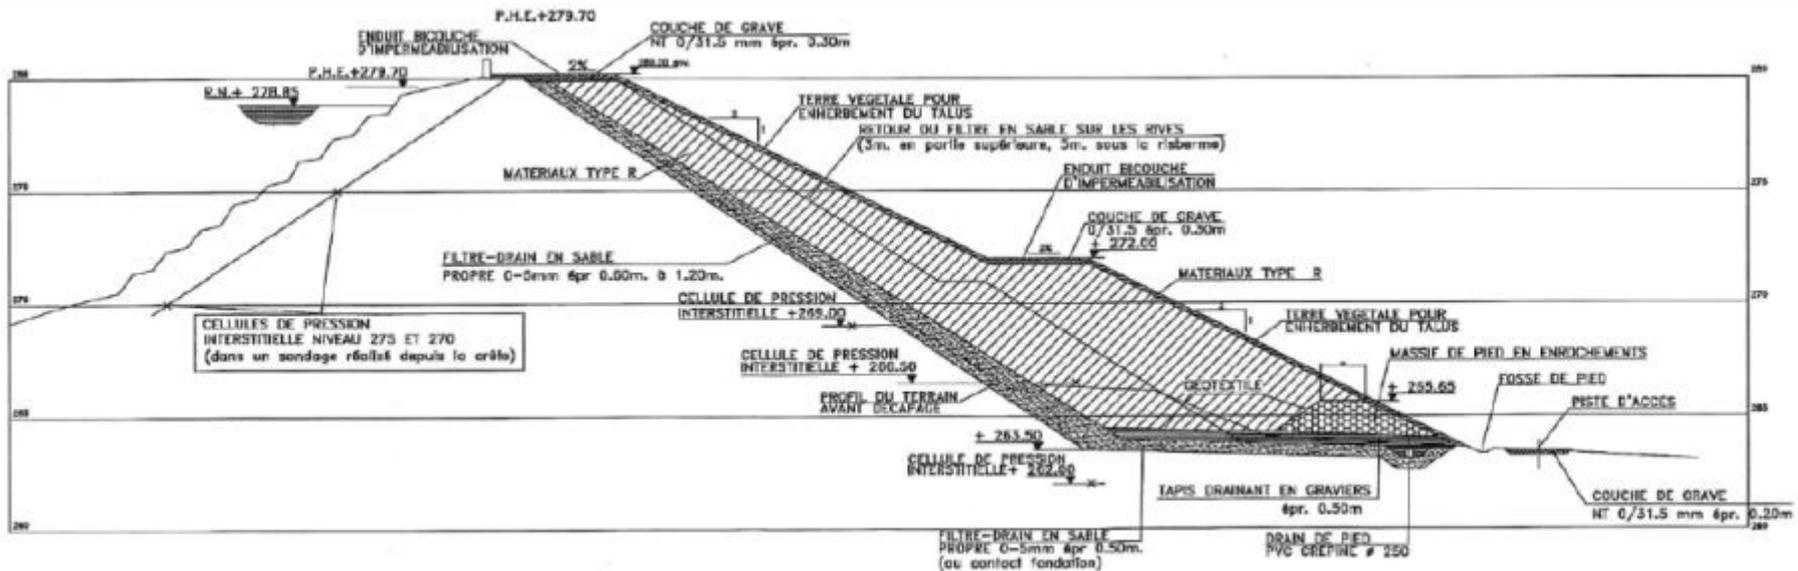
Coupe type (barrage de Montaubry, B, VNF (71))

- ❑ Confortement avec recharge aval filtrante/drainante (filtre granulaire ou géotextile) : 4 ouvrages concernés.
- ❑ Pente des recharges aval comprise entre 2H/1V et 2,5H/1V.
- ❑ Recharge réalisée jusqu'en crête ou au 2/3 ou à mi-hauteur du talus aval.

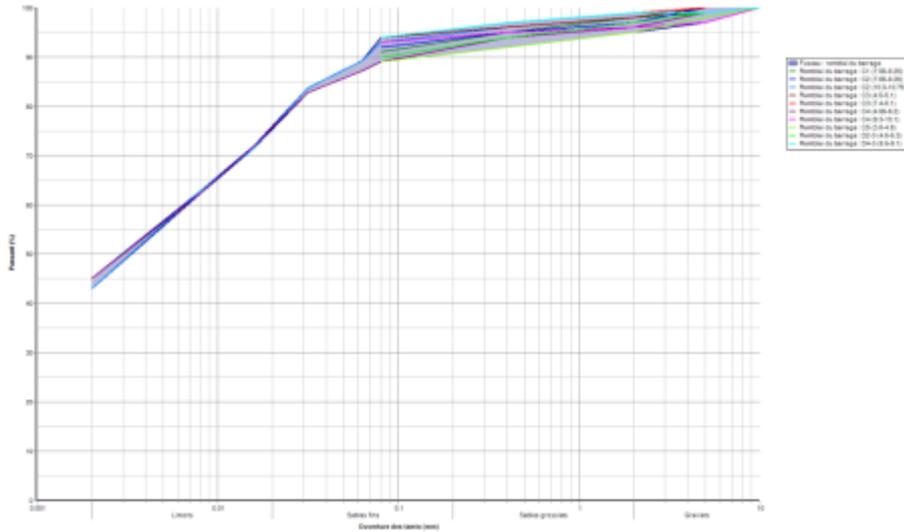
Remblais du barrage de la Vingeanne (B, VNF, (52))

- 90 à 95% de fines ($<80 \mu\text{m}$),
- 40 à 45 % d'argile ($<2 \mu\text{m}$),
- 3 à 5% de sable grossier,
- 0 à 5% de gravier.

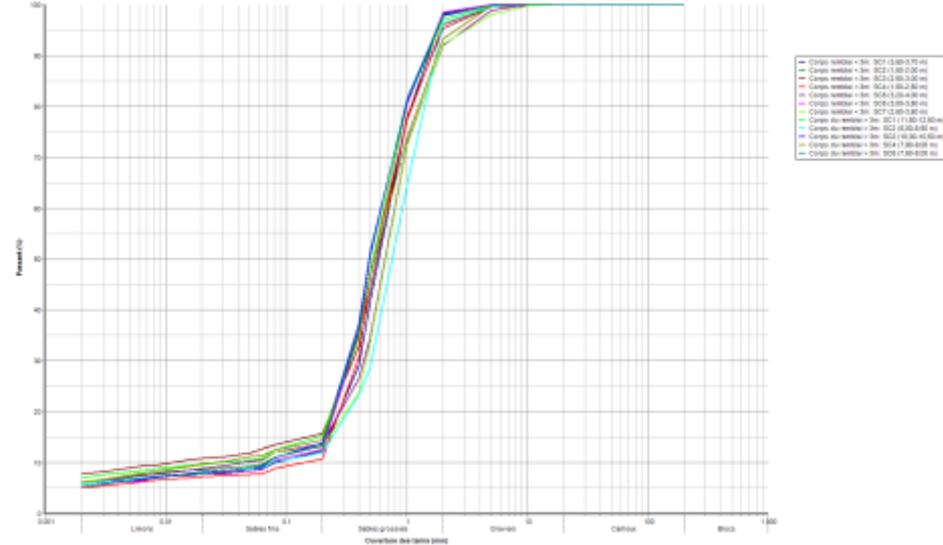
Remblais du barrage du Bourdon (B, VNF, (71))

- 9 à 14% de fines ($<80 \mu\text{m}$);
- 5 à 8% d'argiles ($<2 \mu\text{m}$);
- 81 à 83% de sables grossier;
- 1 à 8% de graviers.

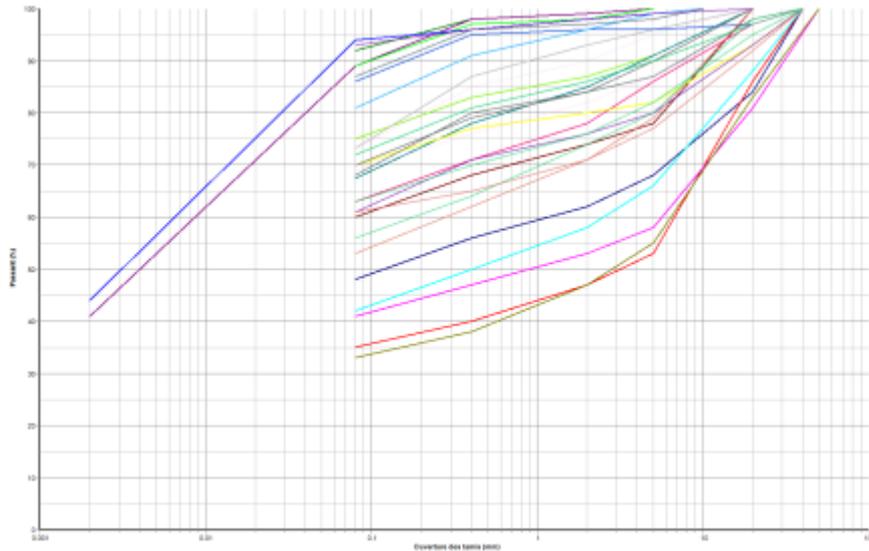
Remblais du barrage de la Liez (B, VNF, (52))

- 36 à 95% de fines ($< 80 \mu\text{m}$) ;
- 1 à 34% de graviers ;
- 0 à 19% de cailloux.

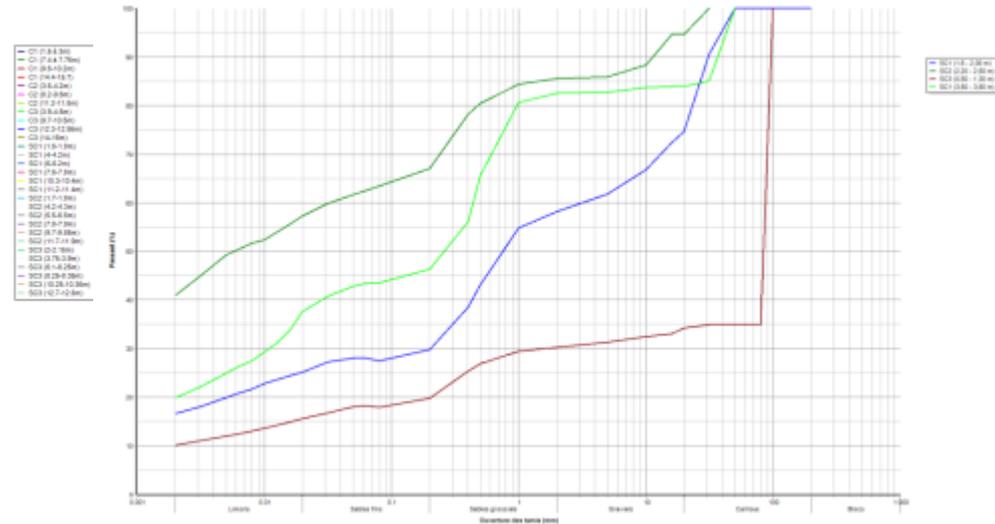
Remblais du barrage de Cahaderie (C, VNF, (89))

- 18 à 63% de fines ($< 80 \mu\text{m}$) ;
- 10 à 41% d'argiles ($< 2 \mu\text{m}$) ;
- 11 à 19% de sables grossier ;
- 5 à 63% de cailloux.

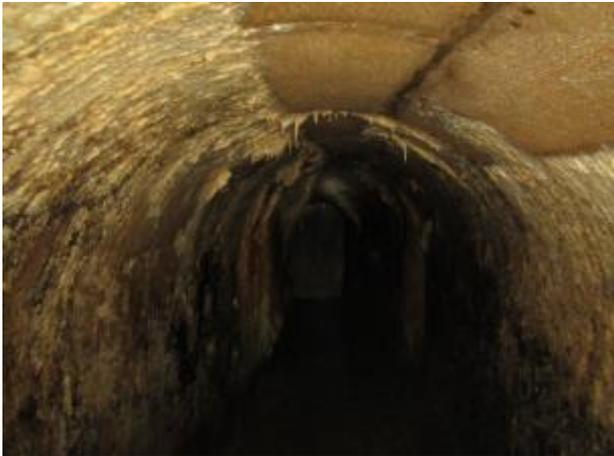
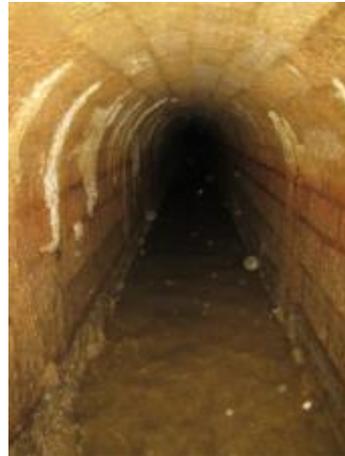
Galerie du barrage de Charmes (B, VNF, (52))

À gauche : Vue générale sur la portion amont (présence d'importantes concrétions)

À droite : Vue générale sur la portion aval

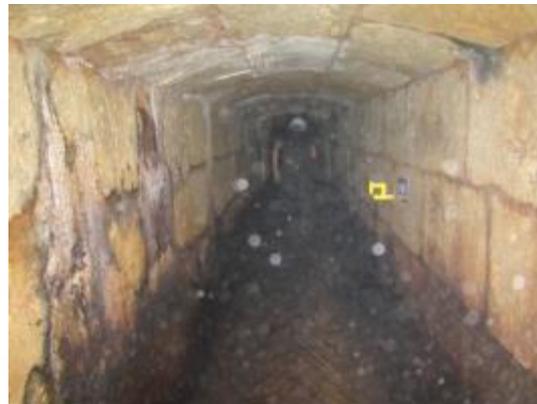
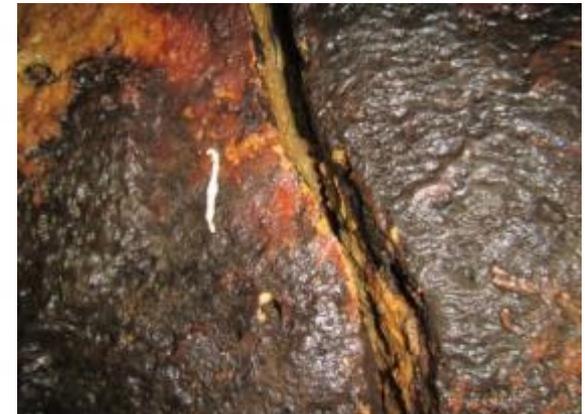
Galerie du barrage du Plessis (C, VNF, (71))

À gauche : Vue générale

À droite : existence d'une fissure dans maçonnerie (date d'apparition inconnue).

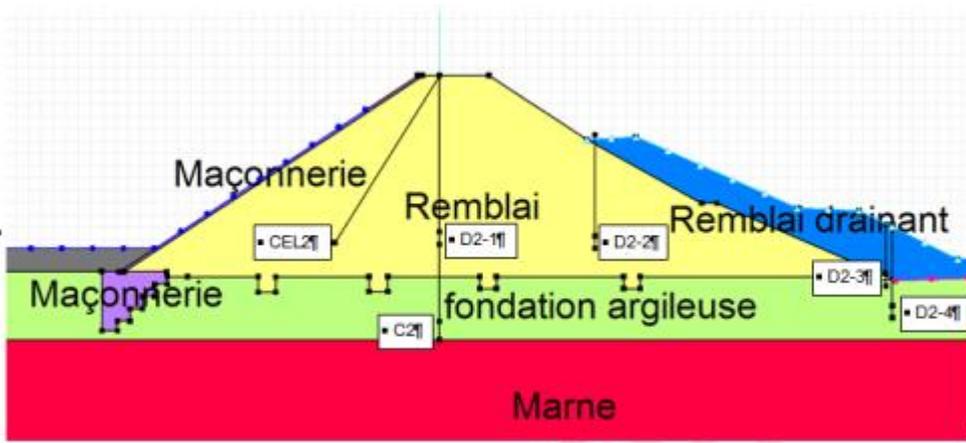
Coupe schématique du barrage de la Liez

□ Distribution des pressions interstitielles : Exemple du barrage de la Liez :

Rabatement de 10 m entre parement amont et 1^{ère} risberme

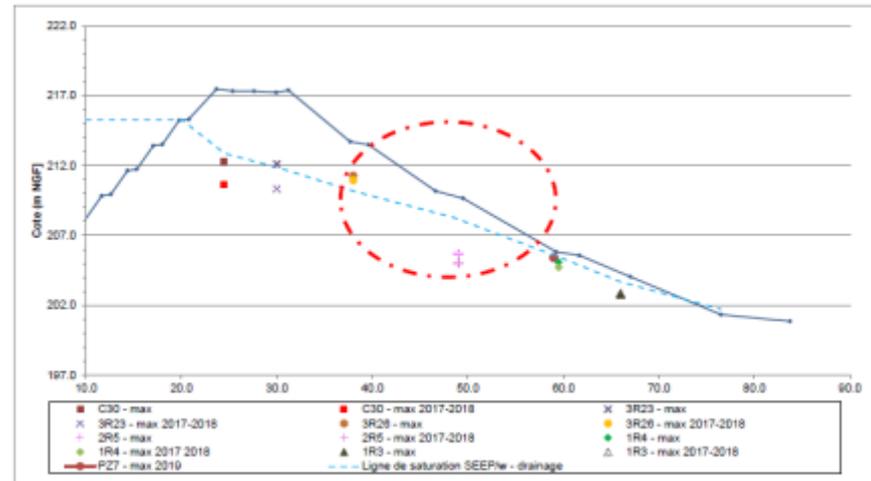
Ligne de saturation calculée sous SEEP/w et différence entre piézomètres en partie centrale et en rive

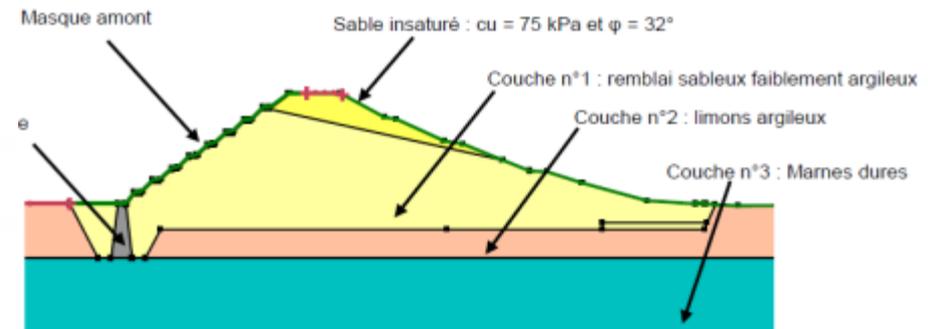
- ❖ Corrélation entre degré saturation et cohésion capillaire (Fleureau; 2002)
- ❖ Marge de sécurité à considérer sur la cohésion capillaire.

Présence d'un sable non saturé en partie supérieure du talus ?

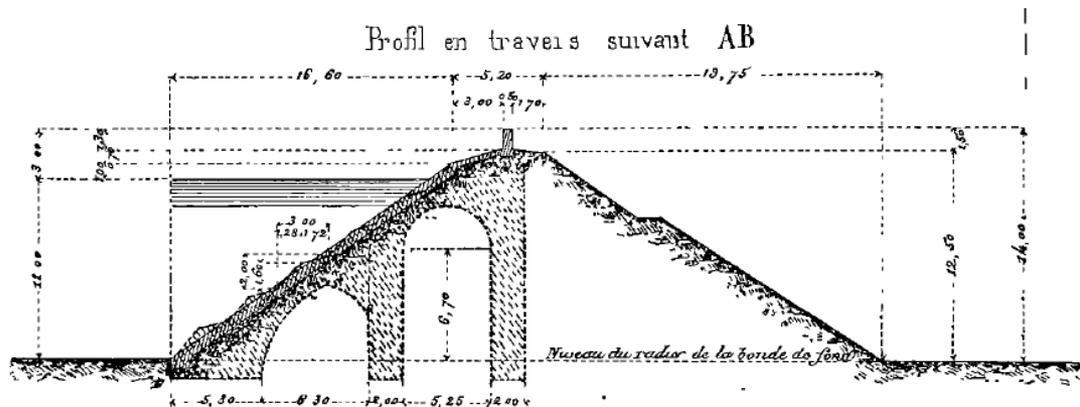
Fig. 6 et 7. — Digue de Torcy-Vieux. Plan et profil en travers, suivant AB.

- ❖ Rupture par glissement du talus en 1831, 1837 et 1843
- ❖ Situation = plan d'eau quasi vide
- ❖ Confortement par contreforts en maçonnerie dès 1837 pour la partie Ouest.
- ❖ Nouveau glissement de 1843 = application du même confortement qu'en 1837
- ❖ Aujourd'hui difficulté à justifier la stabilité !
- ❖ Influence des contreforts : OUI mais estimation du gain en frottement de la tranche glissante limité à 5%
- ❖ Confortement par contrefort = non adapté aujourd'hui

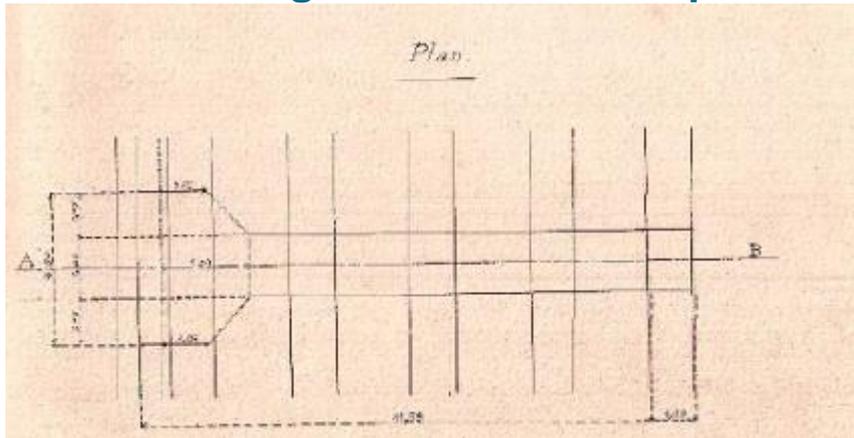
Vue en plan des éperons en maçonneries

- ❑ Barrage de Charmes (construction entre 1902-1906)
- ❖ rupture par glissement du talus en 1909
- ❖ Conditions : plan d'eau bas et vitesse de vidange de 17 cm/jour
- ❖ Deux mesures adoptés :
 - ❖ Eperons en maçonneries
 - ❖ délestage des remblais en partie supérieure.

Aujourd'hui difficulté à justifier le confortement. Toutefois cela semble fonctionner (vidange 2001 : vitesse maximale de 8 cm/jour et pas de glissement).

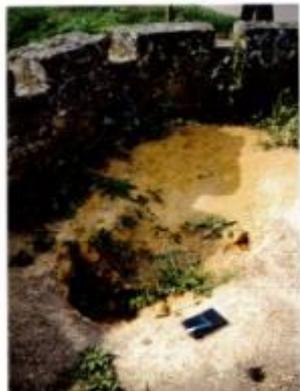
Photo n° 2 : fontis (septembre 1997)

- ❑ 3 ouvrages avec des accidents mais pas de rupture
- ❑ Apparition de fontis en crête à proximité des ouvrages traversants. Mécanisme stabilisé lors de la découverte.
- ❑ Essais HET réalisés sur ces ouvrages en particulier. Des contraintes critiques très variables entre ouvrage (150 Pa pour un ouvrage et 1-5 Pa pour un 2nd).
- ❑ Essai HET = conclusion sur l'érosion de conduit le long de l'ouvrage **MAIS** :
 - ❖ Vigilance sur les éventuels défauts dans les ouvrages traversants (gradient fort) = mécanisme des accidents déjà observés.
 - ❖ Des parades : inspection périodique/réfection maçonneries!
