Canal Seine Nord Europe

Utilisation des sols traités pour l'étanchéité et la protection mécanique

Démarche de R&D et résultats obtenus dans le cadre des études du projet du Canal Seine Nord Europe

A. MEHENNI (Bouygues Travaux Publics)
G. POTIE (SCSNE)

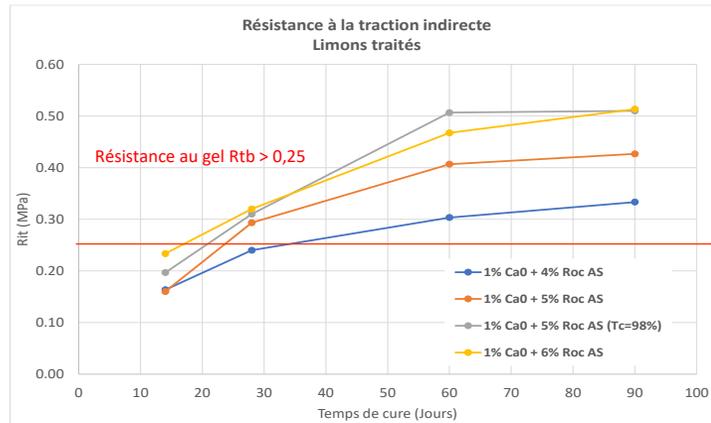
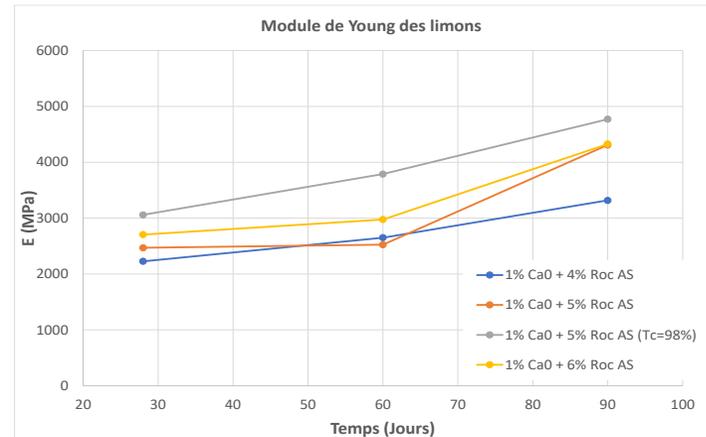
- Etude de formulation de la couche de protection : **Limons** avec traitement aux liants hydrauliques

1. Eprouvette avant essai

2. Scan 3D de l'éprouvette avant essai

Résultats essai JET :
 $\tau_{c\min} > 1100$ Pa

3. Eprouvette après essai

4. Scan 3D de l'éprouvette après essai

- ✓ Résistance au gel vérifiée
- ✓ Excellentes caractéristiques mécaniques (E/Rtb/Rc)
- ✓ Excellente résistance à l'érosion externe (pas d'érosion avec l'essais JET)

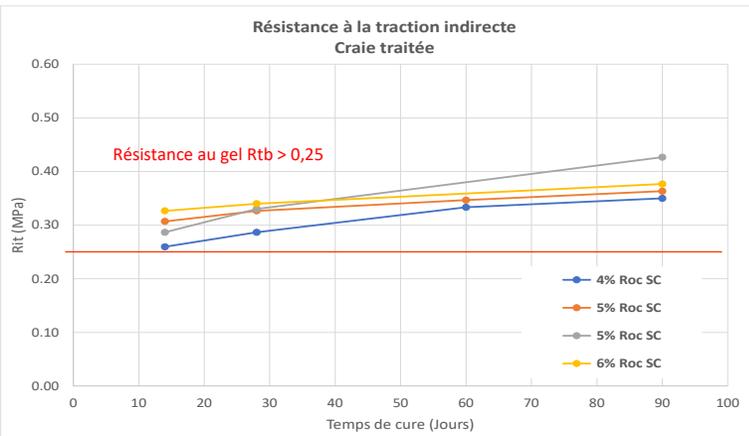
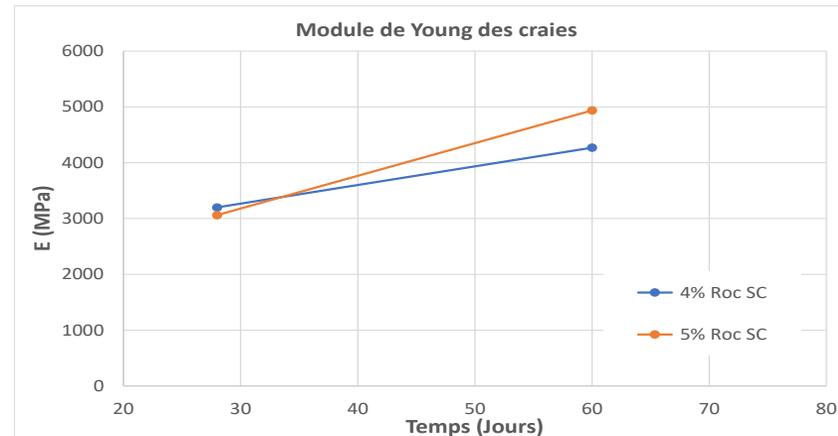
- Etude de formulation de la couche de protection : **Craie** avec traitement aux liants hydrauliques

1. Eprouvette avant essai

2. Eprouvette avant essai

3. Eprouvette après essai

4. Scan 3D de l'éprouvette après essai

Résultats essai JET :
 $\tau_{c_{min}} > 1100$ Pa

- ✓ Résistance au gel vérifiée
- ✓ Excellentes caractéristiques mécaniques (E/Rtb/Rc)
- ✓ Excellente résistance à l'érosion externe (pas d'érosion avec l'essais JET)

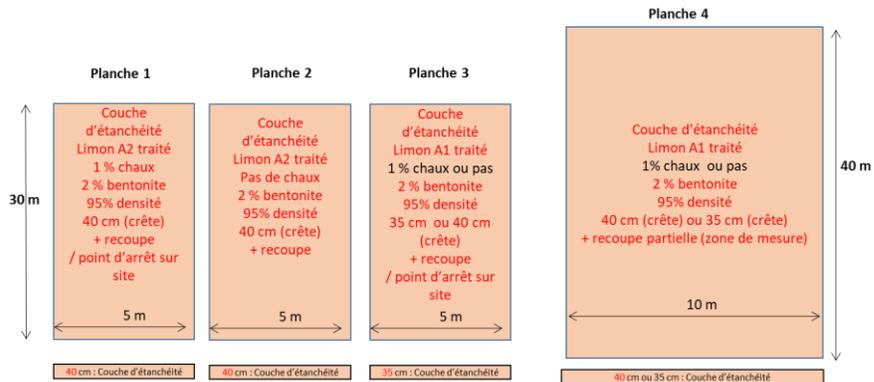
Planches horizontales

Illustration des planches réalisées

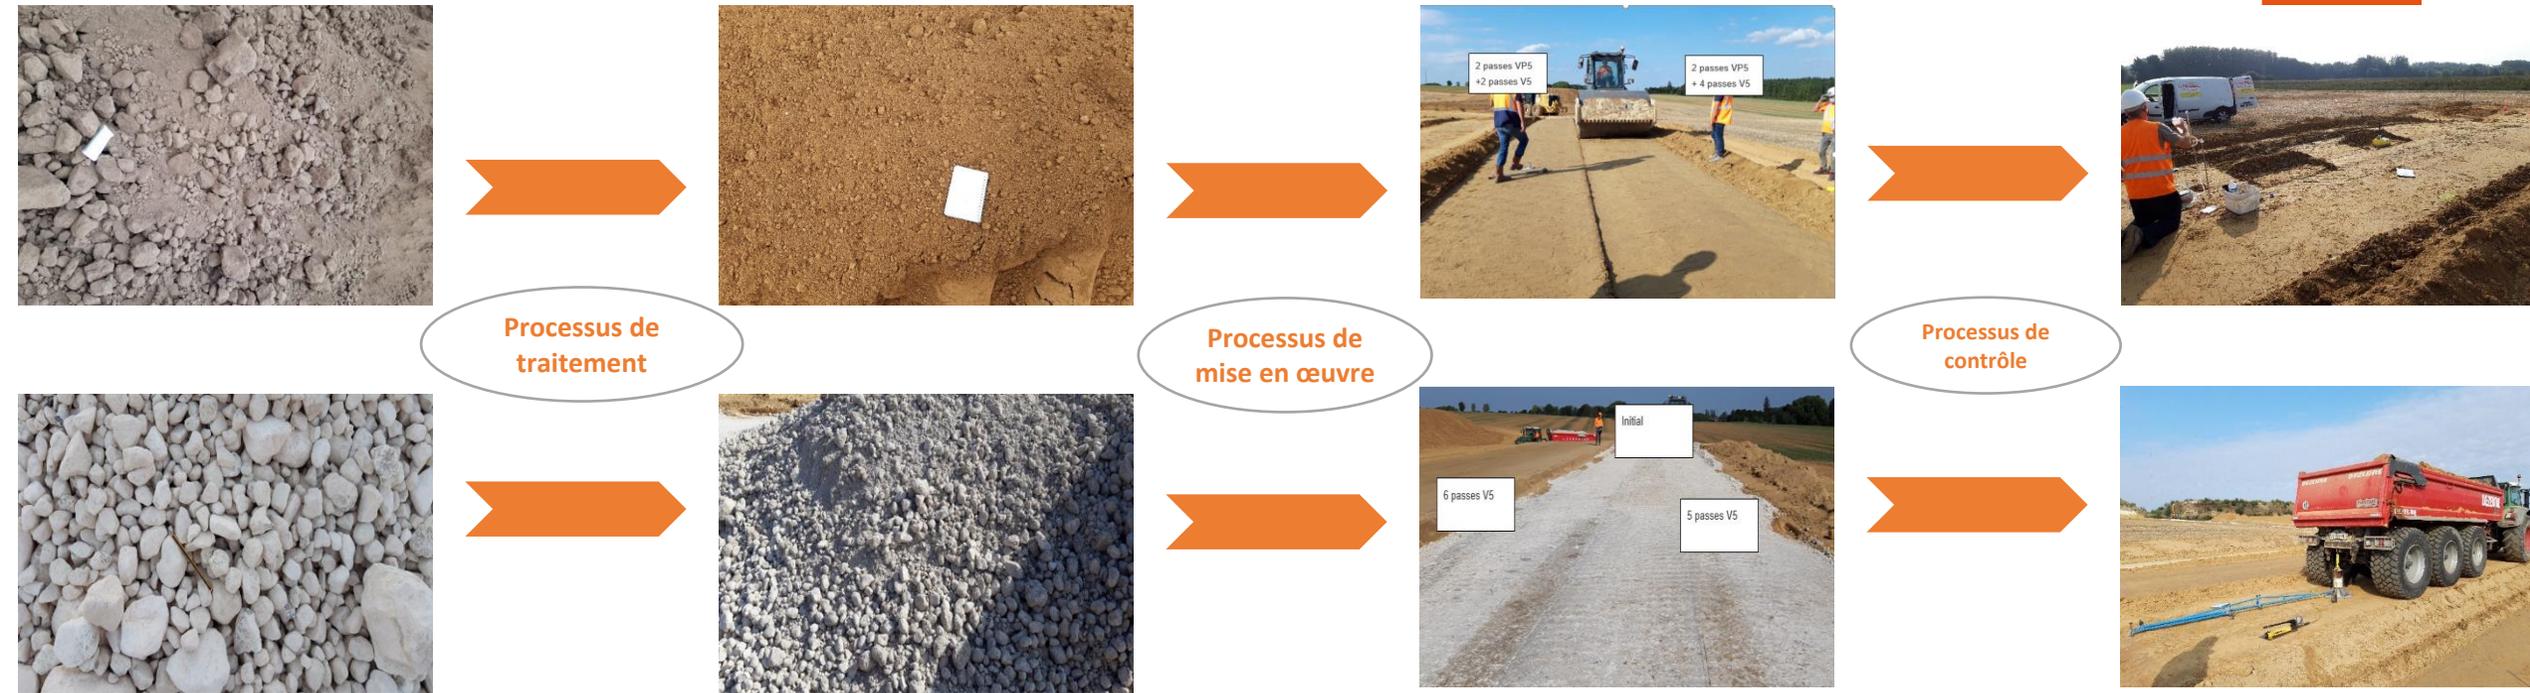
- Réalisation des planches

Maîtrise des différentes étapes de réalisation et de contrôle

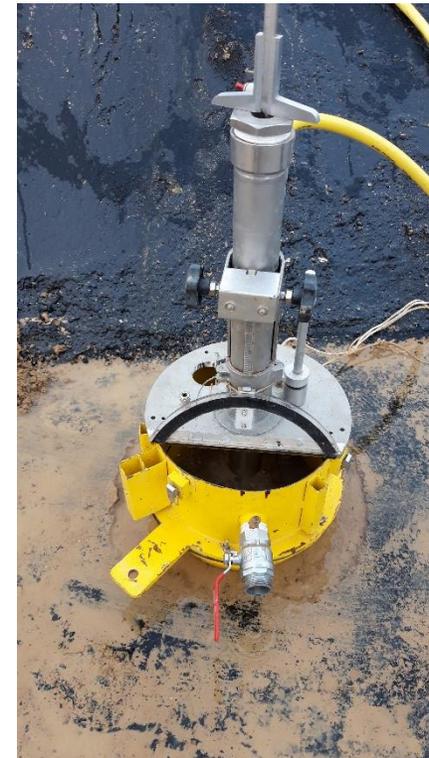
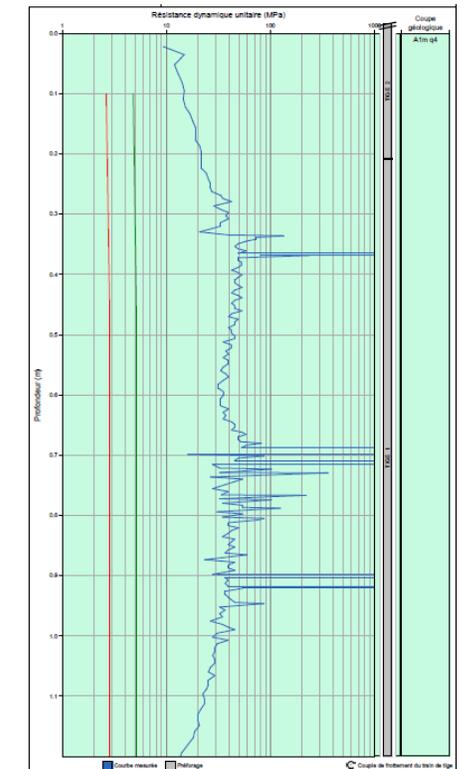
- Quelques résultats : couches de protection

Pour les limons et la craie, traités aux liants hydrauliques:

- ✓ Pas d'érosion
- ✓ Excellentes résistances mécaniques

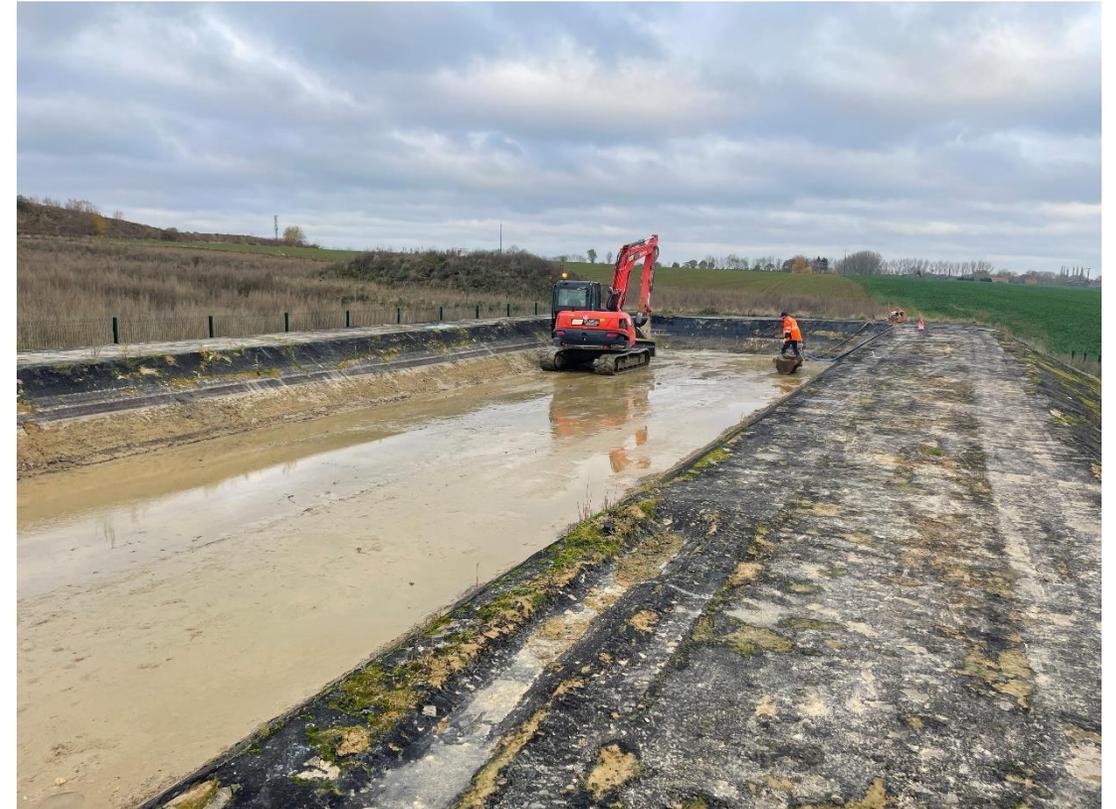
Bassin mis en eau (1 an) et campagne d'essais 2021

- Suivi du niveau d'eau et remplissage au besoin (2020/2021)
- Vidange du bassin (11/2021)
- Relevé de l'état général du bassin
- Réalisation de fouilles en gradin
- Réalisation d'essai :
 - JET
 - Perméabilité
 - Pénétrromètre dynamique
 - Lâché d'ancre et trainée d'ancre

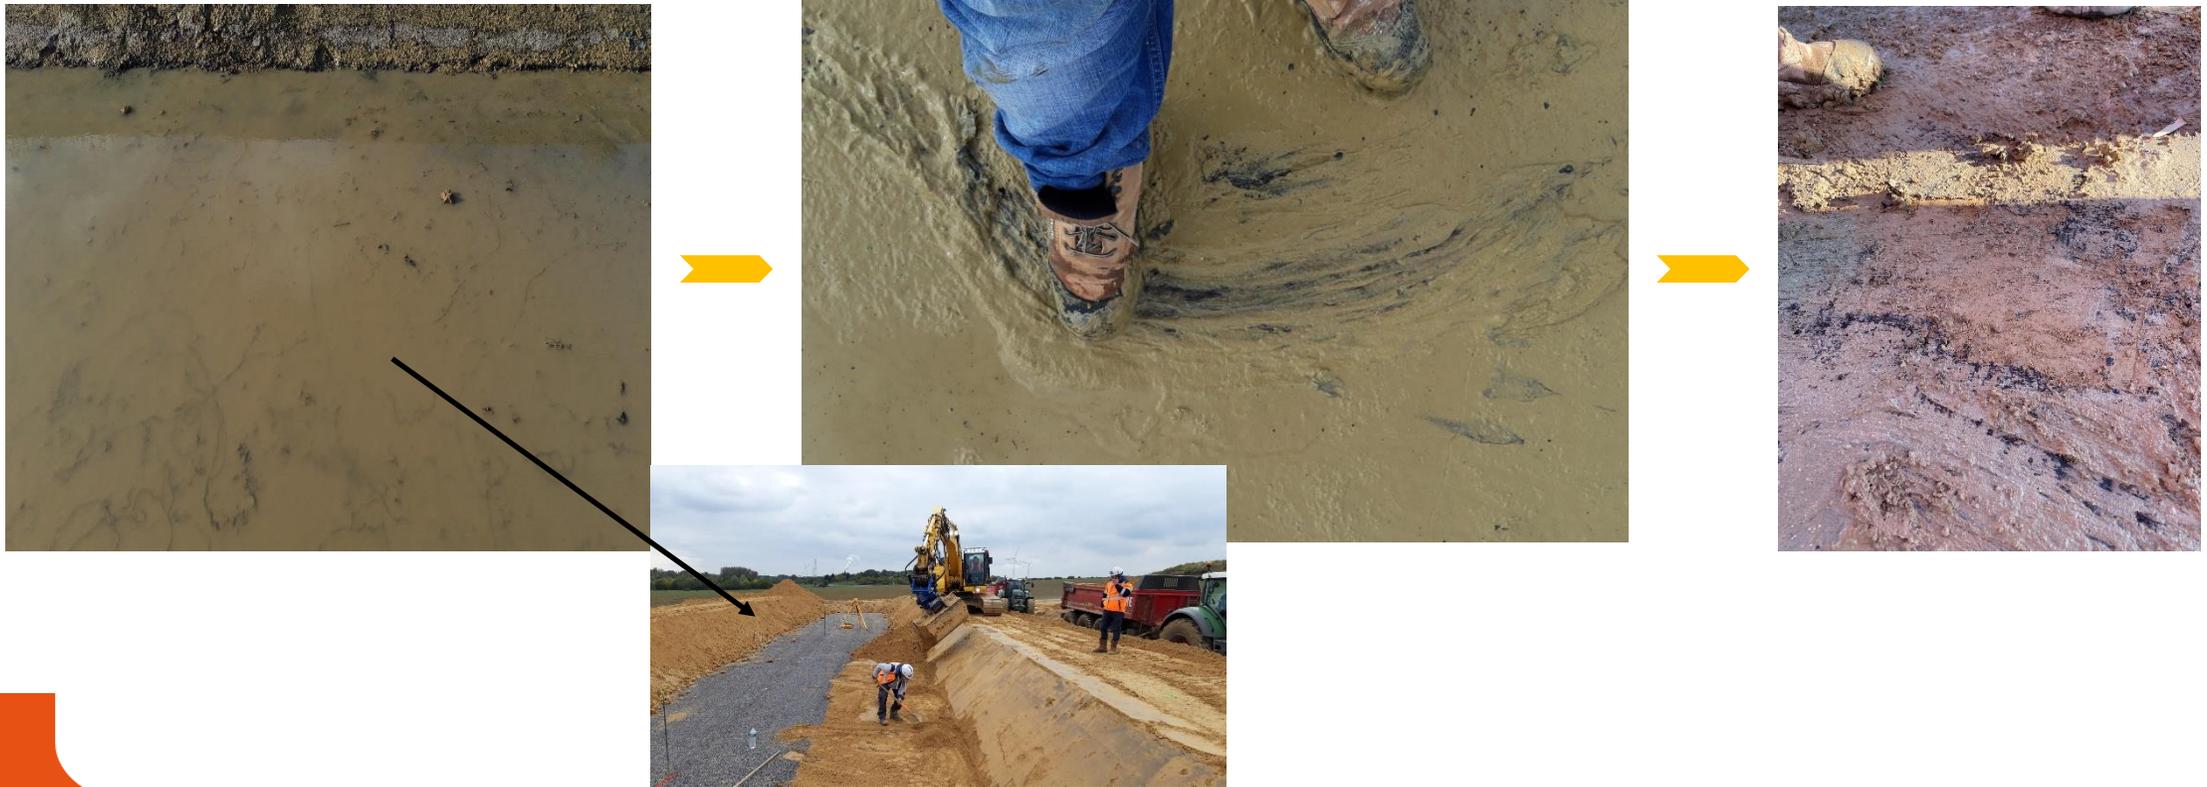
État du bassin après 1 an de mise en eau

- Dépôts superficiels seulement (matériaux issus des talus) et l'enduit de protection est toujours en place
- Aucune dégradation dans l'état de surface (craie ou limon)

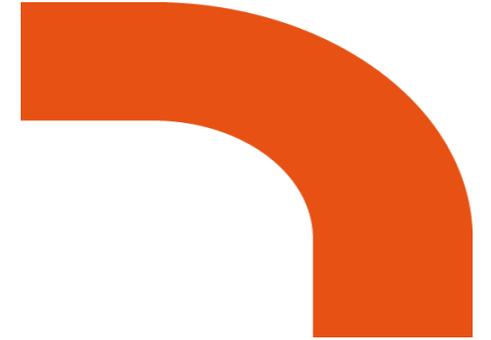
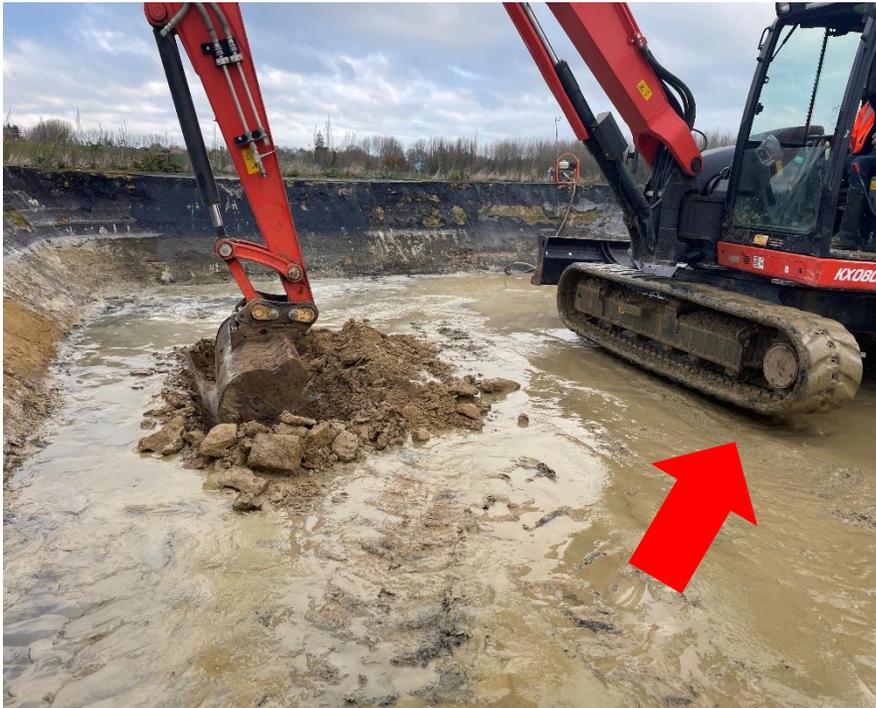
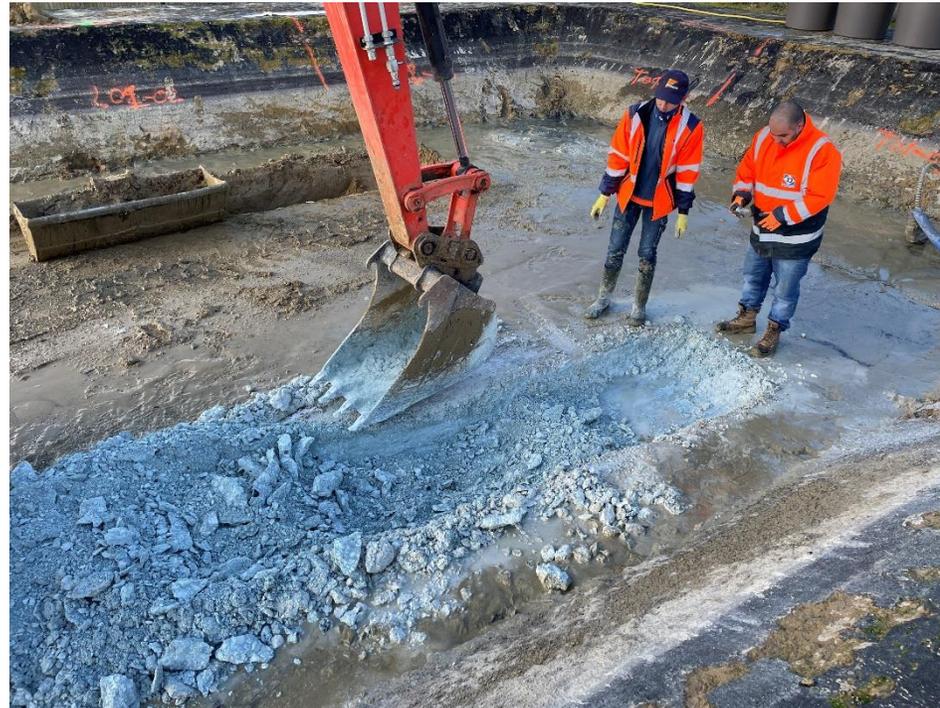
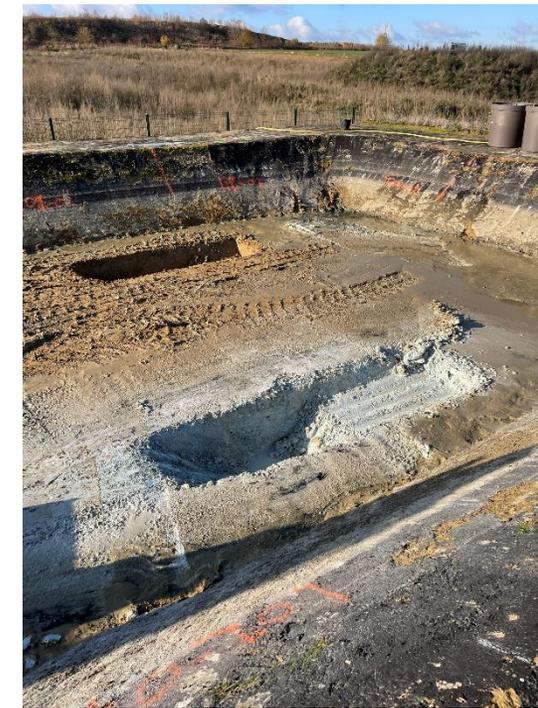
- Très grandes difficultés pour réaliser les fouilles (matériaux très durs)

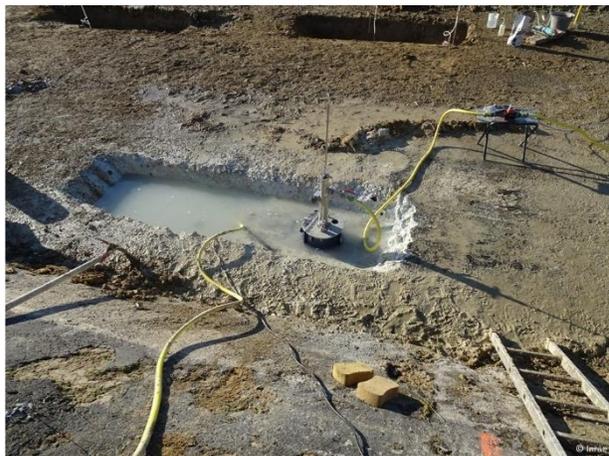
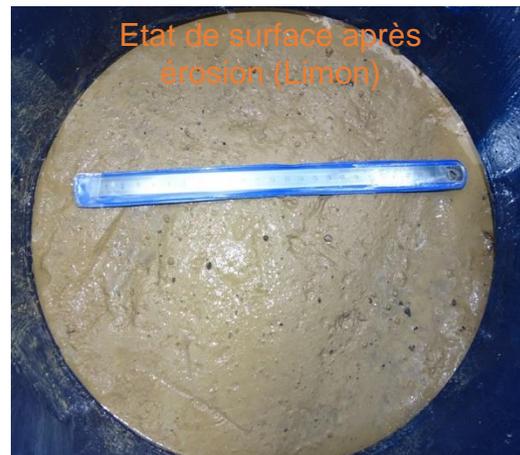
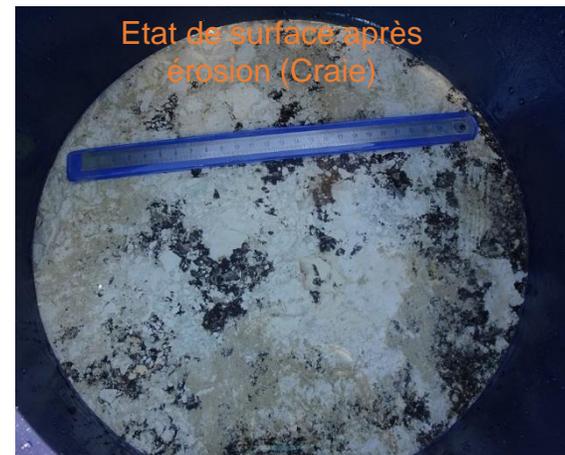
- **Résultats des essais sur la couche de protection**

- ✓ Pas d'érosion au JET : (avec un nouveau dispositif optimisé de l'INREA)

Contrainte critique minimale estimée : 1400 à 2000 Pa (en surface et en profondeur)

Essai	Craie traitée ou limons traités	Position de l'essai	τ_{cmin} (Pa)	Vitesse d'impact maximum (m.s ⁻¹)
1	Craie traitée	Surface fond bassin	1419	18.5
2	Craie traitée	Fouille -25cm/fond bassin	1642	19.9
3	Craie traitée	Surface fond bassin	1646	19.9
4	Limons traités	Fouille -32cm/fond bassin	1669	20
5	Limons traités	Surface fond bassin	1784	20.7
6	Limons traités	Fouille -35cm/fond bassin	1875	21.2
7	Limons traités	Fouille -18cm/fond bassin	1911	21.4
8	Limons traités	Surface fond bassin	1839	21

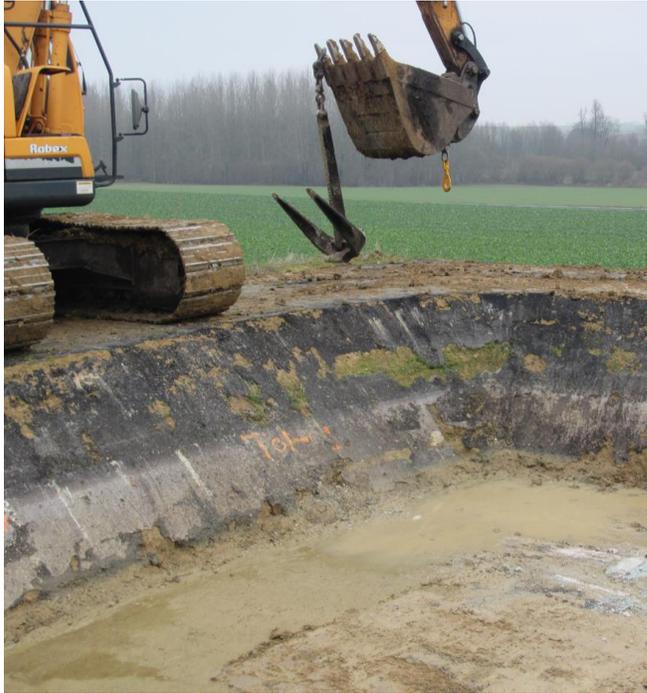
Hauteur de chute 3 à 4 m
Masse de l'ancre 800 kg

- ✓ Perméabilité : valeurs stables
- ✓ Résistance mécanique : résistances mécaniques plus élevées (aucune dégradation en surface et gain de résistance en profondeur)
- ✓ Erosion : résistances à l'érosion stables à plus élevées
- ✓ Impact du chute d'ancre : limité a quelques centimètres dans les conditions les plus défavorables (chute sans eau)
- ✓ Impact de la trainée d'ancre : pas d'impact

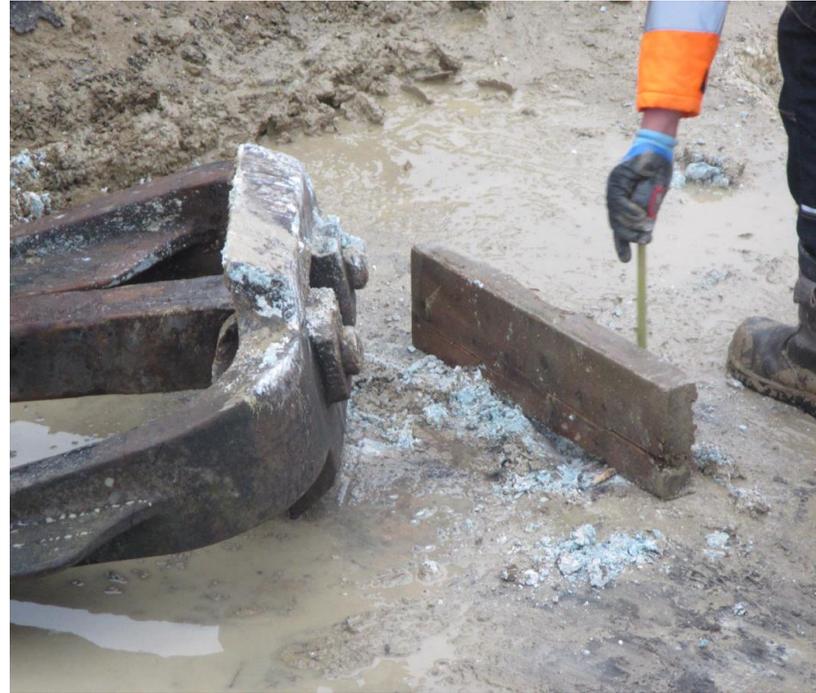
Sur la craie :
Profondeur de l'impact de la chute
2 à 4 cm

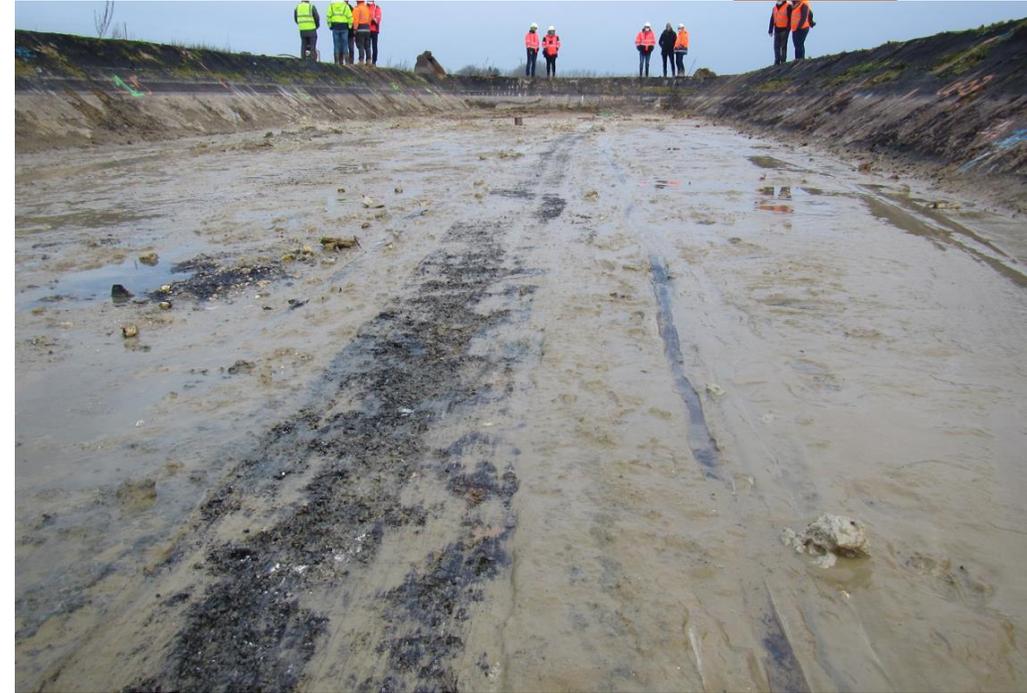
Sur la craie :
Profondeur de l'impact de la trainée (4 km/h)
Pas d'impact
