# Réhabilitation du barrage des Plats

## *Rehabilitation of "Les Plats" dam*

*Implanté au sud de Firminy, le barrage des Plats est un barrage-voûte de 21,20 m de hauteur construit en 1958 qui était destiné à l'alimentation en eau potable. Ce barrage n'avait jamais été vidé avant l'automne 2005. Suite à un épisode de froid intense intervenu en novembre 2005, à retenue vide, le barrage s'est déclavé. Pour éviter tout risque de mise en charge, les autorités ont alors imposé l'ouverture d'un pertuis de 10 m<sup>2</sup> de section au pied de la voûte permettant d'assurer le transit de la crue de projet sans mise en charge de la voûte. A l'issue d'un marché de définition axé sur les principes de réhabilitation envisageables pour ce barrage, le maître d'ouvrage a choisi de conforter la voûte existante en réalisant un massif déversant aval en BCR lié structurellement à la voûte. La capacité d'évacuation des crues a été révisée et le parement aval du massif BCR, à marches en béton armé, fait office de coursier dissipateur d'énergie. Actuellement en travaux, le barrage doit être remis en eau à l'automne 2014.*

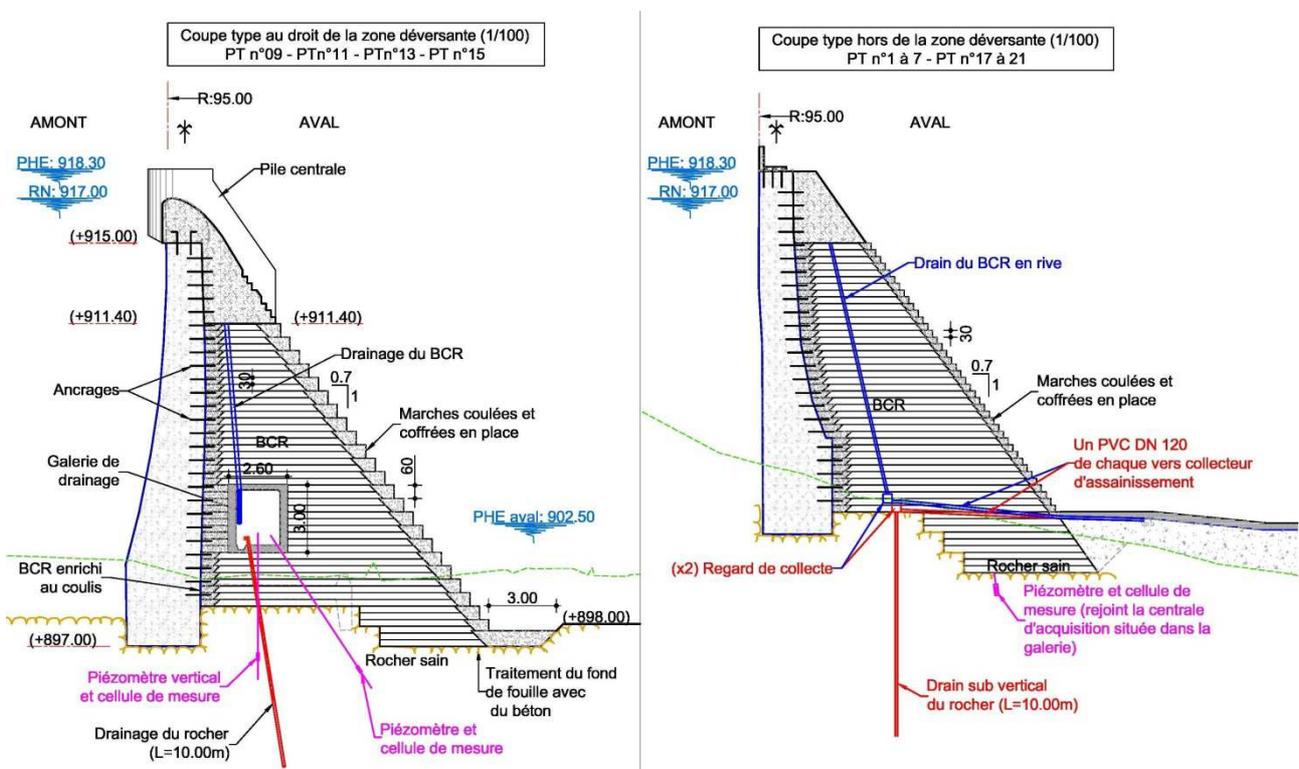
Figure 6 - Coupe type du projet – Zone déversante centrale (gauche) et zone de rive non déversante (droite)

**Le parement amont** est constitué par la voûte existante qui a une épaisseur variable et qui a été coulée dans une fouille réalisée dans le substratum rocheux. Cette voûte constitue le coffrage des couches de BCR et l'étanchéité du barrage.

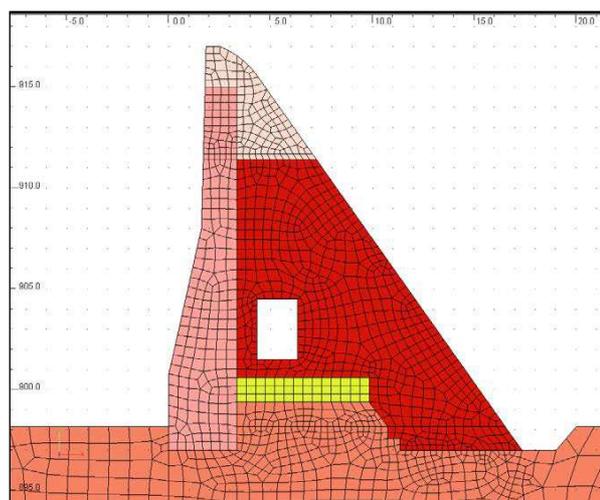
Figure 7 : Maillage éléments finis du barrage et de sa fondation

La stabilité de l'ouvrage a fait l'objet d'une analyse exhaustive de calcul réalisée avec le logiciel aux éléments finis reconnu Z-Soil de l'Ecole EPFL de Lausanne. Le calcul a été mené en 2D en considérant le profil type de l'ouvrage sur sa plus grande section.

On trouvera ci-contre la modélisation retenue avec le radier existant de réception des déversements (en jaune).

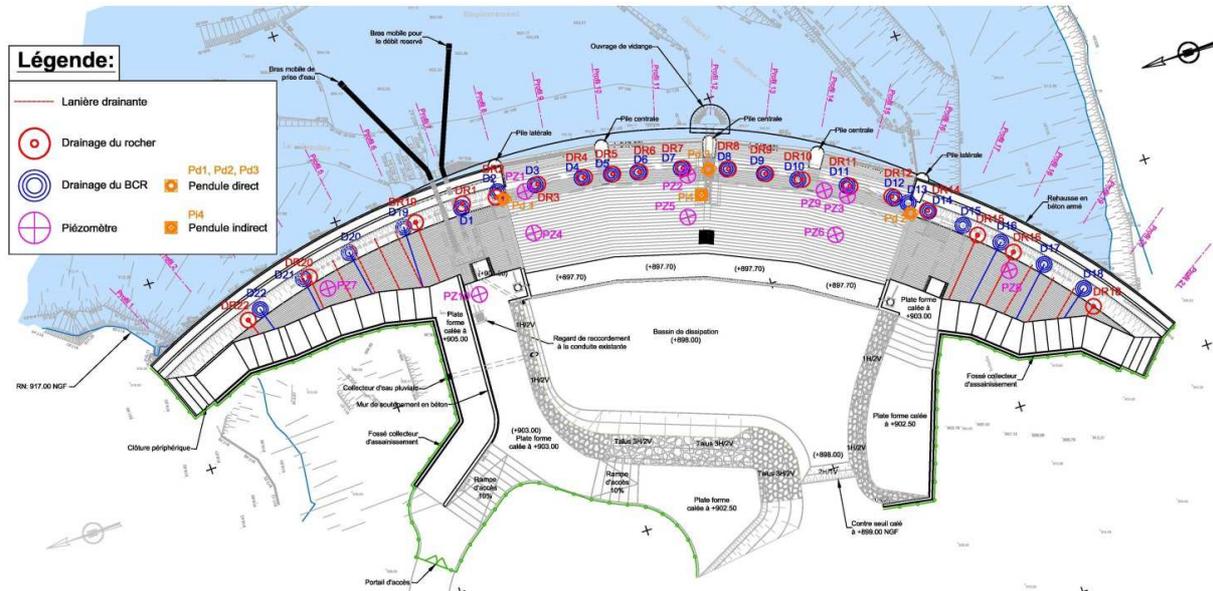
Figure 8 : Vue en plan du barrage - système de drainage et d'auscultation

Le rocher est relativement fracturé avec deux directions régionales en moyenne autour de N 40° et N 130° avec des plans subverticaux dominants et, localement, des plans subhorizontaux. Une déformation tardive se caractérise par des couloirs de fracturation subverticaux, avec une altération plus marquée, orientés principalement selon la direction moyenne N 130° (voir la direction du barrage sur la figure 8).

Le dispositif d'observation et d'auscultation du barrage est destiné à suivre son comportement après la mise en eau de la cuvette.
