# Etudes de réhabilitation du barrage de Zefta sur le Nil en Egypte

## *Rehabilitation studies of Zefta barrage on the Nile River in Egypt*

Olivier MUNOZ, Thierry VINCENT  
ARTELIA EAU ET ENVIRONNEMENT, 6 rue de Lorraine, 38130 Echirolles  
thierry.vincent@arteliagroup.com

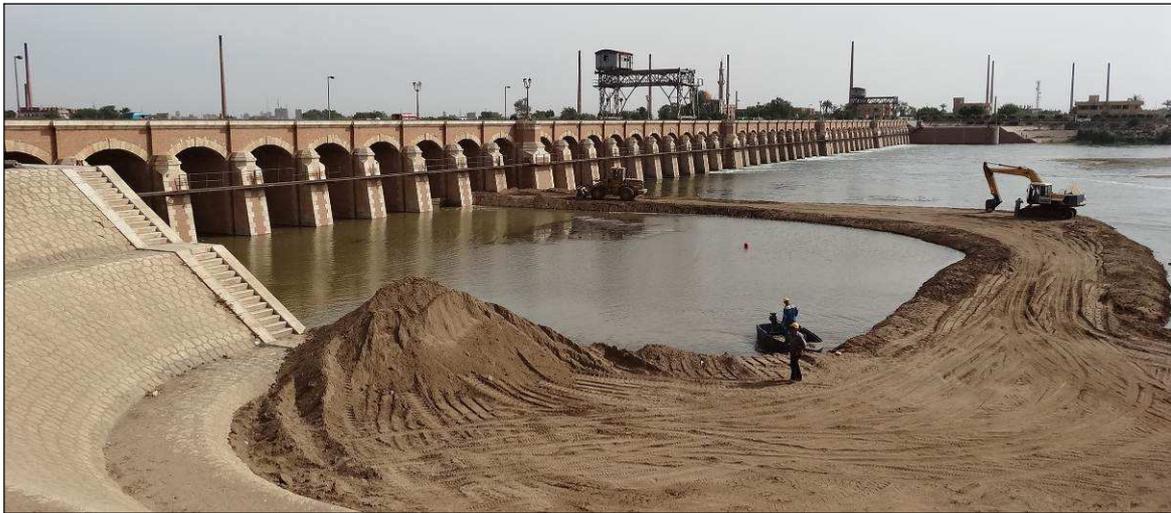
Le batardeau, d'une hauteur de 3.5m et d'une longueur d'environ 100 m, a été construit en remblai avec les matériaux disponibles sur le site (sable fin + silt). Des essais en laboratoire et une modélisation du batardeau (écoulement interne et stabilité) ont permis de confirmer sa stabilité et son étanchéité évitant ainsi l'installation d'une paroi étanche.

La construction du batardeau a commencé depuis la rive droite en versant le matériau directement dans le lit du Nil et s'est terminée devant le pertuis no 42.

*Construction du batardeau – vue depuis la rive droite*

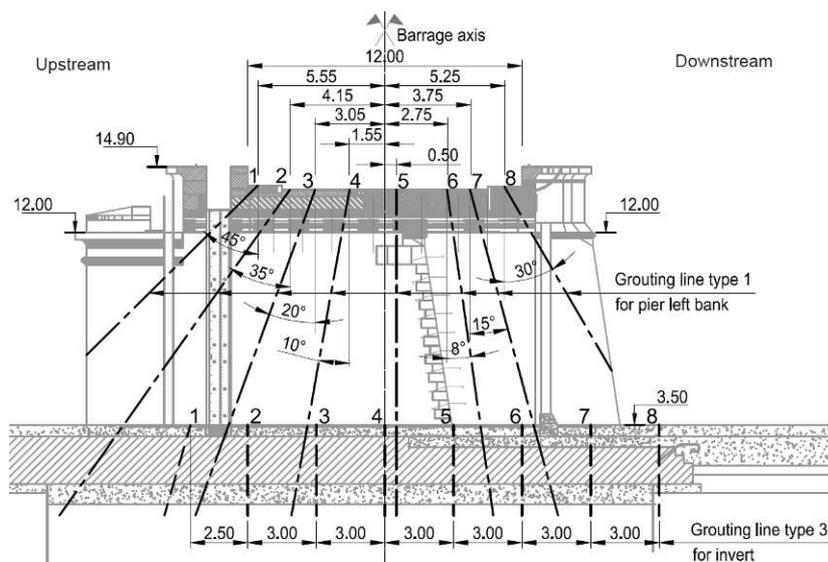
*Principe d'injections d'une pile et du radier*

La consolidation de la structure sera réalisée par une injection systématique des piles et du radier du barrage, ainsi que des murs guideaux et des murs de l'ancienne écluse. La consolidation des piles sera réalisée par injection de coulis de ciment après réparation des parements endommagés lorsque nécessaire, à partir de trous verticaux forés depuis la surface du pont en commençant par le bas des piles. L'injection du radier sera réalisée à partir de trous verticaux forés depuis la surface du radier, en même temps que l'injection du contact entre la fondation et la sous-face du radier. Au stade des études, la pression maximale d'injection dans la structure est fixée à 300 kPa et sera confirmée, tout comme la composition du coulis, durant la réalisation des planches d'essais.

Le schéma ci-dessous indique l'implantation des forages d'injection dans une pile du barrage.
