RESOLUTION DE PROBLEMES DE VIBRATIONS SUR DES VANNES SEGMENT

Solving vibration problems on segment gates

Jérôme MAUREAU ; Jean-Philippe TEISSIER

EDF CIH GN 266 Chemin de l'Étang 38950 St Marton Le Vinoux

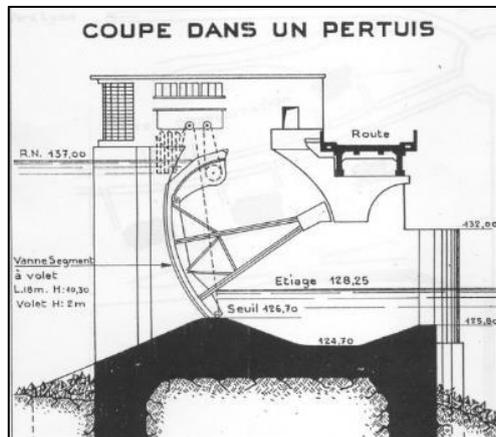
Figure 9 - Coupe dans un pertuis

Le barrage de La Vanelle, mis en service en 1950, est situé sur l'Isère et à l'aval de la ville de Romans-sur-Isère (Drôme). L'évacuateur de crues est équipé de 4 vannes segment (figure 9), surmontées d'un clapet déversant, qui ferment des passes de 18,00 m de large par 10,30 m de hauteur.

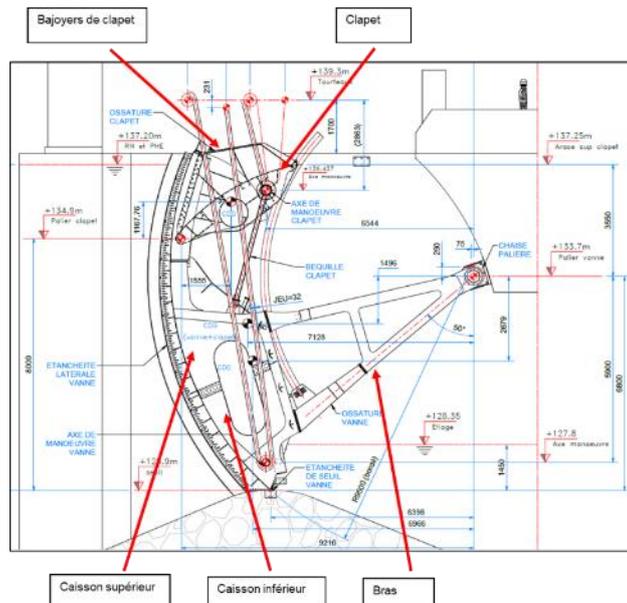
Figure 10 - Coupe des nouvelles vannes

Lors des essais de requalification en eaux vives de la vanne n°4, en septembre 2019, des vibrations ont été constatées à l'ouverture du clapet et à l'ouverture de la vanne. Des investigations ont été menées pour déterminer l'origine de ces vibrations et pour apporter les modifications de conception permettant de les résoudre.
