## REPLACEMENT DES DEUX VANNES DE SERVICE (DE TYPE PAPILLON) DE LA VIDANGE DE FOND DU BARRAGE DE TIGNES

### *Replacement of two butterfly valves of the bottom outlet of Tignes dam*

**Thierry Sautereau**

EDF CIH – 38950 St Martin le Vinoux

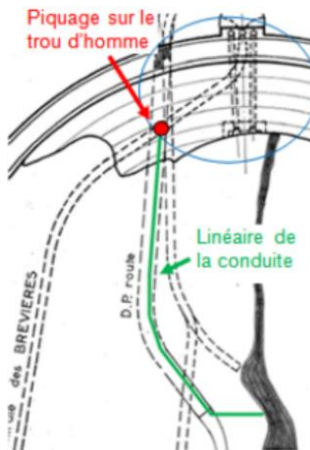
Figure 9 : schéma d'ensemble

- Création d'un piquage DN400 en acier sur un fond plein existant ;
- Mise en place d'une vanne de garde et d'un système de régulation de pression et de débit asservi à la cote du barrage ;
- Montage d'une conduite en PRV (longueur 150 ml) dans la galerie de visite pour délivrer le débit réservé juste à l'aval du barrage.

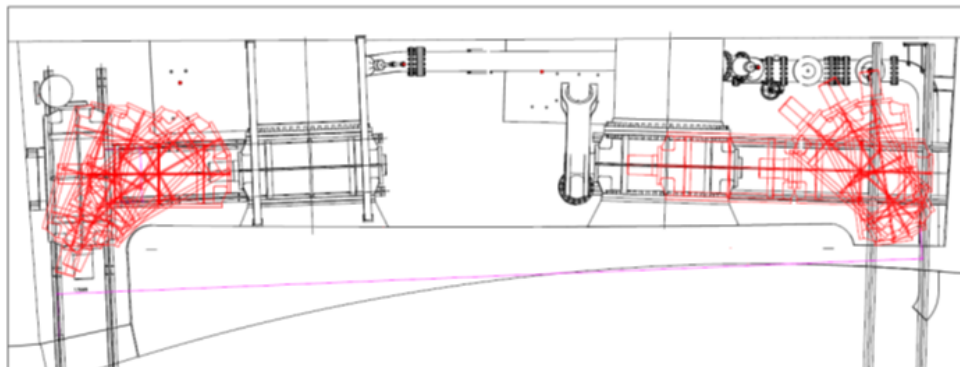
Figure 13 : Synoptique de déplacement des nouvelles vannes entre l'extérieur et l'intérieur de la chambre des vannes.

- La mise en place d'un outillage de levage des deux vannes, au-dessus de leur assise (pour dégager les pieds des ancrages), et au-dessus des deux changements de voies (pour orienter les roues à 90° d'angle) ;

- L'installation d'une poutre roulante dans le local des vannes d'une CMU de 4 tonnes ;
- L'installation de deux plateformes métalliques en rive droite et gauche, avec chemin de roulement et caillebotis, dimensionnées pour supporter la masse de la vanne (25 tonnes) et son chariot (1,6 tonnes).

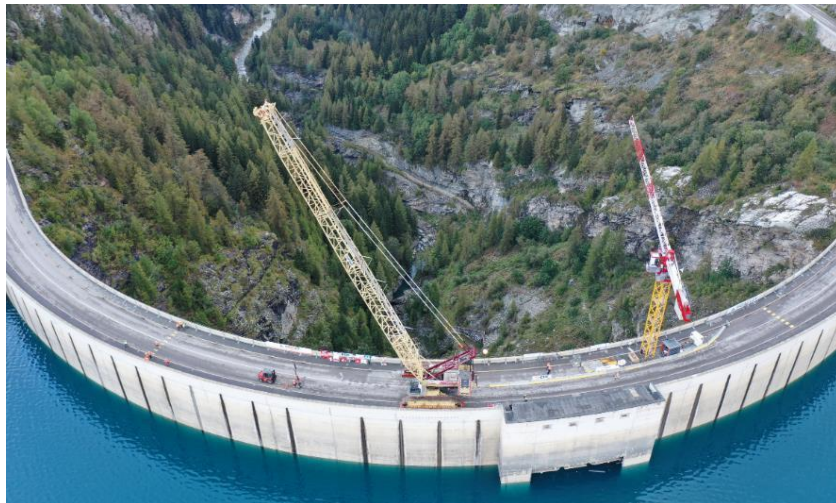
Figure 15 : photo aérienne prise lors de manutention des vannes papillons avec la grue 650 T

La descente en pied de barrage des nouvelles vannes a nécessité l'emploi d'une grue à chenilles de type TEREX SL-3800 (capacité 650 tonnes). L'opération a été réalisée en un jour le 30 septembre 2020.

L'ancienne vanne rive gauche a été évacuée à cette même occasion. L'assemblage de cette grue a été réalisé en rive droite, au niveau de l'aire de chainage du rond-point des Boisses, en 7 jours. La grue, une fois assemblée a été acheminée à l'aide de deux modules SPMT jusqu'à la zone de travail. En prévision de cette opération, le plot central du couronnement a fait l'objet l'année précédente d'un renforcement par épinglage des coins amont et aval du plot. Dans la galerie sous couronnement, un étaieement provisoire a été mise en œuvre sous la chaussée pour la reprise des efforts du convoi, d'un poids total de 568 tonnes, en phase de roulage.

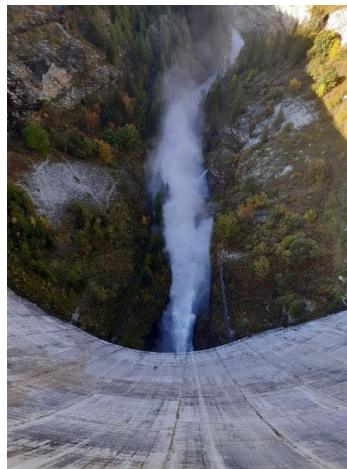
Figure 19 : vue des essais avec lâcher d'eau depuis le couronnement du barrage

- Nouvelles vannes : 15,6 mm/seff (pic à 75/80° d'ouverture)
- Anciennes vannes : 54 mm/seff.

Les essais conduits sur cette même vanne l'année suivante avec une charge statique nettement plus faible (72 mCE) permirent de s'assurer de l'absence de résonances particulières avec des conditions d'écoulement différentes. Nous fûmes d'ailleurs surpris par l'excellent comportement vibratoire à pleine ouverture de l'obturateur : la vanne à gueule bée vibre très peu, sollicite très peu l'actionneur, et le jet en sortie est très stable. A ouvertures partielles, le niveau vibratoire est plus important, mais sans aucune résonance néfaste. Néanmoins, comme pour les vannes d'origine, le fonctionnement reste assez chahuté pour des ouvertures partielles aux alentours de 75° : le fonctionnement prolongé dans cette zone doit être évité. Du coup, l'exploitant doit, pour éviter cette zone perturbée, répartir le débit sur les deux circuits de vidange pour pouvoir suivre les courbes de crue en fonction des entrants. Ces bons résultats ont permis de conclure positivement sur l'aptitude des nouvelles vannes à assurer les fonctions qui leur sont dévolues, c'est-à-dire pouvoir fonctionner durablement dans de bonnes conditions pour assurer une vidange d'urgence ou pour gérer une crue sur le barrage de Tignes.
