RETOUR D'EXPÉRIENCE SUR LA RUPTURE D'UN CLAPET D'UN BARRAGE MOBILE EN RIVIÈRE

Feedback on the flap gate rupture of a gate structure dam

Anthony MOUYEAUX, Rémy TOURMENT, Laurent PEYRAS

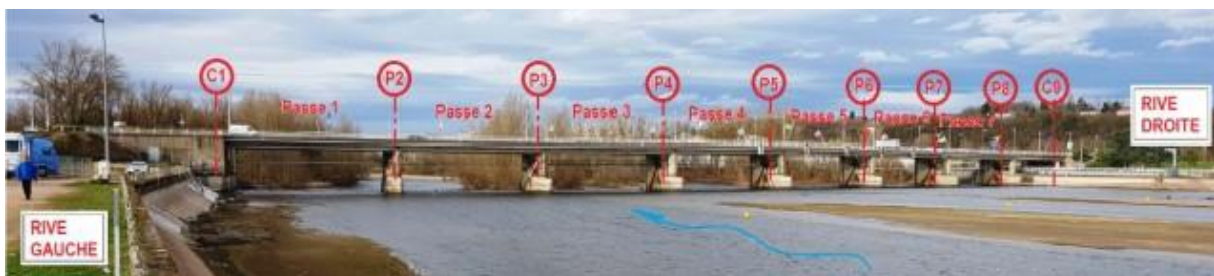
Figure 1: Vue du barrage de Vichy depuis l'amont (Source : BRLi)

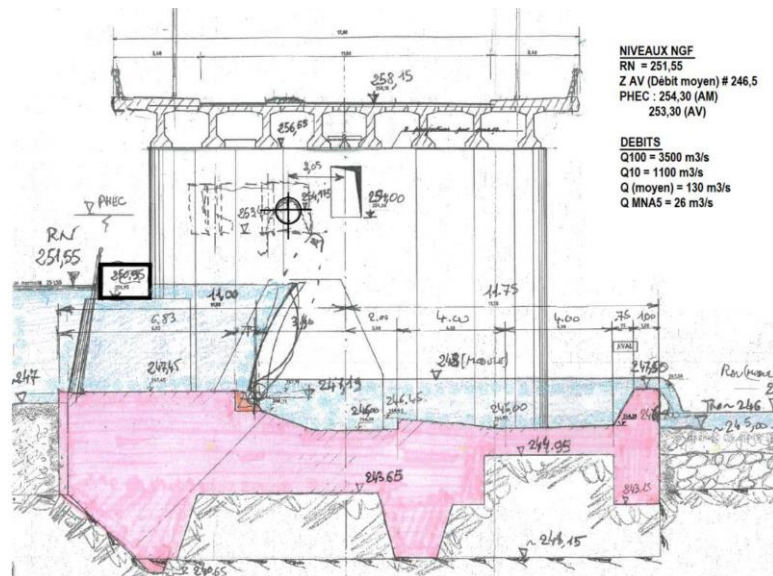
Figure 2: Coupe-type du barrage (Source : BRLi)

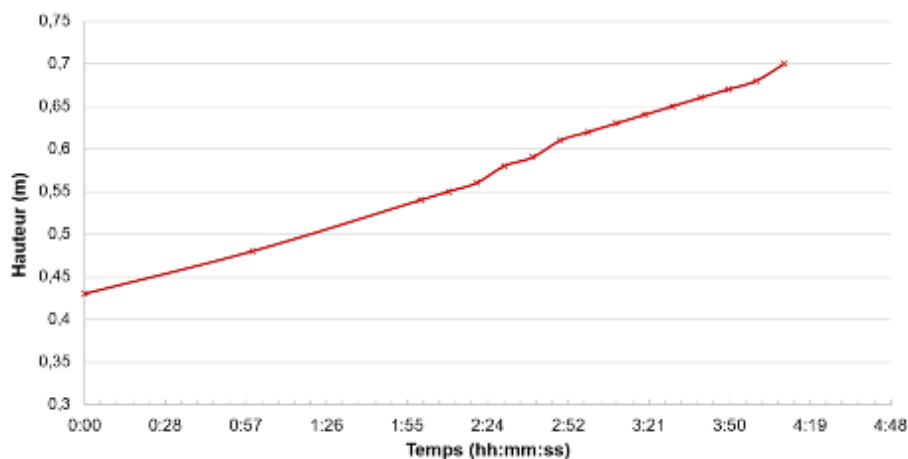
Dans la soirée du 27 juin 2021, des orages importants ont traversé le Nord de l’Auvergne et se sont concentrés dans l’Allier et le Puy-de-Dôme, engendrant un cumul de pluie important (84 mm entre 19h et 5h). Dans la nuit du 27 au 28 juin 2021, la rivière de l’Allier connaît une petite crue. Son débit est compris entre 70 et 80 m³/s au niveau de la station de Saint-Yorre, auxquels s’ajoutent les débits de deux de ses affluents rive droite, le Jolan et le Sichon, qui connaissent également des crues. Au total, le débit maximal estimé au niveau de l’ouvrage est d’environ 120 m³/s, dont 40% provient des affluents. Ce débit reste néanmoins modeste pour l’Allier et est sensiblement inférieur à celui de la crue de période de retour T = 2 ans au niveau du barrage (590 m³/s d’après [3]). Il est toutefois à noter que l’évolution du niveau du plan à la hausse est assez rapide à cause des apports des affluents de l’Allier, instrumentés ou non : + 12 cm en environ 1h20 (Figure 3).

Figure 3: Evolution de la hauteur d’eau mesurée à la station de Saint-Yorre, à l’amont du barrage de Vichy

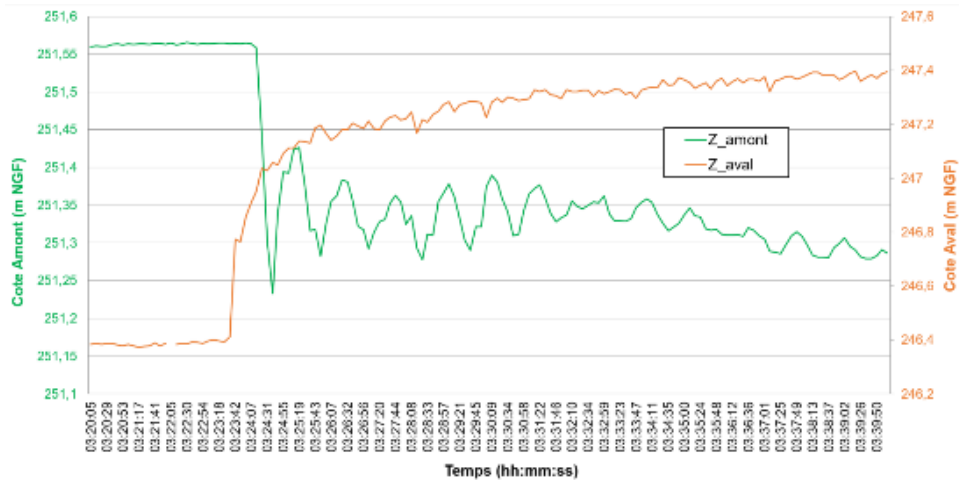
Le 28 juin 2021, à 3h23, le niveau de l’Allier à l’amont du barrage chute brutalement d’une trentaine de centimètres alors que le niveau à son aval augmente d’environ 80 centimètres (Figure 4). L’exploitant du barrage de Vichy est alerté à 4h07 par l’alarme de niveau bas (251,00 m NGF). L’agent d’astreinte s’est alors rendu sur site à 4h26 et a constaté la rupture du clapet n°6, à environ 4 m de la fixation du clapet à sa chaîne de manœuvre en rive droite de la passe. À 5h36, le niveau d’eau amont était à la cote 250,36 m NGF et a continué à baisser.

Figure 4: Evolution de la cote de l'Allier à l'amont (courbe verte) et à l'aval (courbe orange) du barrage de Vichy centrée sur l'heure de l'événement

Lors de la rupture, la cote du plan d'eau était 251,56 m NGF, qui est quasiment égale à la cote RN, alors que le clapet était abaissé de façon à ce qu'il y ait une lame d'eau déversante de 74 cm. Cela correspond à un débit évacué de 35 m³/s. Le clapet 6 avait été manipulé pour la dernière fois le samedi 26/06/2021 (relevé d'un maillon de chaîne). Il s'agissait du clapet qui était le plus abaissé lors de l'épisode pluvieux de la nuit du 27 au 28 juin 2021. Le sur-débit engendré par la rupture du clapet n°6 a été estimé à environ 350 m³/s. Compte tenu de l'horaire auquel la rupture est survenue, aucune personne à l'aval n'a été mise en danger par cet accident.

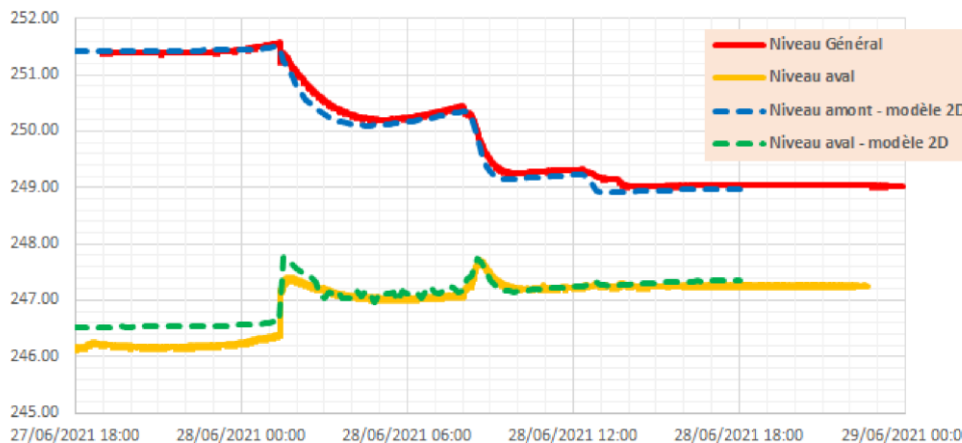
Deux études hydrauliques ont été réalisées suite à la rupture du clapet n°6 : une étude de simulation de rupture d'un clapet [5] et une étude de simulation du batardage simultané de deux passes [6]. Le modèle hydraulique 2D de l'EDD [1] a été repris pour ces deux études. Le modèle a été calé sur différents événements : la crue de 2003, l'événement de référence du PPRI (crue de 1866), ainsi que sur l'événement ayant mené à la rupture de l'ouvrage. La Figure 6 montre que le modèle est à même de reproduire cet événement de façon satisfaisante.

Figure 6: Evolutions des niveaux d'eau amont et aval, observés et calculés par le modèle hydraulique (source : ISL [5])

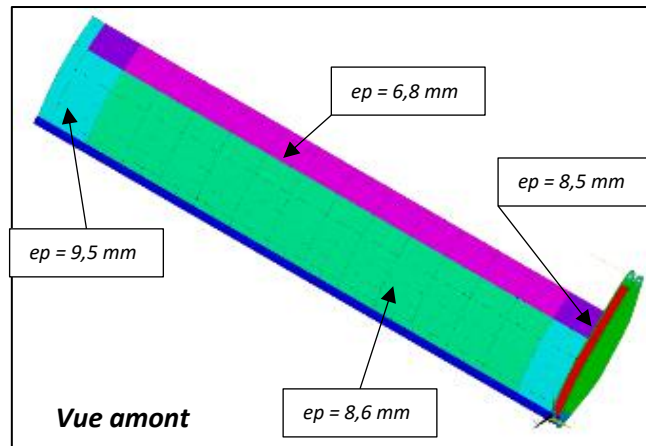
Sur la base des relevés d'épaisseurs du bordé amont du clapet n°6, confortés par des mesures sur d'autres clapets, un modèle aux éléments finis de la structure du clapet a été réalisé. Le matériau du clapet n'étant pas indiqué sur les plans d'origine, les caractéristiques d'un acier de type E24 (S235) ont été considérées d'après une étude réalisée antérieurement.

Le clapet est modélisé dans la situation où il se trouvait lors de sa rupture, avec la cote de la retenue relevée par les sondes (251,56 m NGF) et un angle d'ouverture de 49.09° par rapport à l'horizontale. Les charges sur le clapet sont son poids propre et la poussée hydrostatique (le déversement n'est pas modélisé). Les conditions aux limites sont des liaisons pivot pour les articulations du clapet et un blocage de déplacement suivant l'axe de la chaîne au point de fixation. Le modèle du clapet érodé (Figure 10) tient compte des hypothèses d'épaisseur présentées sur la Figure 9. Les calculs sont réalisés dans le domaine linéaire élastique en petits déplacements.

Figure 10 : Modèle éléments finis du clapet n°6

Le clapet est une structure soumise à de la flexion et de la torsion. Pour cette dernière, en effet, la charge hydrostatique génère un moment de basculement du clapet autour des pivots qui est équilibré par le bras de manœuvre en rive droite. Ainsi, le clapet subit une torsion qui croît linéairement de la rive gauche à la rive droite du côté du bras de manœuvre. Cette torsion est reprise par la section fermée en forme de « ventre de poisson » du clapet. Le clapet est donc soumis à des contraintes de cisaillement dues à la torsion dans la section. Ainsi, les contraintes de cisaillement sont maximales à proximité du bras de manœuvre. Les résultats du modèle permettent de bien constater cela. On constate également que les contraintes sont plus importantes sur les zones les moins épaisses.

On voit sur la Figure 11 que les contraintes maximales de Von Mises en membrane dans le bordé sont de l'ordre de 210 MPa pour une épaisseur modélisée de 6,8 mm dans cette zone. Ces contraintes sont essentiellement des contraintes de cisaillement de torsion. En effet les contraintes de cisaillement maximales sont de 122 MPa, d'où une contrainte de Von Mises de $\sqrt{3} \times 122 = 211 \text{ MPa}$. On rappelle que les épaisseurs du bordé amont corrodé sont des moyennes estimées à partir des relevés faits sur le clapet dans la zone de déchirure.

La contrainte dans le bordé est principalement due à la torsion du clapet. Or, comme le montre la théorie de l'élasticité, la contrainte de torsion est inversement proportionnelle à l'épaisseur. La contrainte de membrane de 211 MPa relevée dans le modèle avec une épaisseur de 6,8 mm passe donc à $211 \text{ MPa} \times (6,8 \text{ mm} / 5 \text{ mm}) = 287 \text{ MPa}$ dans la zone de plus faible épaisseur (zone d'initiation de la fissure). La contrainte est donc localement bien supérieure à la limite élastique de 235 MPa.
