Réfection des seuils sur l'Arly (zone des barrages)

Refurbishment of weirs on the Arly river

Sébastien Derrien

Frédéric Clerec, Armand Cassaro

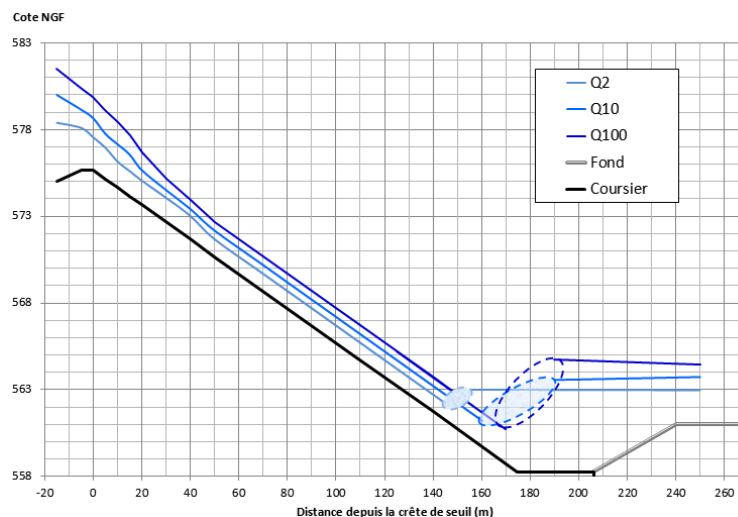
Graphique 5 : Lignes d'eau mesurées sur l'ouvrage

Des mesures de ligne d'eau ont été réalisées pour les différentes conditions de débit testées, afin de caler en conséquence les cotes d'arase des bajoyers et le positionnement du nouveau pont. Une loi hauteur-débit sur la crête de seuil a également été établie dans un objectif opérationnel de suivi courant de l'ouvrage (pose d'une échelle pour une lecture instantanée du débit).

Le coefficient de rugosité de Strickler correspondant aux lignes d'eau mesurées sur le modèle est d'environ $K = 25 \text{ m}^{1/3}/\text{s}$, ce qui correspond à une rugosité d'environ 0.5 m.
