VISITE DE DRONE SUR DES OUVRAGES HYDRAULIQUES

Drone visit to hydraulic works

Cédric SCHREIBER

EDF Hydro-Est ; Centrale hydroélectrique EDF d'Ottmarsheim 68490 Ottmarsheim

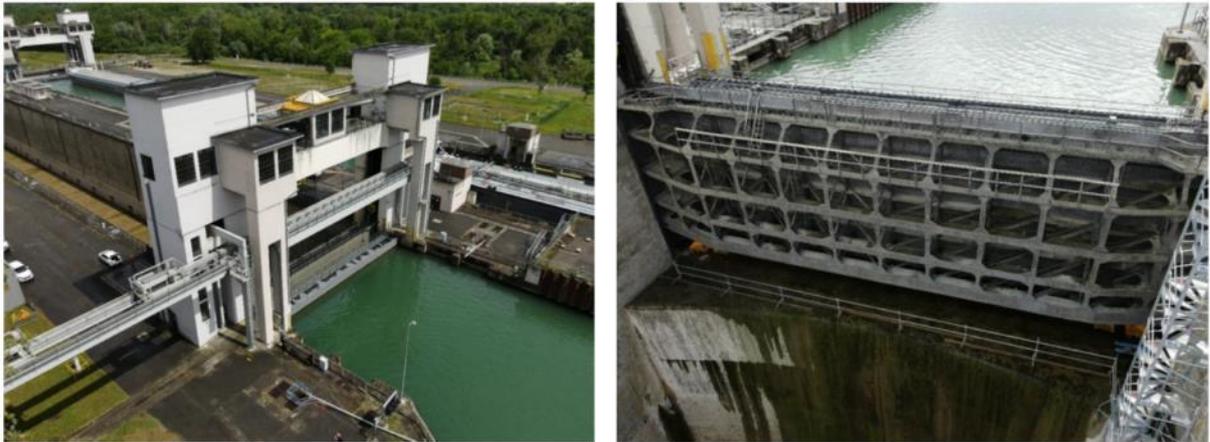
Figure 9: vues de la porte amont du Sas Ouest Kembs

Ci-dessous un aperçu de la porte amont du sas Ouest de Kembs dans la configuration utilisée pour la cartographie (à gauche vue depuis l'amont et à droite depuis l'aval) :

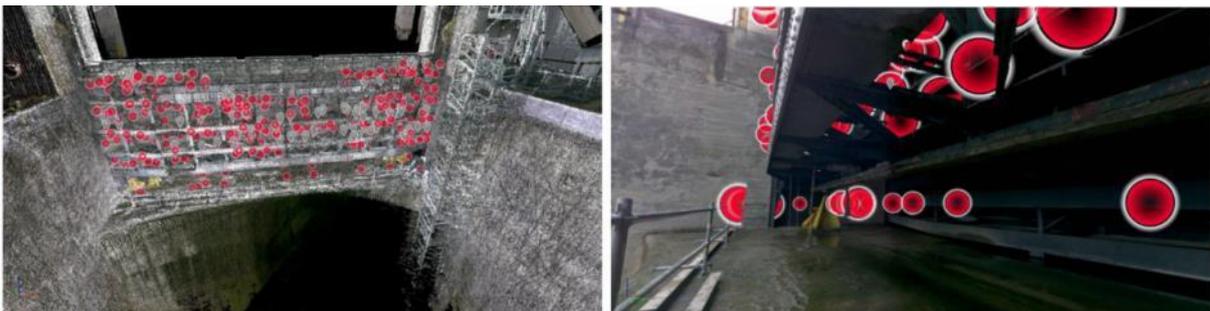
Figure 10: Repérage des points sur la structure par scan 3D

L'entreprise réalise un Scan 3D pour repérer les points de vue des captures d'image :
