Réhabilitations successives du barrage d'Etables

Many Refurbishment of Etables dam

Gaëtan DAUTOIS, TRACTEBEL ENGINEERING
Le Delage – 5 rue du 19 mars 1962 – 92622 Gennevilliers – FRANCE
Tel. : +33 4 78 63 69 28, Fax : +33 4 78 63 69 29, Courriel : gaetan.dautois@gdfsuez.com

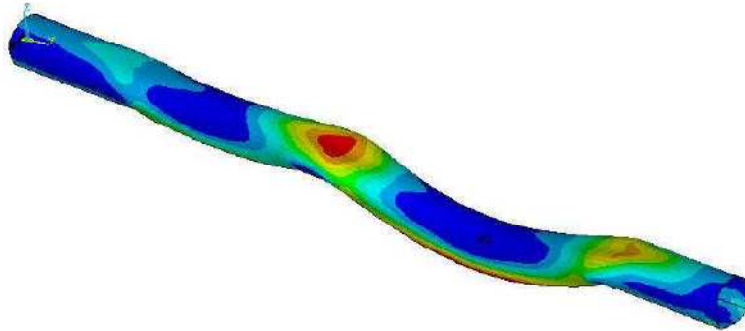
La solution adoptée a consisté à créer, sous le tronçon de galerie à conforter, un appui intermédiaire descendu jusqu'au substratum sain. Cette solution a été vérifiée par une nouvelle modélisation. Dans la galerie, des renforts de ferrailage par rapport au projet initial étaient certes à prévoir, mais de manière raisonnable.

Figure 3 : Modèle numérique de la galerie – Ferrailage longitudinal à l'intrados

L'appui prévu est un puits en béton armé descendu jusqu'au rocher. Le puits est à créer depuis l'intérieur de la galerie, principalement manuellement étant donné l'étroitesse de la zone de travail, incompatible avec l'emprise de pelles mécaniques et autres gros engins de chantier. Sur proposition de l'Entreprise Freyssinet, en charge des travaux, les parois des fouilles à réaliser sont blindées à l'avancement par un revêtement en béton projeté dit à résistance initiale garantie (RIG) et un treillis soudés.
