Travaux de réhabilitation par confortement du barrage de Pannecière (Nièvre) : retour d'expériences

Rehabilitation works of the Pannecière Dam (France): Feedback

Vincent Mouy, TRACTEBEL ENGINEERING
Le Delage – 5 rue du 19 mars 1962 – 92622 Gennevilliers – FRANCE
Vincent.Mouy@gdfsuez.com

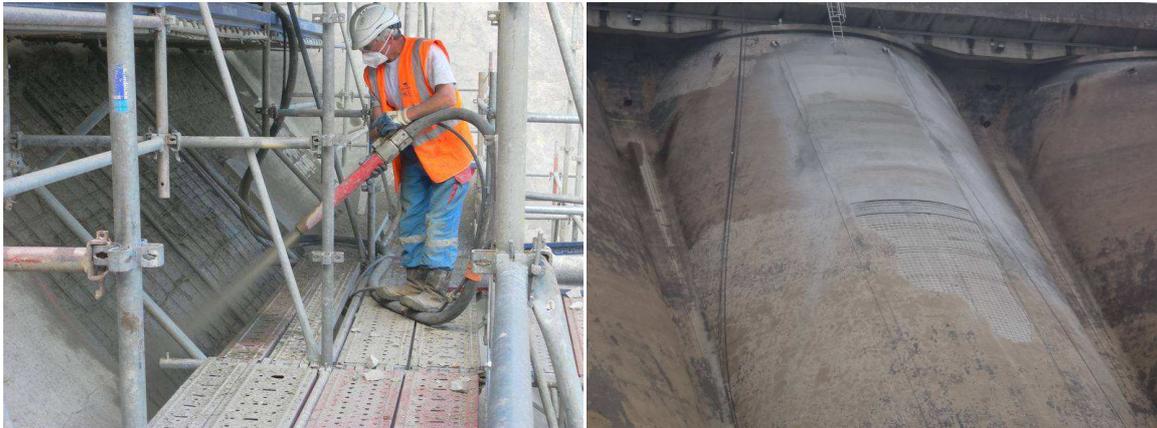
Dans un premier temps, il avait été imaginé de reconstituer la gunite en fonction d'un double critère de superficie de la zone décollée (supérieure à 2 m²), et d'ouverture du décollement. Toutefois, il a été constaté que le décollement variait très fortement en fonction de l'heure de la journée (pouvant passer d'un décollement inférieur au millimètre à un décollement quasi centimétrique). Il a donc été choisi de ne retenir que le critère de superficie des portions décollées pour décider des zones devant faire l'objet d'une réfection. En ce qui concerne le traitement des zones faisant l'objet d'une réfection, comme indiqué sur la Figure n°7, la question de l'accès à l'aide des nacelles volantes était particulièrement délicate pour la réalisation du béton projeté.

Figure 7 : Mise en place de béton projeté au niveau des culées (à gauche) et sur une voûte (à droite)

En effet, il était nécessaire de réaliser celui-ci de haut en bas, d'une part car il s'agit d'une bonne pratique pour ce type de travaux, et, d'autre part, les roues de la nacelle se trouvant en dessous de celle-ci, elles rouleraient inévitablement sur le béton tout juste réalisé si les travaux étaient effectués en remontant.

Le béton projeté a donc été réalisé en descendant, ce qui impliquait, une fois le béton projeté réalisé, qu'il n'était possible de quitter la nacelle que par en bas... Les nacelles ne pouvant le plus souvent pas descendre jusqu'en pied des voûtes, il était nécessaire de disposer d'une nacelle autoélevatrice au pied des voûtes, ne serait-ce que pour permettre aux personnes travaillant sur les nacelles roulantes de pouvoir quitter celles-ci.

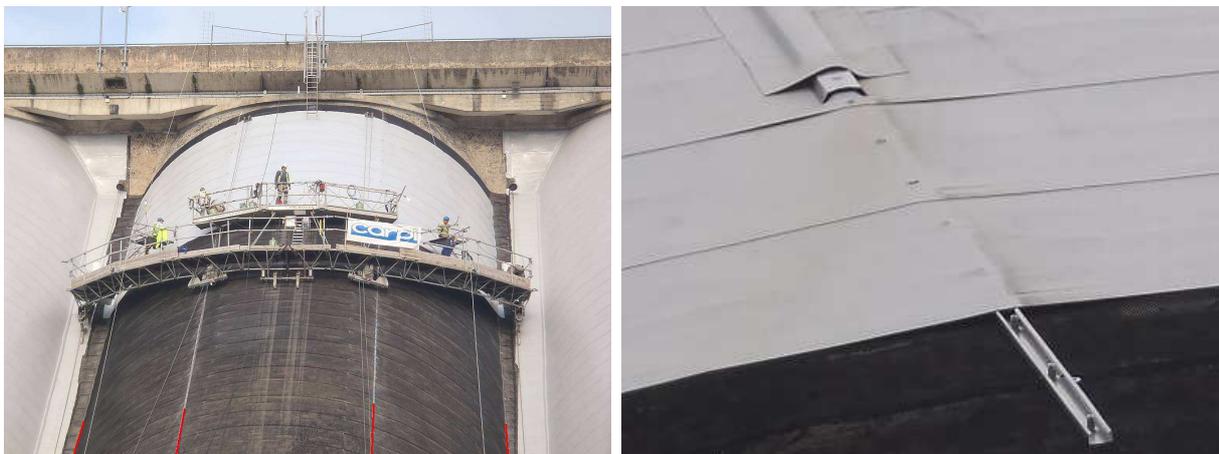
Figure 10 : Mise en place de la géomembrane – sur une voûte (à gauche), raccordement des lés (à droite)

La voûte est tout d'abord recouverte d'une géogrille drainante, d'environ 5 mm d'épaisseur. Cette géogrille est posée par lés périmétraux, d'environ 1 m de largeur. Sur cette géogrille sont posés quatre profilés de fixation, ancrés dans le béton (ils ont été surlignés en rouge dans leur partie inférieure, sur la photographie de gauche en Figure n°10). Les lés de géomembrane (largeur: 1,10 m) sont ensuite posés, également suivant les périmètres des voûtes. Un recouvrement de 10 cm est respecté d'un lé sur l'autre, avec une thermosoudure dans cette zone.

Pour assurer la mise en tension de la géomembrane, celle-ci est tout d'abord chauffée, puis, un second profilé est fixé sur le premier. Ce second profilé est ensuite recouvert par une géomembrane perpendiculaire aux lés courants, avant d'être thermosoudé sur ceux-ci (photographie de droite en Figure n°10).

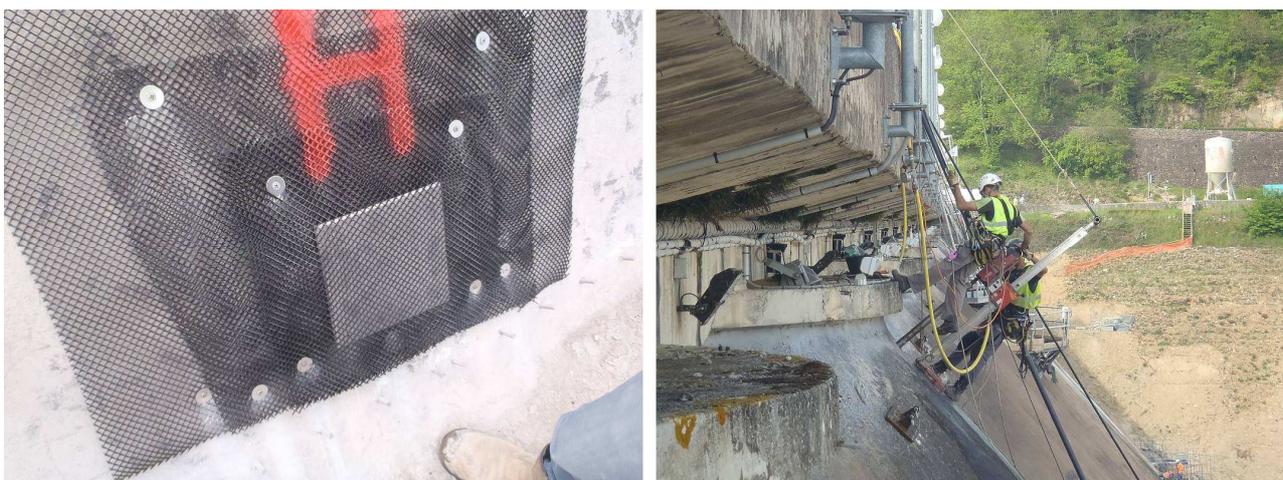
Figure 11 : Drainage de la géomembrane en pied de voûte (à gauche) – carottage des aérateurs (à droite)

Par ailleurs, avant la mise en place de la géomembrane à proprement parler, il est nécessaire d'installer un système d'aération et de drainage. Des carottages ont ainsi été réalisés sous chaque voûte, pour l'aération (en tête de voûte) comme pour le drainage (en pied de voûte). Ces dispositions permettront d'identifier approximativement la provenance d'une éventuelle fuite au travers du dispositif d'étanchéité.

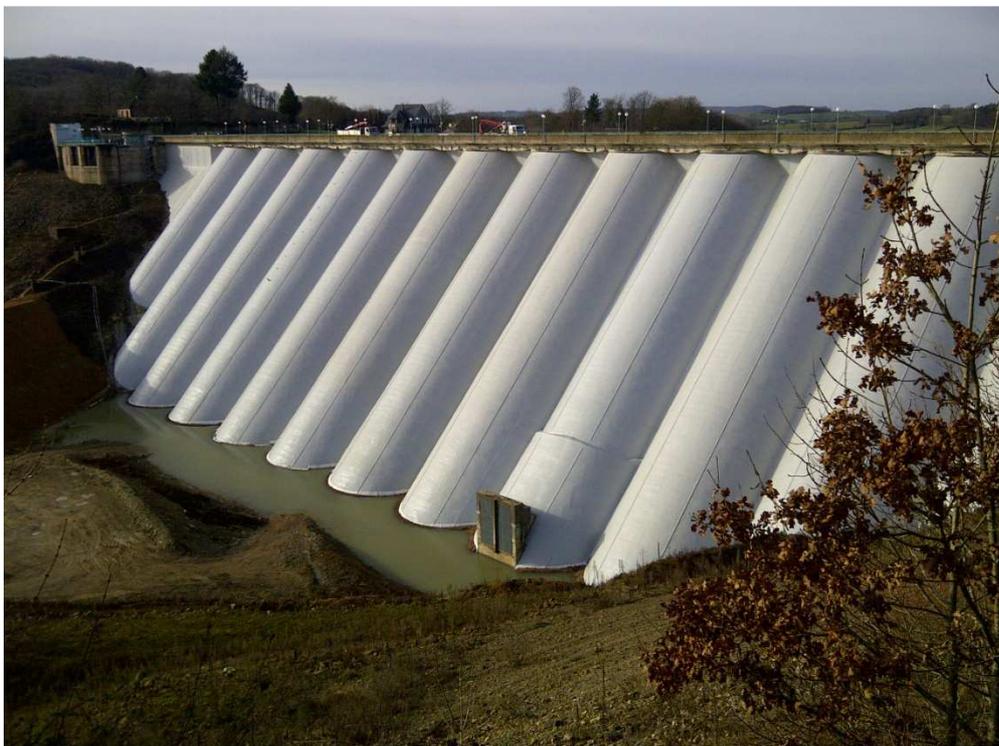
Figure 12 : Vue du parement amont du barrage après achèvement des travaux d'étanchéité

Malgré ces difficultés, les travaux sur le parement amont ont pu être achevés comme illustré sur la Figure n°12 à mi-décembre 2012 avec quelques jours de décalage par rapport à l'objectif du 1^{er} décembre 2012.

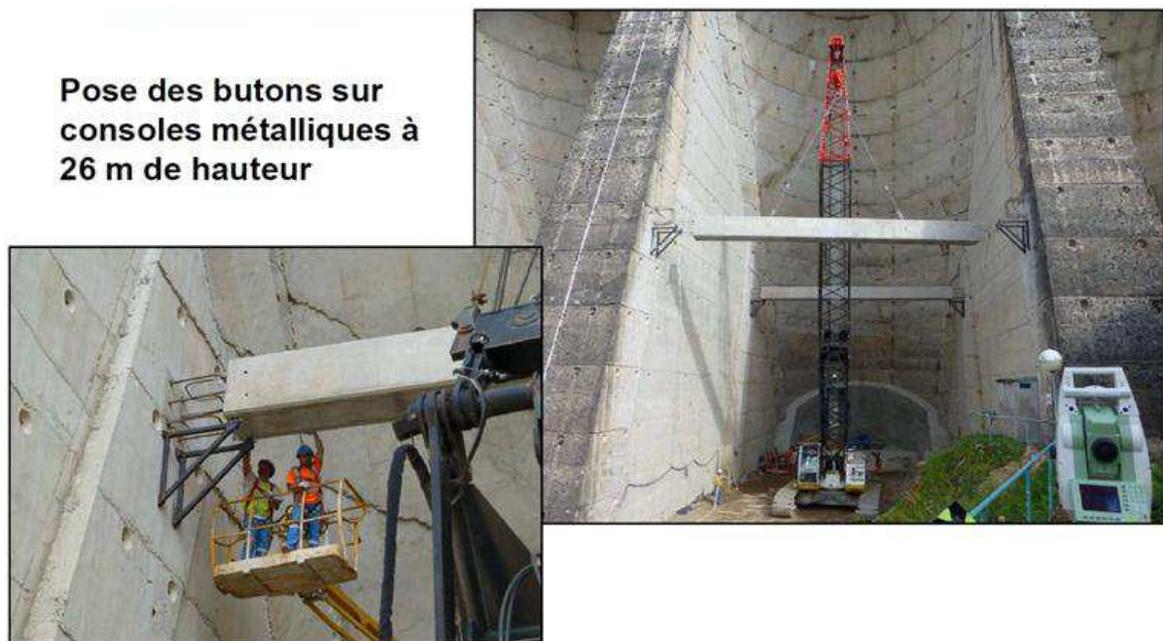
Figure 16 : Pose des butons préfabriqués dans les voûtes courantes

Le joint entre la zone de clavage et le buton préfabriqué est destiné à pouvoir s'ouvrir, de manière à ne pas solliciter la résistance à la traction du béton dans cette zone. Afin de permettre à ce joint de s'ouvrir suffisamment pour contrôler les tractions, aucune des armatures traversant ce joint n'est adhérente au béton de part et d'autre. Les armatures qui traversent ce joint (« armatures de continuité », soit 4 HA25) ont été réalisées en acier inoxydable, et positionnées dans des gaines injectées de graisse sur une longueur de 1 m à l'intérieur du buton. Les armatures ont été positionnées dans le buton préfabriqué, et transmettent leurs efforts dans la zone de clavage de l'autre côté, à des armatures ancrées dans les contreforts.

La reprise des efforts de cisaillement (poids du buton, et déplacements amont-aval) au niveau de ce joint est faite au moyen de goujons de cisaillement en acier inoxydable.
