REPLACEMENT DE LA VANNE SEGMENT SUR LA PRISE D'EAU DE MOLLIERES SUITE A LA TEMPETE ALEX

Replacement of the segment gate on Mollières water intake following the Alex storm

Arnaud GRANDPERRET, Benoit LEVASSEUR

EDF CIH, 13290 Aix-en-Provence

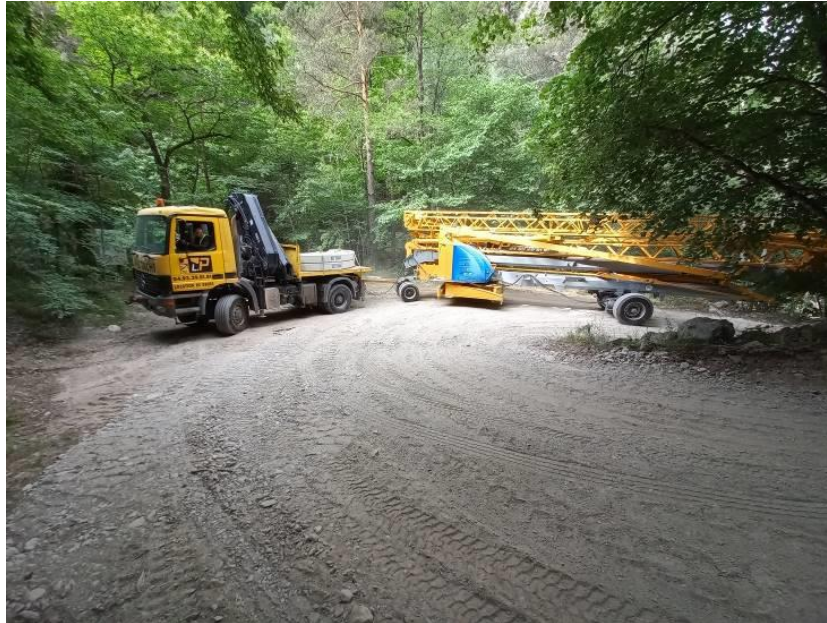
Figure 8-Vue du convoi de la grue sur la piste réaménagée à l'occasion

L'installation du chantier a demandé au préalable une forte contribution des équipes génie civil pour remettre en état la piste d'accès pour faire cheminer les engins de chantier, en particulier le convoi de la grue (Cf. Figure 7). Des adaptations de la piste (*reprofilage de la pente, élargissement des virages*) ont été nécessaires pour accueillir le convoi de la grue (Cf. Figure 8). L'installation de la grue a demandé la création d'une plateforme de grutage en rive droite de l'aménagement en dehors du lit du torrent. Le titulaire a opté pour une grue à montage rapide (GMR) de type **POTAIN IGO 50**. La grue à tourelle mesure 26 m en hauteur et dispose d'une flèche de 40 m, capable de soulever 4 tonnes à 15 m, en adéquation avec la masse de la vanne V1 (Cf. Figure 11).

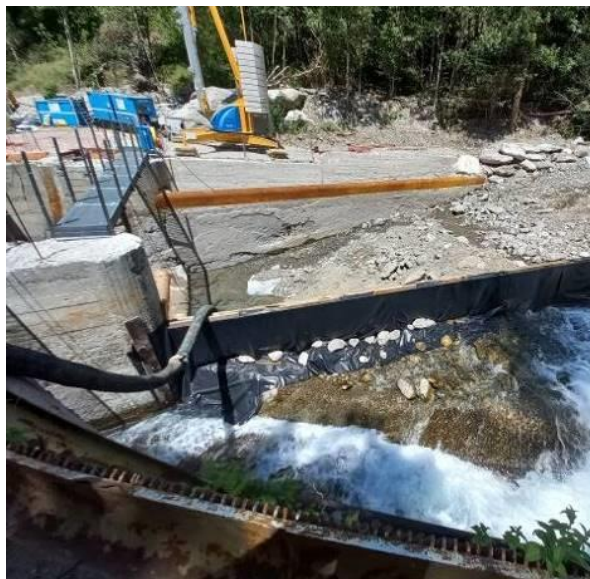
Figure 9- Vue de la mise à sec de la passe V1 depuis l'amont

Le montage de la vanne segment V1 va se dérouler dans le lit vif de la prise d'eau, nécessitant des travaux préparatoires de génie civil permettant de gérer le torrent de Mollières. Ces travaux correspondent à la mise en place de merlons de déviation, de passages busés et de piste d'accès au pied de la passe V1 (Cf. Figure 9 & Figure 10). Afin de limiter les risques de sureté sur le chantier, la période d'étiage (Juillet à octobre 2022) a été retenue pour réaliser ces travaux.

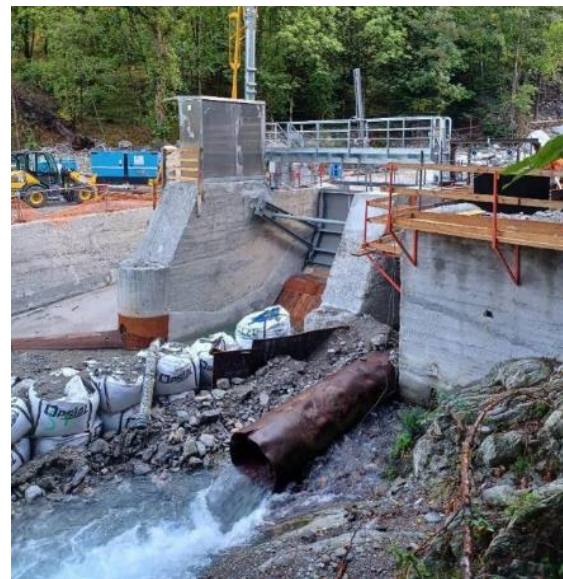
Figure 10- Vue en aval de la mise à sec de la passe V1

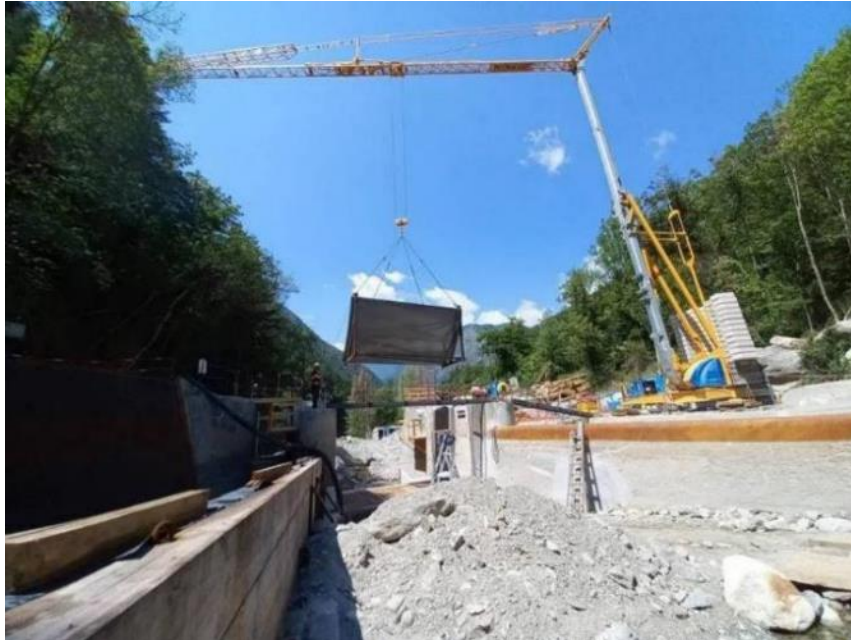
Figure 11-Manutention du bordé de la vanne segment V1 sur son châssis

Le bordé de la vanne et les accessoires (bras, paliers) ont été transportés sur un châssis en semi-remorque depuis l'atelier de Cognac jusqu'à l'usine de Valabres en bord de la route départementale. Un camion à plateau a convoyé les éléments de la vanne sur la piste d'accès jusqu'au chantier. Le bordé a été gruté à l'aide de son châssis et posé sur le radier de la passe (Cf. Figure 11). Les opérateurs ont commencé le montage de la vanne par la pose des 2 paliers. Ensuite, ils ont assemblé les paliers sur les bras de la vanne. **Les bras** ont été assemblés sur le bordé à l'aide de palans disposés à chaque extrémité (Cf. Figure 12). La pose de la vanne segment V1 n'a pas rencontré de difficultés particulières et a duré environ deux semaines à deux opérateurs.

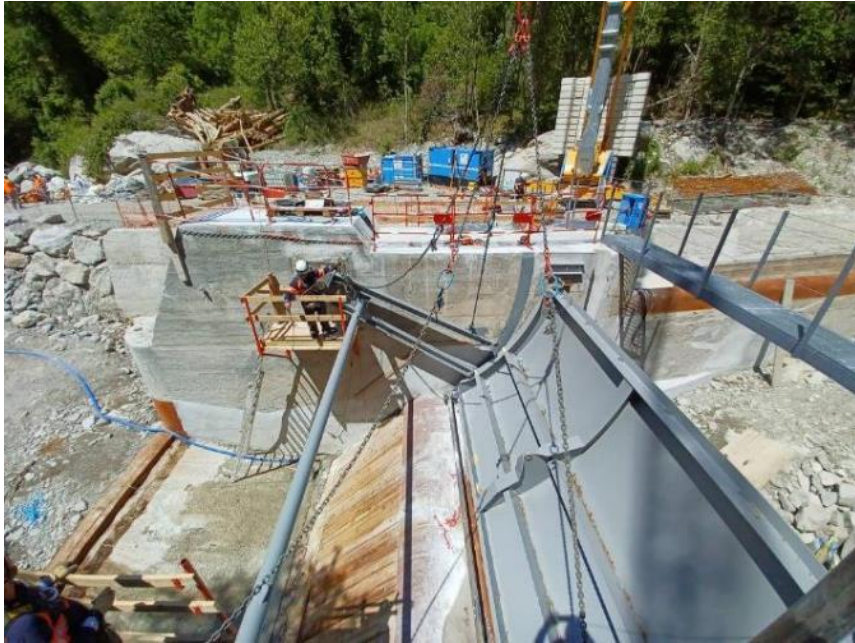
Figure 12-Assemblage des bras sur le bordé sur site
