## DISPOSITIF DE RESTITUTION CALEBASSE® DU DEBIT RESERVE SOUS UNE VANNE CHARPENTEE

### *Device for Releasing Instream Flow under a Structural*

**Nicolas DUDA**

**Bruno PERRONNET**

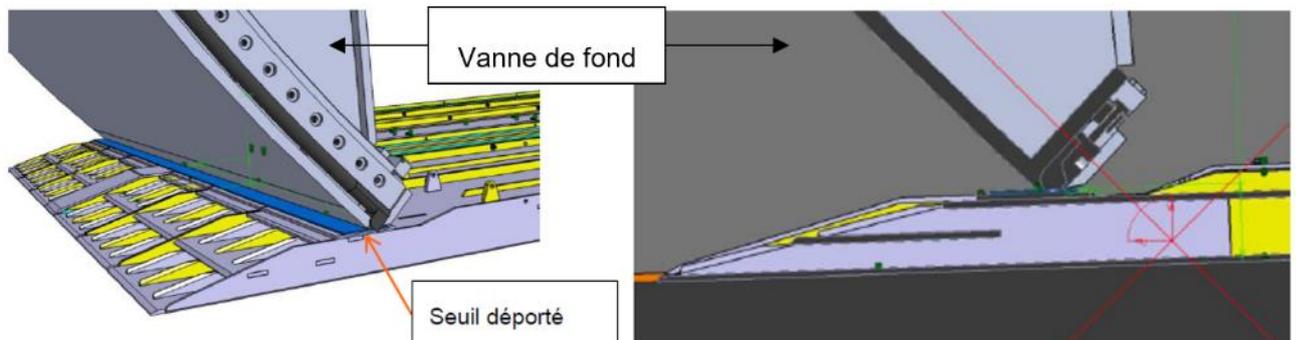
Figure 4 : Intégration de la Calebasse®, vanne fermée.

L'installation de ce dispositif a pour conséquence de réhausser le seuil de la vanne de vidange de fond.

Une modification de l'étanchéité frontale doit donc être réalisée, soit en rehaussant les pièces fixes (limiteur de fuites et plat d'étanchéité frontale), soit en abaissant l'étanchéité frontale sur la vanne. Dans le cas de La Barthe, le choix s'est porté sur une adaptation de la vanne, sans modifier les pièces fixes, en déportant l'étanchéité frontale de 189mm.

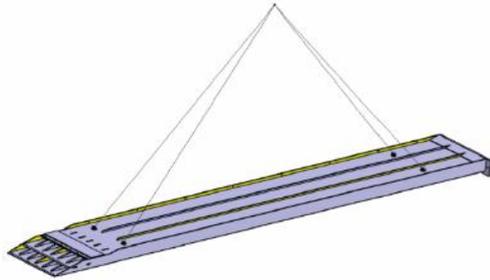
Figure 6 : Cas de charge lors de la manutention

Une note de calculs de chaque élément a été établie, prenant en compte les cas de chargement à RN, à PHE et lors des manutentions.

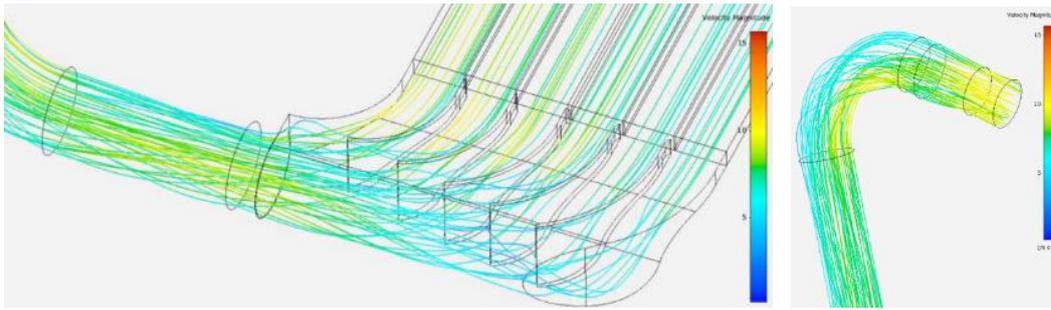
Figure 8 : Vitesses calculées dans le collecteur et dans le coude supérieur

Une simulation numérique de l'écoulement dans la Calebasse® a été réalisée, afin de vérifier que les vitesses d'eau dans le dispositif sont conformes aux prescriptions du cahier des charges, fixées à 10m/s maximum. Cette valeur devait permettre d'éviter la survenue de régimes de circulation trop turbulents, susceptibles de générer des vibrations néfastes pour la tenue mécanique de l'ensemble, tout en aboutissant à un dimensionnement raisonnable des différents éléments.

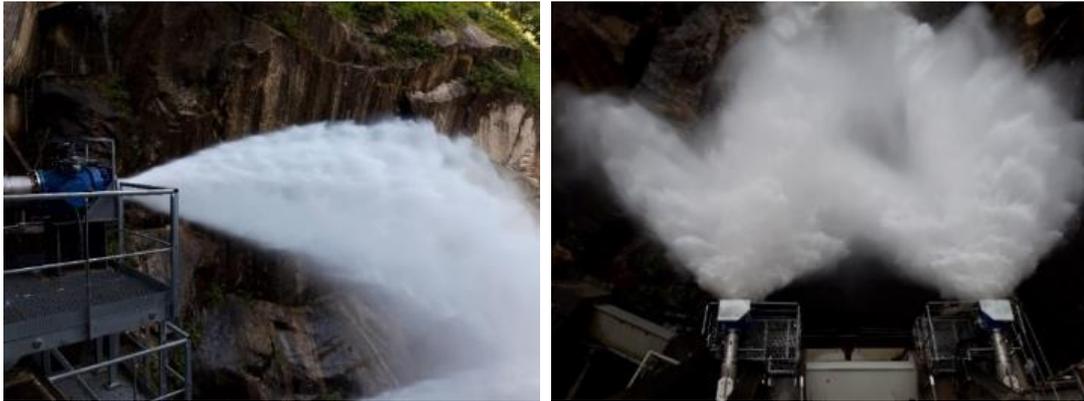
Figure 10 : Essais de requalification du dispositif

Une fois les étanchéités réglées, une ouverture partielle de la vanne de fond a été réalisée pour vérifier que le dispositif de restitution du débit réservé n'était pas sujet à des vibrations néfastes dues à la vitesse de l'écoulement. Aucune vibration à cette ouverture n'ayant été observée, les tôles d'obturation ont été retirées afin de poursuivre les essais avec les vannes de régulation.

Les 2 vannes ont ensuite fonctionné simultanément, avec la régulation activée en automatique. Pour restituer la juste valeur du débit réservée, les vannes sont ouvertes d'environ 65%, laissant une marge de colmatage relativement confortable.

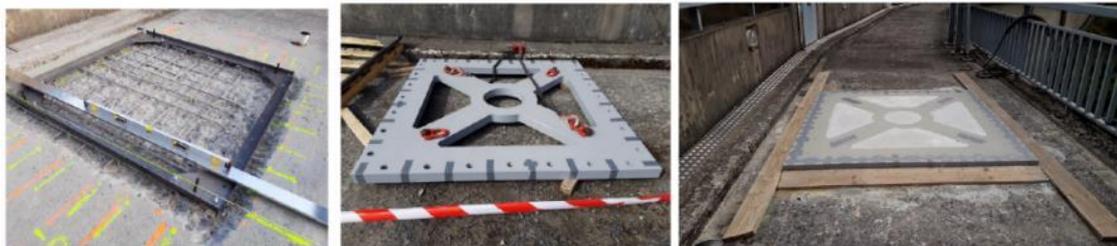
Figure 13 : Photos des travaux de scellement de la platine fixe

Une potence à colonne motorisée a été installée sur le couronnement du barrage afin d'assurer l'ensemble des opérations de manutention durant les travaux. L'installation de la platine métallique d'interface scellée sur le couronnement a nécessité des études approfondies afin de garantir le bon dimensionnement des ancrages dans le béton.

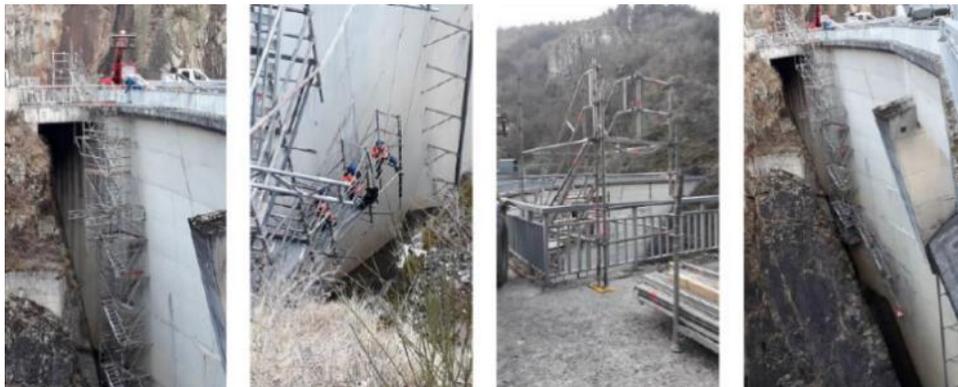
Figure 16 : Photos des travaux d'installation de l'échafaudage d'accès

Un échafaudage d'accès, pour le personnel intervenant, à la zone de chantier a été installé sur le parement aval du barrage. L'échafaudage était constitué d'une tour de 10 volets d'escaliers (20 mètres de hauteur) et d'une passerelle longeant le parement aval du barrage sur 12 volets d'escaliers (25 mètres de hauteur et 34 mètres de longueur). Les travaux de montage se sont déroulés en travaux sur cordes pendant 2 semaines.
