OPERATION DE CONFORTEMENT EN CHARGE D'UN CORPS DE VANNE PAPILLON ET DE DEUX PIQUAGES D'UN CIRCUIT DE BY-PASS

Operation of reinforcement in charge of a butterfly valve body and two nozzles of a bypass circuit

Arnaud GRANDPERRET, Thomas DONIAS, EDF CIH, 13290 AIX-EN-PROVENCE
arnaud.grandperret@edf.fr ; thomas.donias@edf.fr

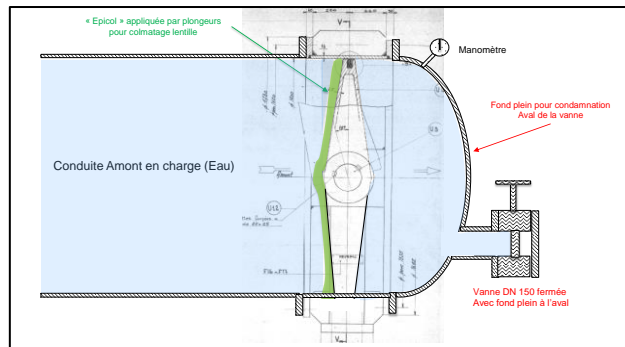
Figure 2 : Coupe de l'extrémité de la dérivation provisoire après les travaux de 2019

En fin de travaux de condamnation de l'ancienne dérivation provisoire en 2019 (Cf. Figure 2), un suintement est constaté en plein corps de la vanne papillon qui bouche le conduit. Le suintement évolue ensuite en un petit jet bâton d'environ 1 à 2 mm de diamètre (Cf. Figure 4).

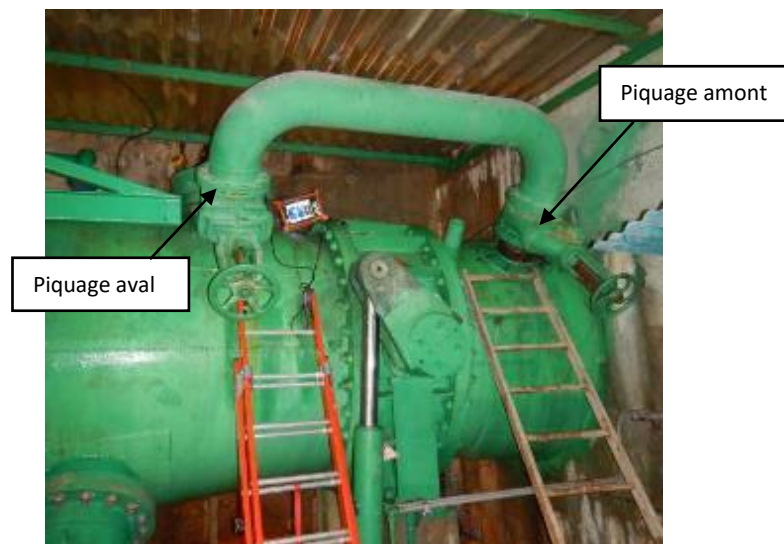
Figure 3 - vue d'ensemble de la vanne de tête galerie et de son by-pass

Sur la galerie d'amenée usinière, en fin de remplissage, une fuite (de la surface d'une tête d'épingle) sur le piquage amont du by-pass de la vanne de tête Galerie est apparue en 2019. Quelques jours après, une deuxième fuite est survenue sur le piquage aval de ce même circuit. Les deux piquages sont en DN 250. La pression d'eau résidant dans les deux piquages est celle de la retenue, soit un maximum de 6 bars.

Des mesures d'épaisseur depuis l'extérieur ont été alors effectuées par EDF-DTG et les résultats ont mis en évidence un état de corrosion très avancé à l'intérieur des deux piquages (l'épaisseur résiduelle des piquages a été estimée à 2 mm au lieu de 6 mm valeur nominale).

Les deux piquages sont fortement dégradés, mais la tenue mécanique est assurée à court terme (sous l'effet de fond et le risque de déchirure longitudinale). Un renforcement doit néanmoins être mis en œuvre afin de pérenniser la tenue à long terme de la ligne by-pass, notamment sous l'effet de l'érosion lié à la circulation de l'eau lors de l'utilisation de la file by-pass durant les phases de remplissage de la galerie.
