# IMPACT DES IMPREVUS DE LA FONDATION: GIBE III (ETHIOPIE)

VIBERT Christophe, FERARU Dan, MINE Edouard, IANOS Silviu

Colloque CFBR – Fondations des Barrages 8 et 9 avril 2015 – Chambéry

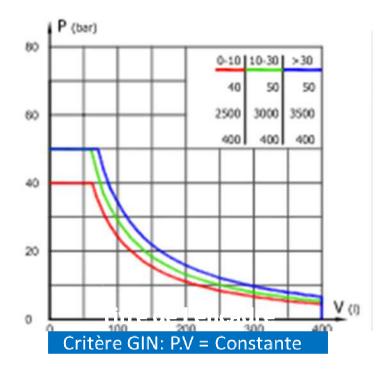
- Difficultés rencontrées dans l'aquifère « profond », captif
  - ❖ Venues d'eau artésiennes, problème de stabilité de certains trous, prises plus élevées
  - ❖ Absence d'effet de serrage notable
  - Objectif en terme de perméabilité difficile à réaliser
  - Un critère de réduction des prises de coulis a été adopté (quaternaires si >100l/m, quinaires si >50l/m)

Application d'un critère GIN de 300-350 MPa.l/m, objectif 3 unités-Lugeon
