Réhabilitation du barrage des Plats

Aymeric CHAMBON – Tractebel – Coyne et Bellier

Symposium du CFBR du 28 janvier 2016 à Chambéry

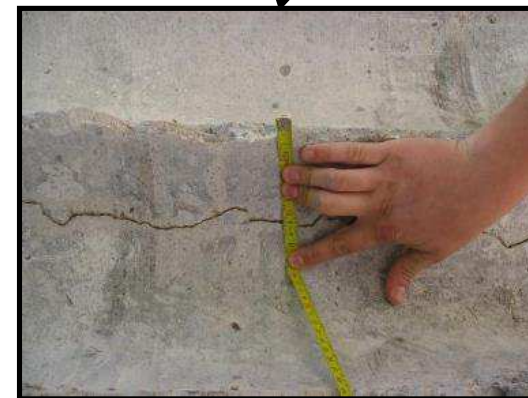
Le constat de fissuration

- Figures transversales en pied de voûte
- Traversantes
- Environ 1 mm

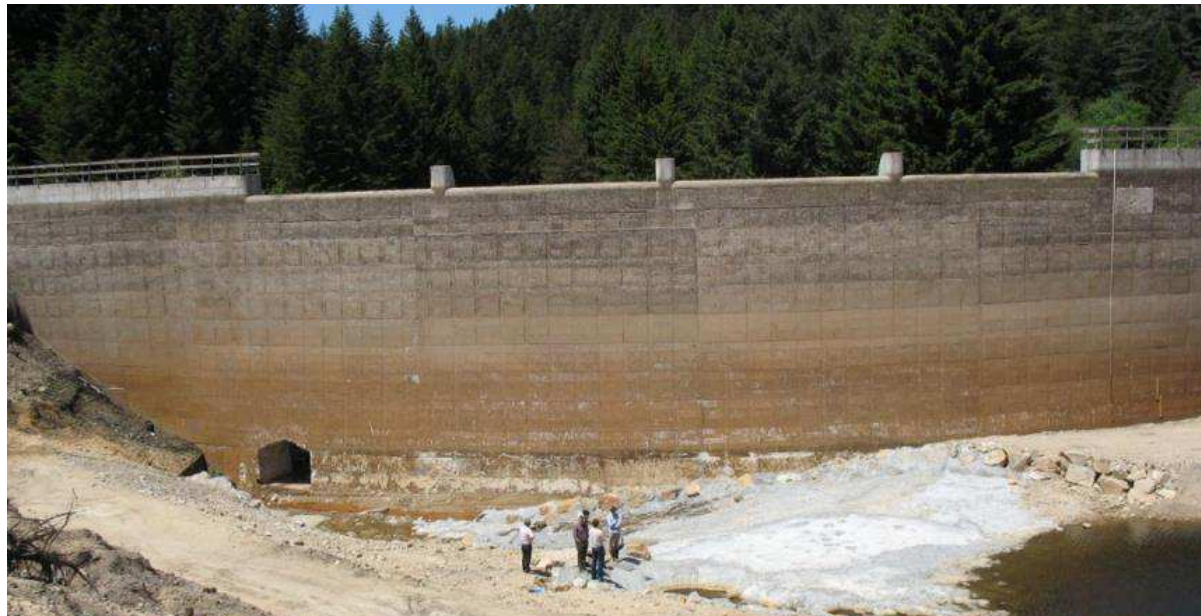
- **Pas de remise en eau sans un confortement**
 - Voûte mince, très élancée et cisailée à sa base (fissures traversantes)
 - Phénomène irréversible de déclavage lors de la vidange de 2005
 - Fortes contraintes de traction
 - Piézométrie en pied aval encore ponctuellement élevée

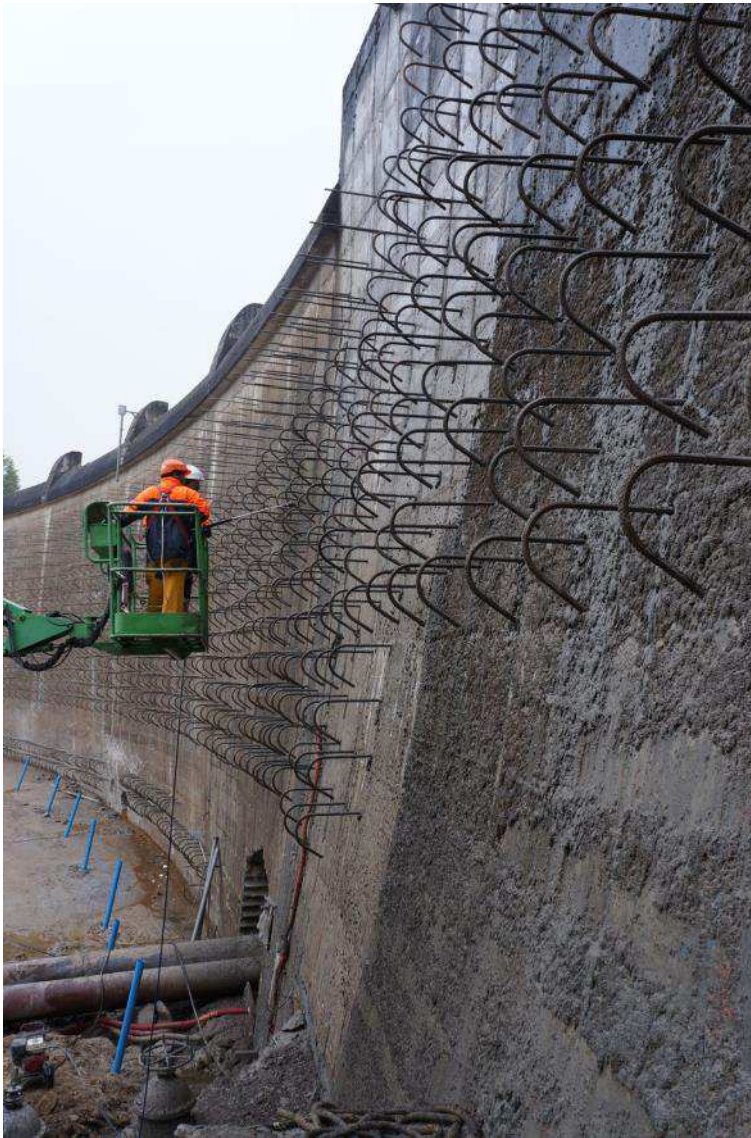
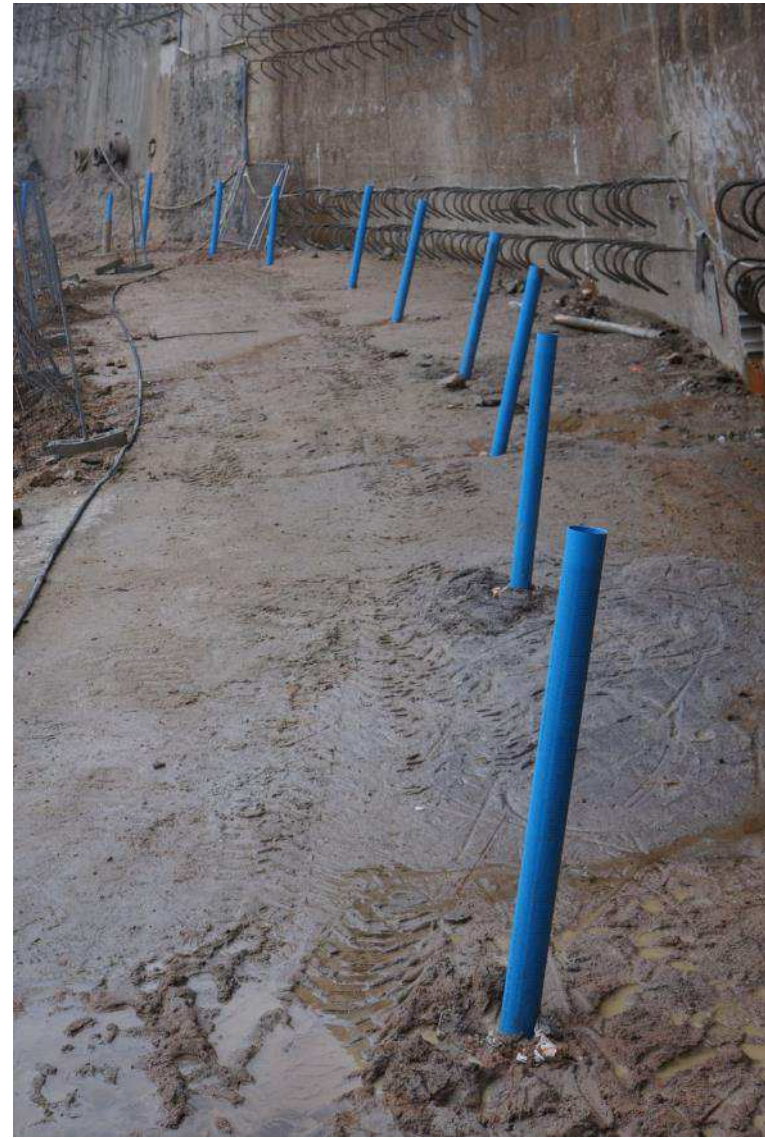
■ Travaux préparatoires depuis septembre 2012 (photo juillet 2013)

- Terrassements & démolitions : septembre / octobre 2012
- Ancrages dans la voûte (3200 u) : mars / avril 2013
- Injections complémentaires en fondation : mars / avril 2013
- Réception des fonds de fouille : mai / juin 2013
- Drainage fondation : mai 2013
- Sciage de la voûte : mars / avril 2013

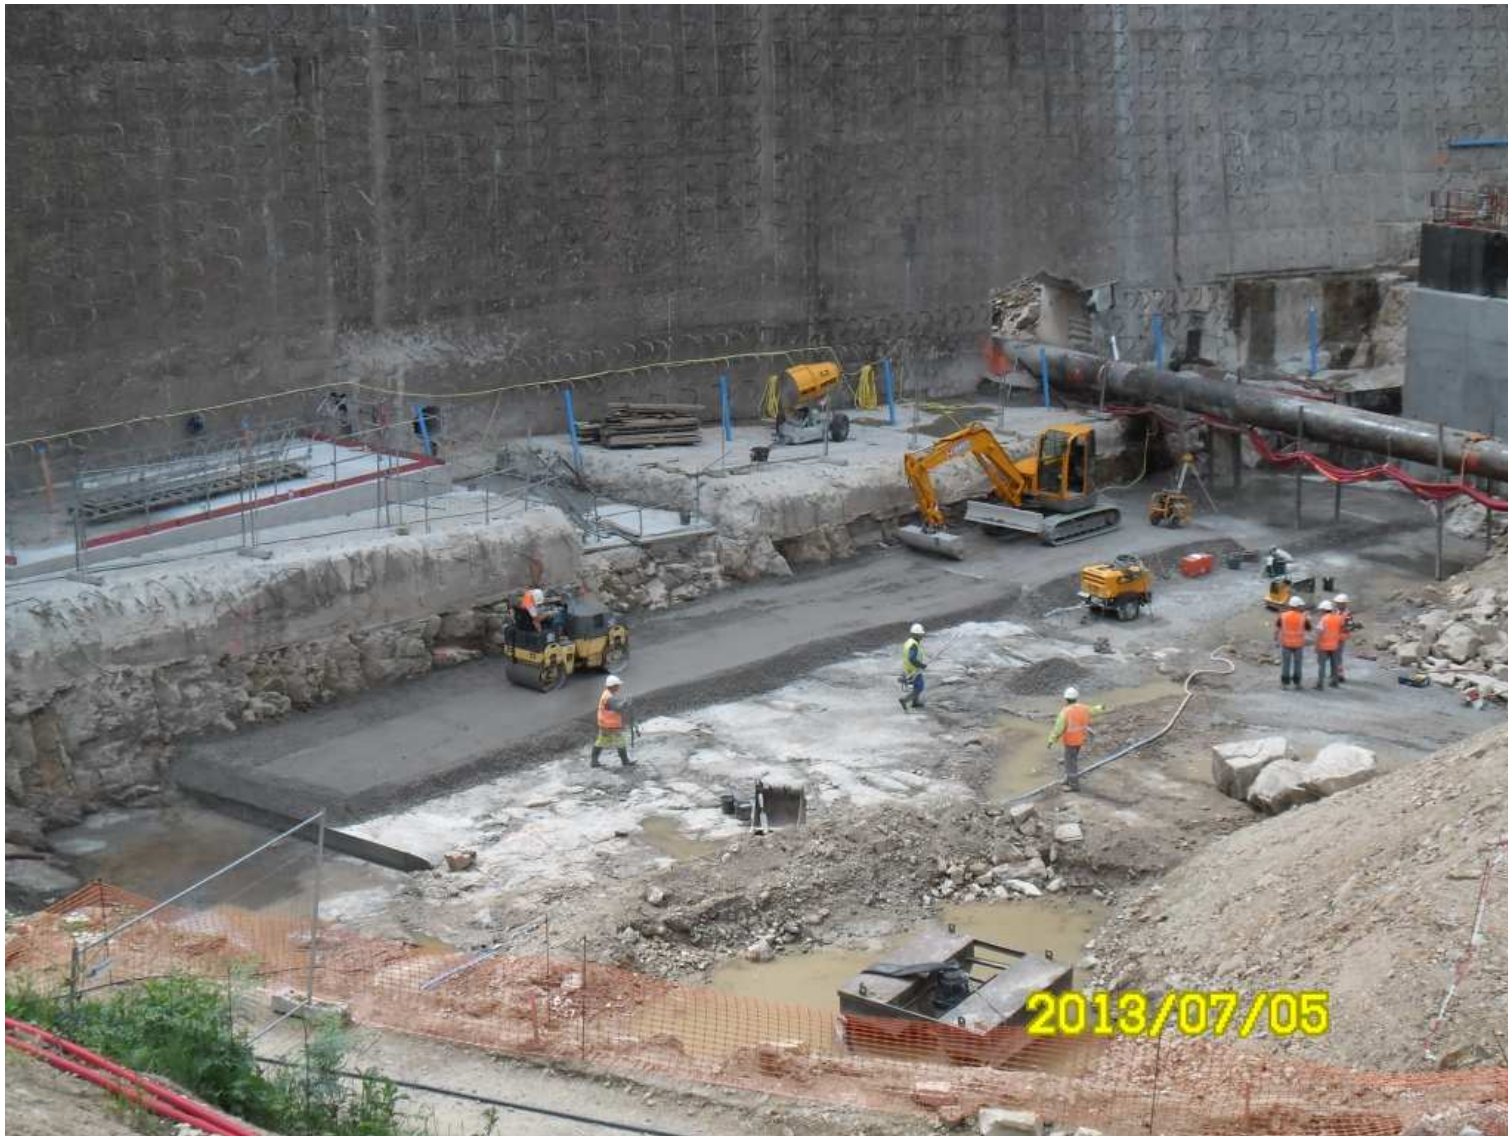
■ Photo fin août 2013

- Début du BCR : début juillet 2013
- Démarrage galerie : mi-juillet 2013
