# VISITE DU BARRAGE DE TETON: RETOUR SUR LES CONDITIONS DE LA RUPTURE

Jean-Jacques FRY (EDF-CIH) Luc DEROO (ISL) Symposium du CFBR du 26 janvier 2017 à Chambéry

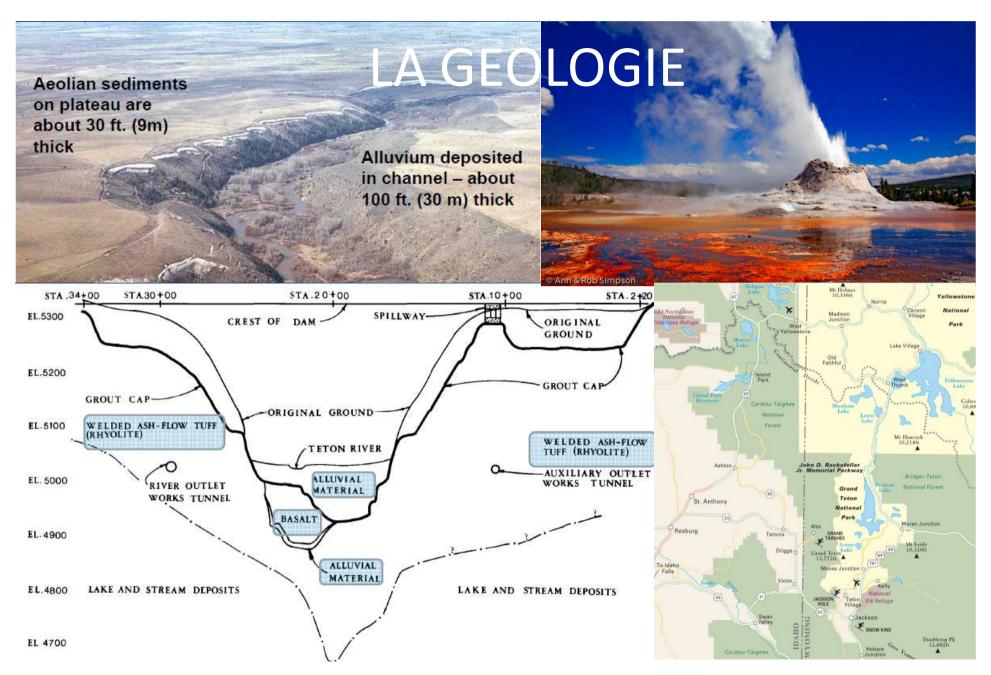
Coulées de cendres de Yellowstone refroidies: soudées puis fracturées par retrait, mouvement tectonique et érosion

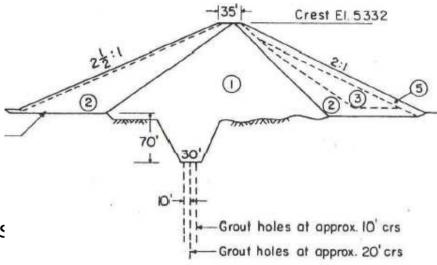
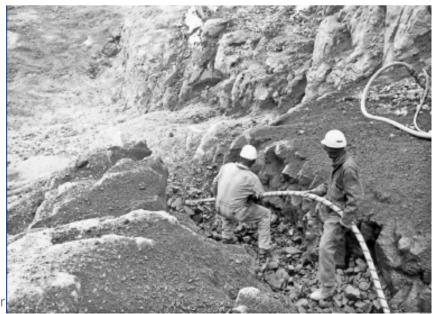
#### CHOIX CRITIQUE DU PROJET

- Le maître d'œuvre demande un complément de financement
- Le maître d'ouvrage refuse
- Que fait le maître d'œuvre?
- Il décide de continuer à budget constant :
  - Excavation des 20 m très perméables
  - Remplacement par une tranchée parafouille
  - Limitation des quantités injectées des voiles d'injection extérieurs
  - Injections de contact locales « si nécessaires »
  - Joints ouverts injectés au coulis

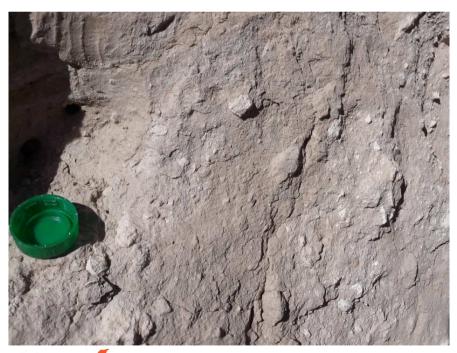
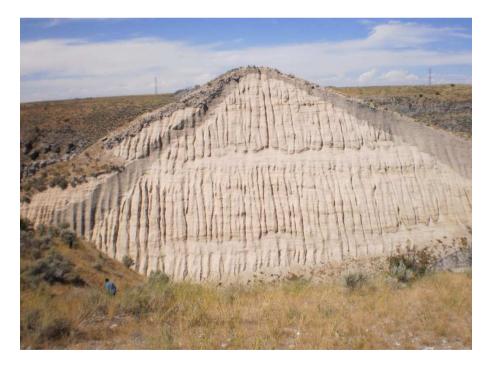
#### REX REEMPLOI DU SILT EN NOYAU

- Très bien compacté : 98% OPN
- Très sensible à l'érosion interne (USBR-EDF : Thèse de Reggazoni 2009)
- HET fixe l'ouverture max admissible des joints
- Calfatage du rocher par béton de blocage
