Détection, suivi et traitement de la dégradation de joints WS sur un barrage au fil de l'eau : contraintes et solutions

Symposium du CFBR du 31 janvier 2019 à Marseille

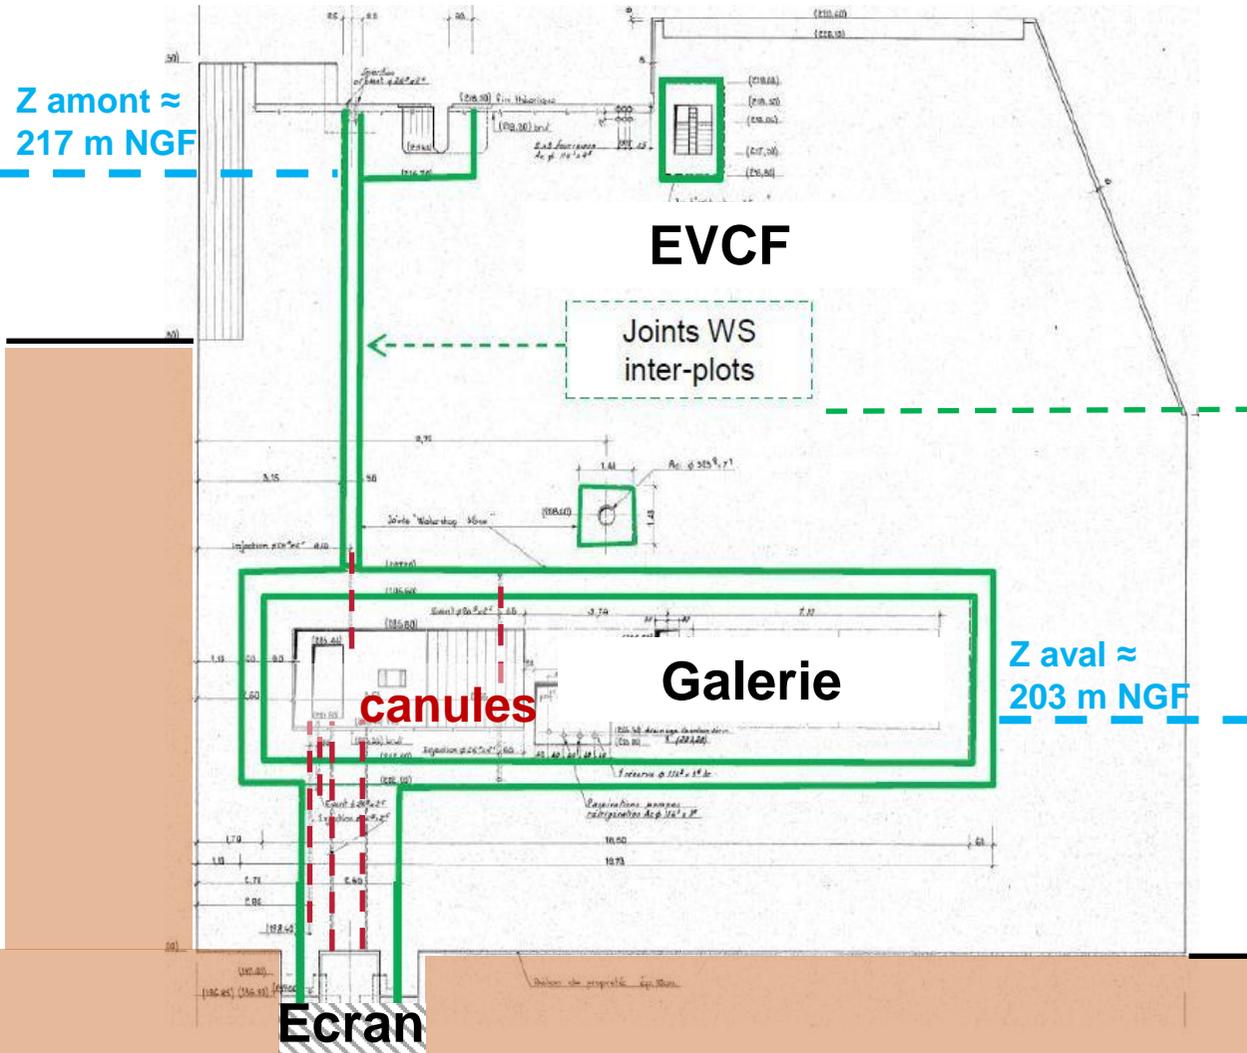
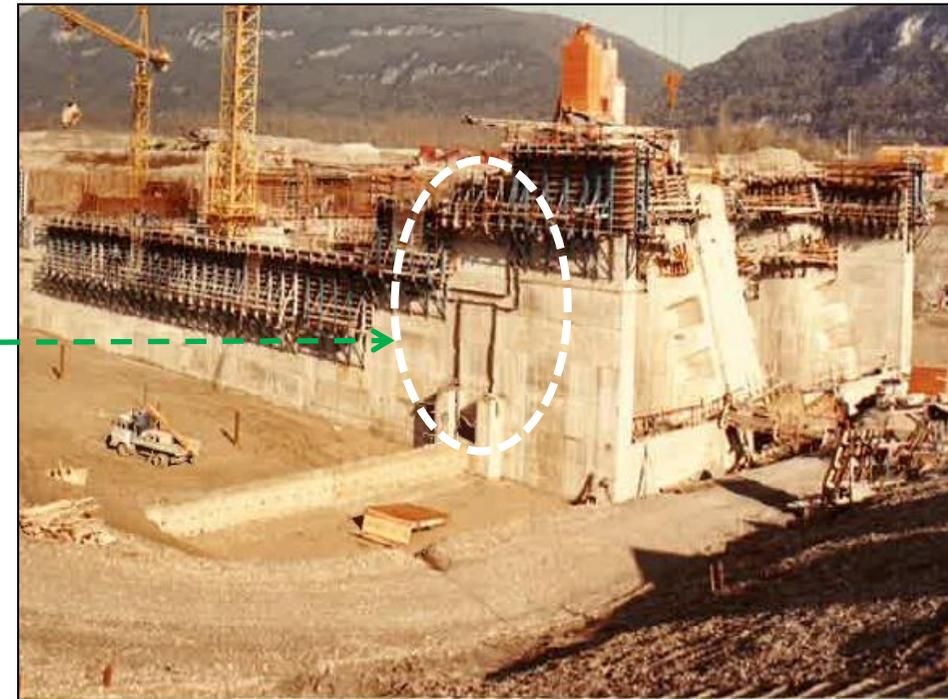
CHUTE DE BREGNIER-CORDON - LOT 2
Vue générale - rive gauche

Etanchéité interplots EVCF/USINE assurée par des doubles joints WS équipés de canules d'injection

Tassement historique de l'usine : 7 à 8 cm (1982-2018)

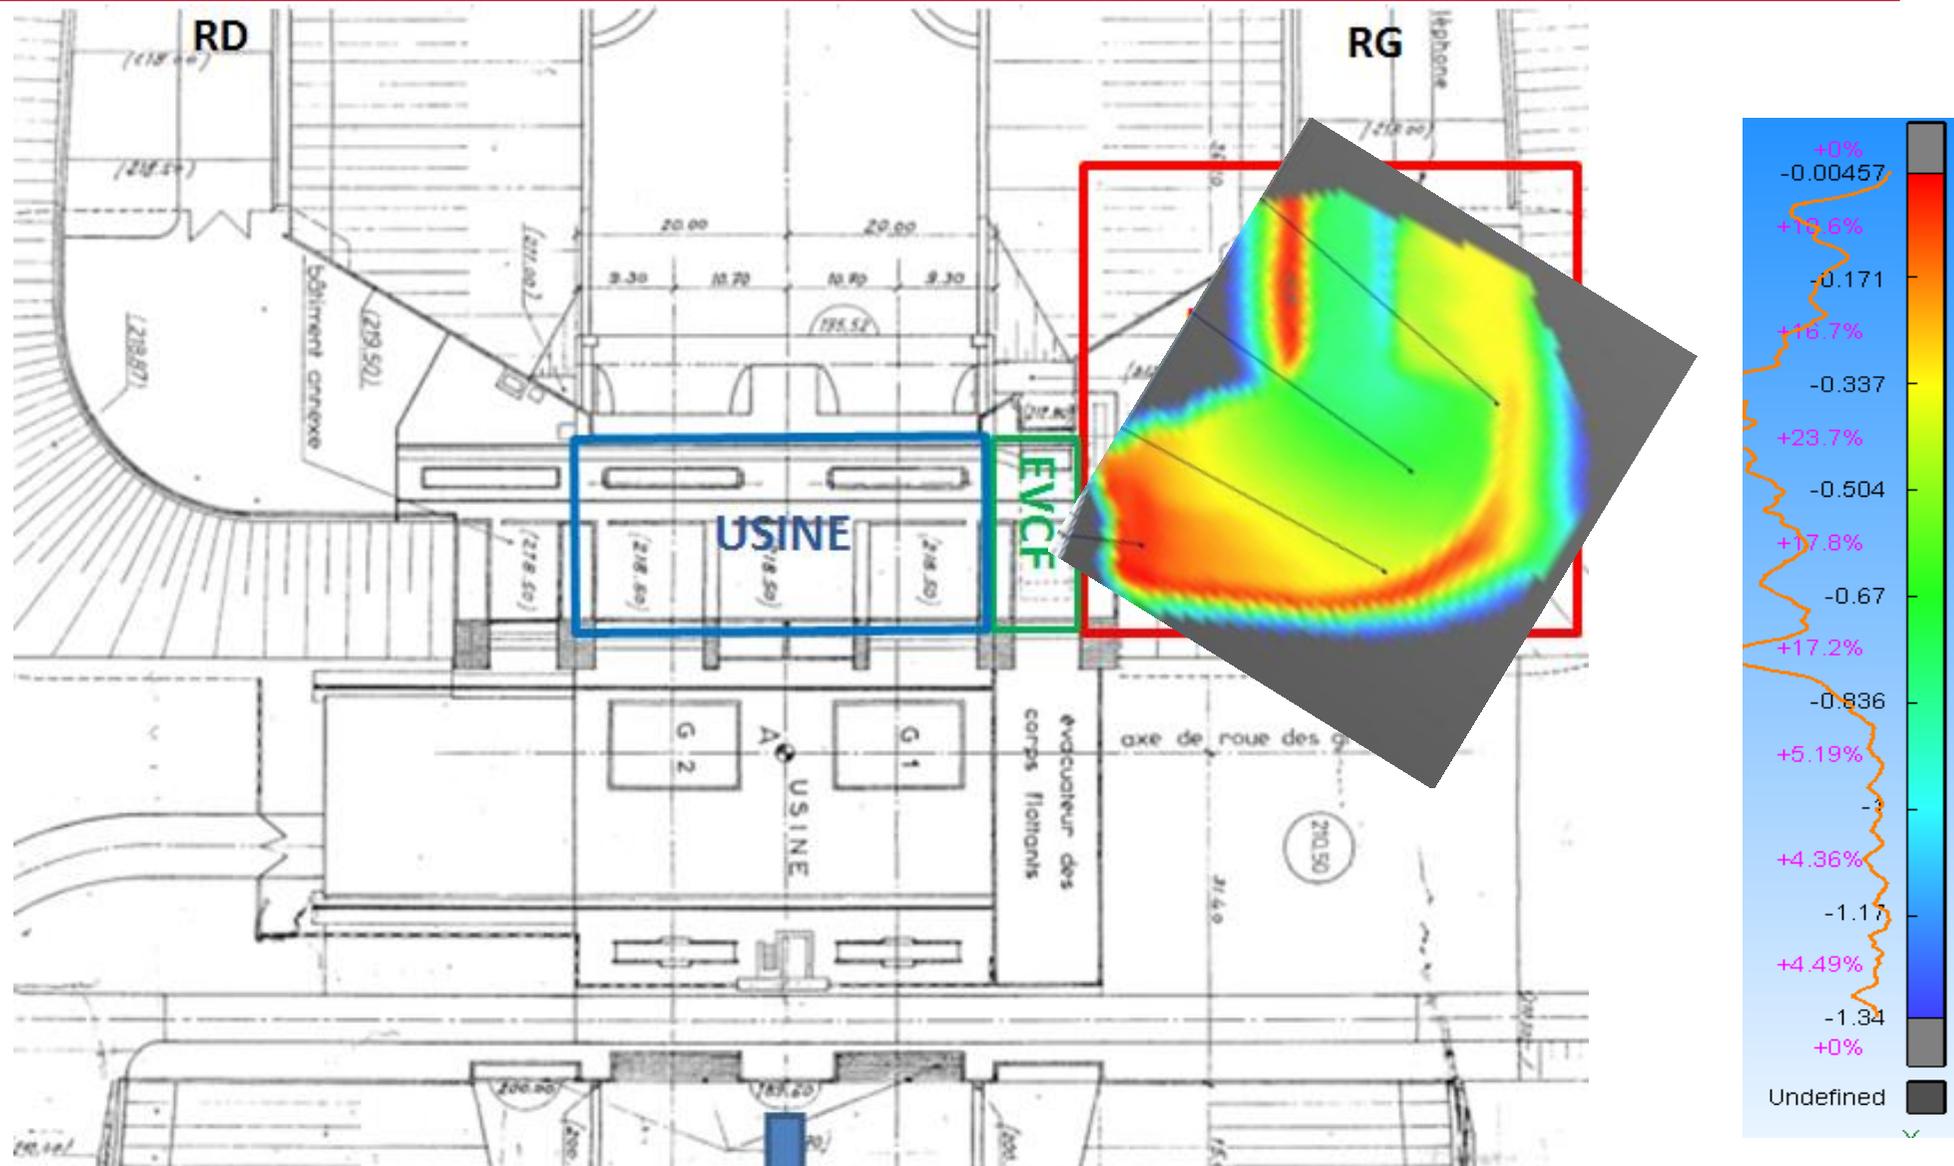
Utilisation relevés LIDAR => comparaison cote théorique plate forme / existant

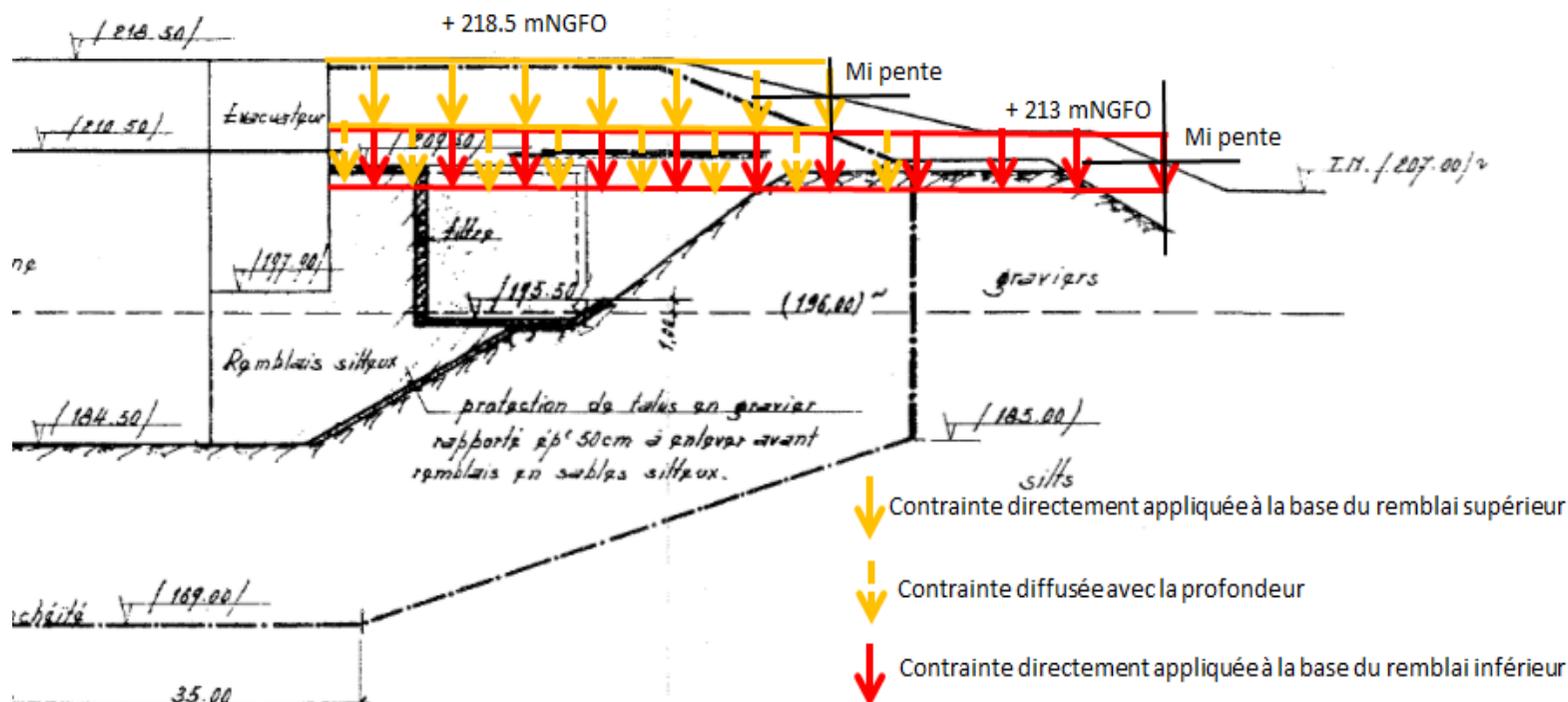
Conclusions de l'étude :

- ➔ Tassements dus à d'importants remblaiements en périphérie de l'ouvrage (+ 11m/ TN originel), atteignant près de 0.6 m (cohérence calculs / LIDAR)
- ➔ Tassements résiduels complémentaires à venir de 5 à 10 cm (taux de consolidation de 90 à 95 %)

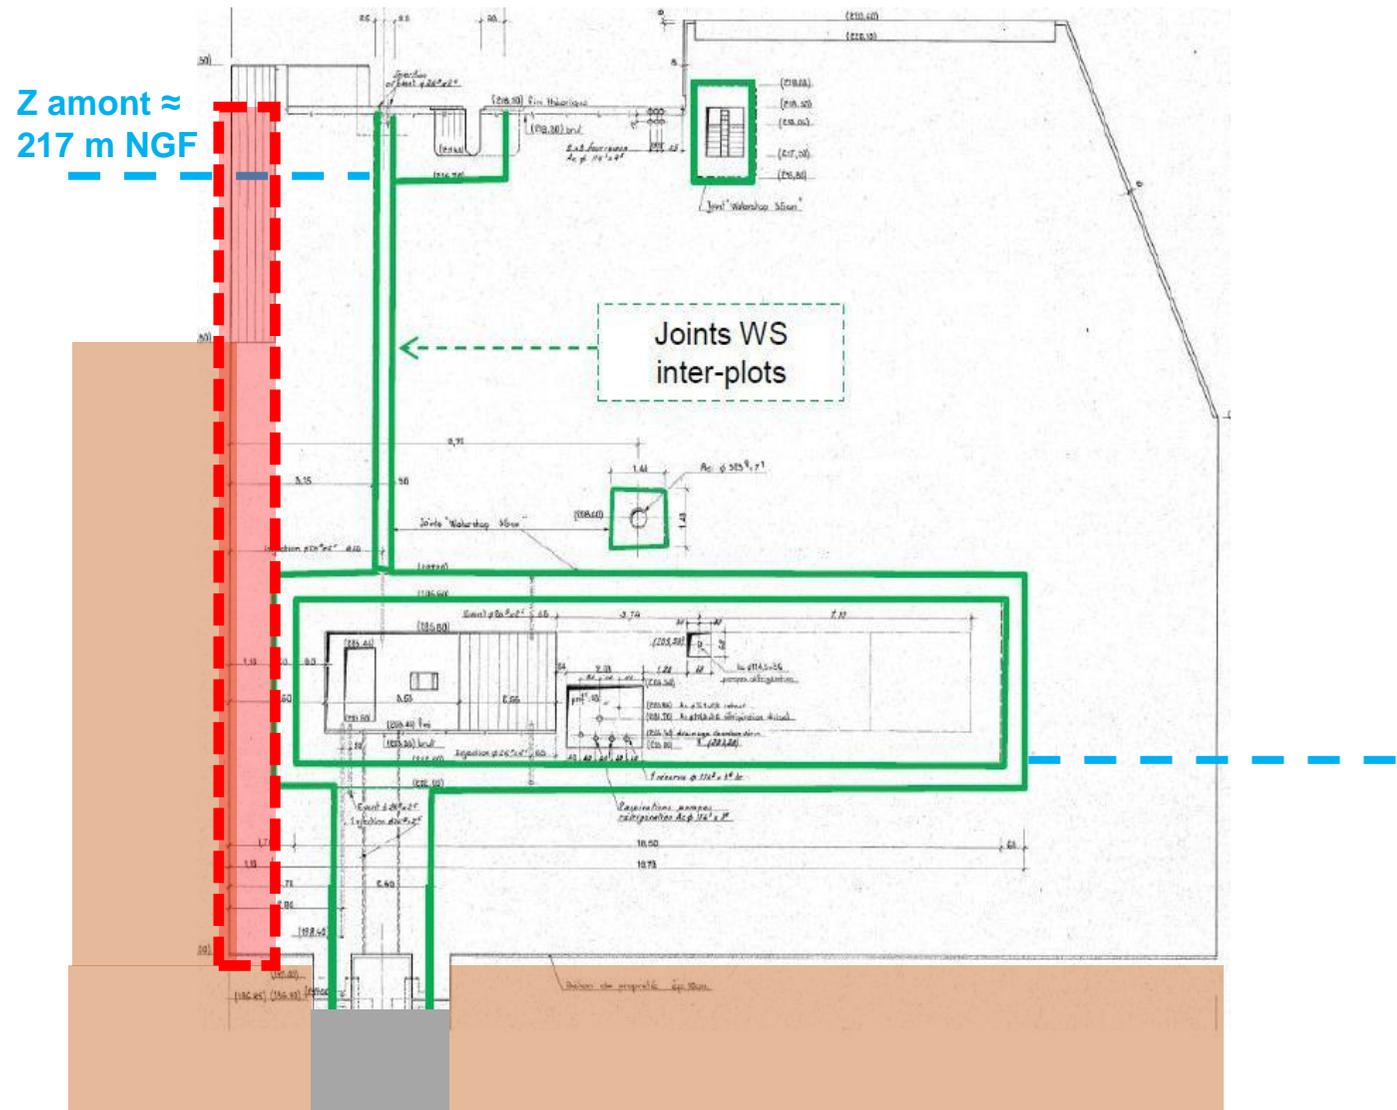
Contraintes :

- ⇒ Solution « souple » permettant d'anticiper un complément de déformation d'ensemble à venir entre le plot usinier et l'EVCF
- ⇒ Impossibilité d'abaissement du plan d'eau (navigation, production hydro-électrique, environnement, ...)

➔ Reprise du dispositif d'étanchéité interplots sur l'ensemble de la hauteur de l'EVCF
