# Le parc des barrages Français en maçonnerie - Techniques de reconnaissance et de confortement

*French masonry dams: synthesis on investigation and rehabilitation technics*

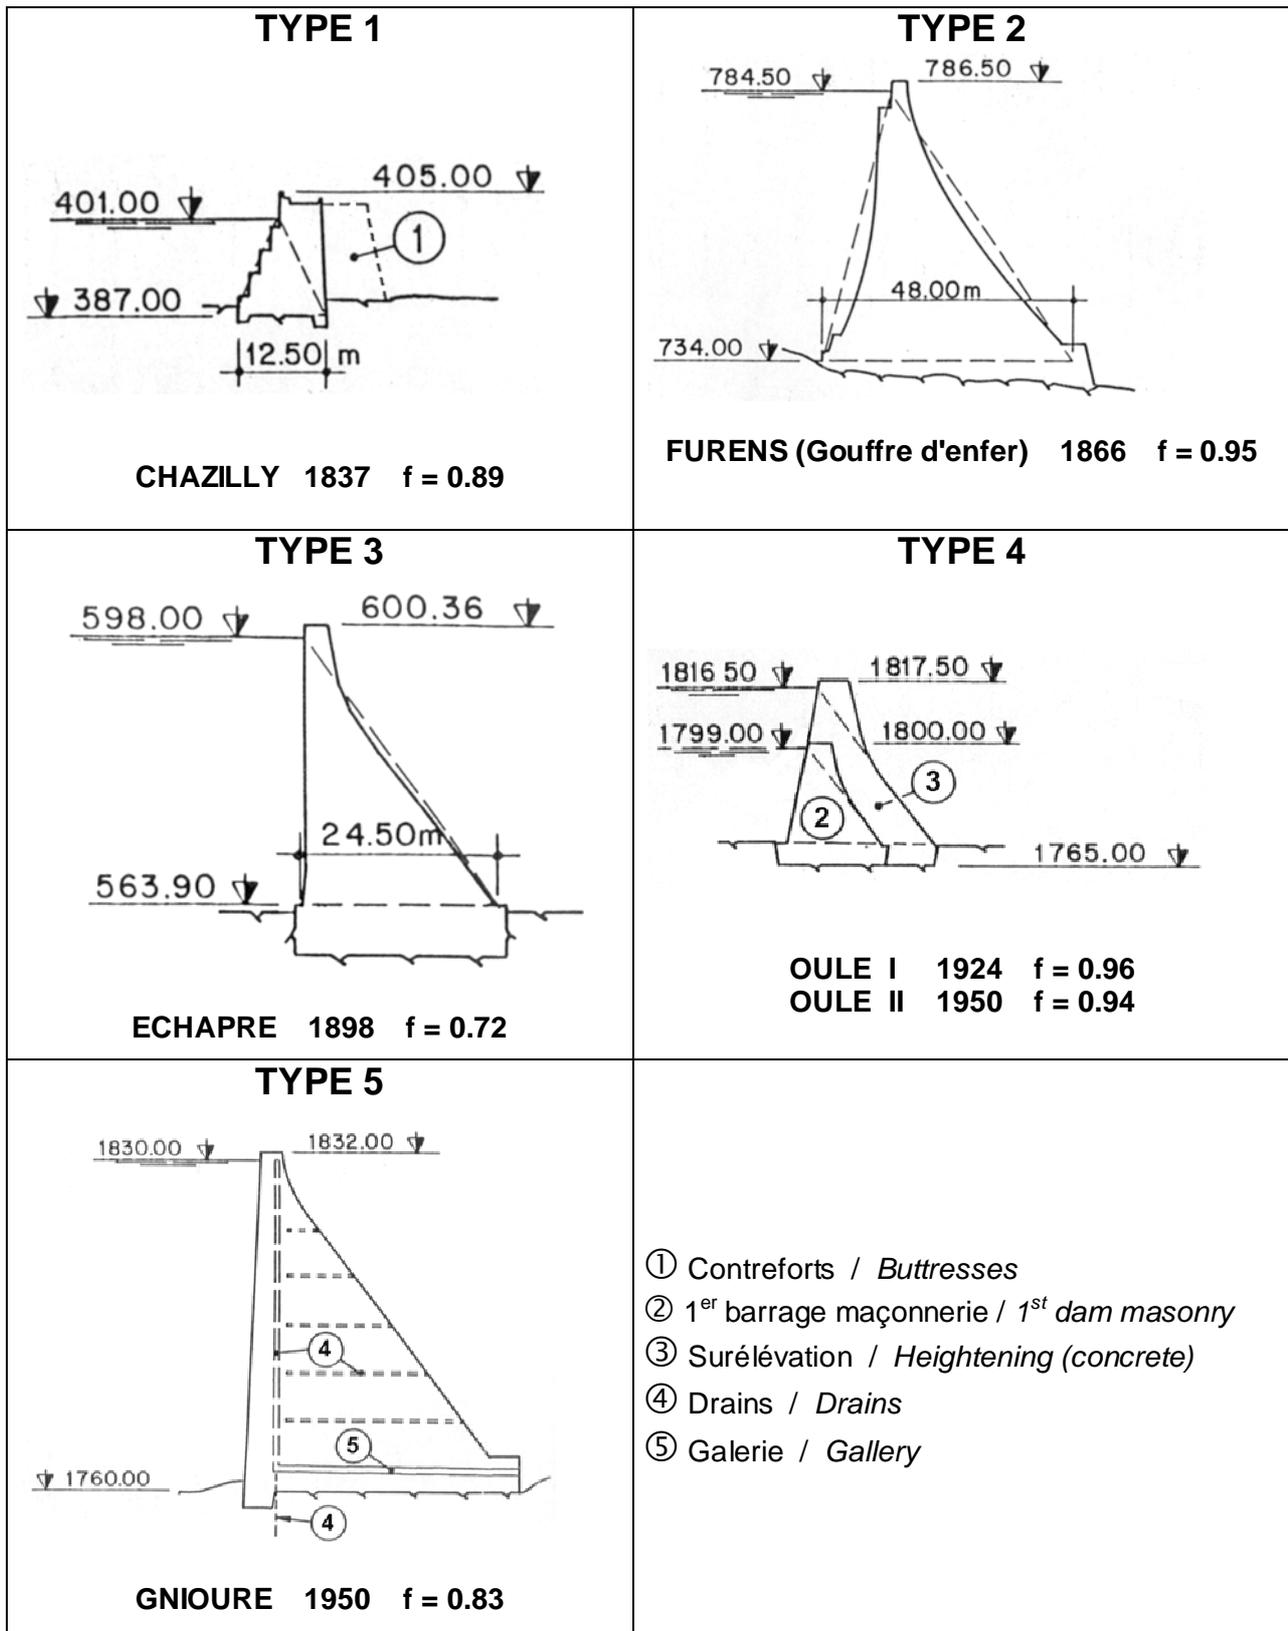
Figure 1 - Evolution des profils types des barrages français en maçonnerie

Parallèlement, des barrages en maçonnerie sans remblai virent le jour, en général assez massifs et avec contreforts, surtout lorsqu'ils n'étaient pas arqués. C'est la génération de Paty (1766, H = 16,5 m, rehaussé en 1870 à 20 m), puis Lampy (1782, H = 17 m), Chazilly (1837, H = 26 m), Grosbois (1838, H = 29 m). Des désordres importants du type lézardes sur les parements ou mouvements décimétriques d'ensemble ont en général conduit à renforcer la structure par des contreforts à l'aval, rapidement après la mise en eau. Le barrage du *Paty* a été renforcé plus récemment par une butée de pied aval en béton. Ces premiers barrages massifs sont classés en type 1 (Fig. 1).

pierres (qui peuvent être très variables), leur qualité (les meilleures pierres ayant été réservées aux parements), la qualité du mortier (le cas échéant moins dosé en liant) et enfin sur la proportion mortier/pierres (plus élevée pour le remplissage interne). Ce point est développé au §4.1.

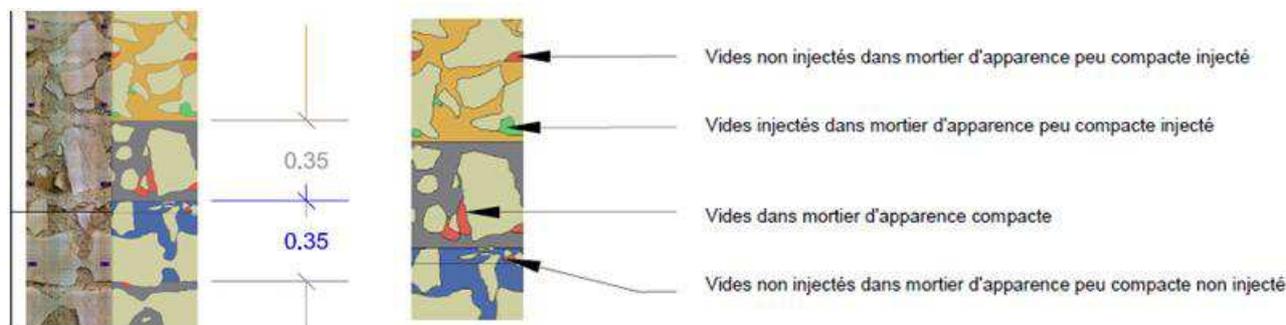
Figure 2 - Rendu type de log vidéo avec interprétation après une injection du corps de barrage

Enfin, les progrès récents dans les traitements d'image permettent une analyse quantitative géométrique des différents facies, y compris les vides. Il est par exemple assez intéressant de réaliser un log vidéo avant / après injection pour qualifier l'efficacité de ces dernières. Le barrage de la *Balme de Rencurel* (38) a fait l'objet en 2008 de ce type d'analyse dans le cadre des plots d'essai d'injection (Fig. 2).

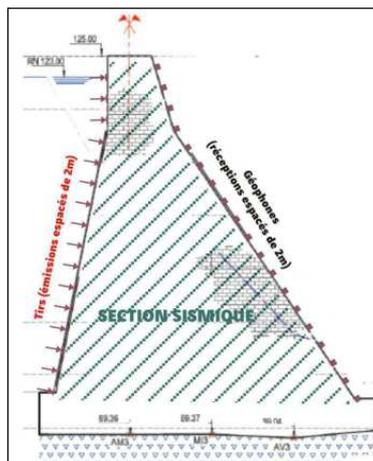
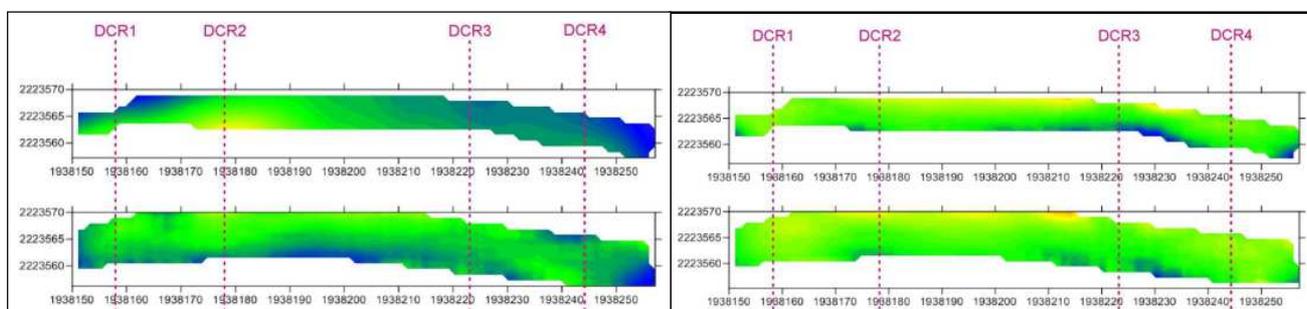
**Figure 3**– Coupe verticale du barrage avec implantation des profils émetteur/récepteur - Coupes horizontales du barrage et cartographie des vitesses de propagation des ondes P (compression) et S (cisaillement) à la cote de RN (haut) et RN-3,60 m (bas).

Le barrage de *Dardennes* a fait l'objet en 2012 d'une campagne de reconnaissance géophysique par tomographie sismique en vue de détecter d'éventuelles anomalies dans la maçonnerie et en partie superficielle de la fondation. La méthodologie suivie est en accord avec le Code de Bonne Pratique de l'Association pour la qualité en Géophysique Appliquée (AGAP). Les mesures ont été réalisées entre le parement amont (émission) et le parement aval (réception) du barrage. Les sources sismiques (détonateurs électriques) et les géophones, espacés de 2 m, étaient situés selon 8 profils verticaux espacés de 15 m. On comptait 3 à 5 profils d'émission pour 1 profil de réception, soit 35 sections tomographiques au total. Des capteurs verticaux (fréquence 4,5 à 10 Hz) et horizontaux (fréquence 8 à 10 Hz) ont été utilisés de manière à mesurer la vitesse des ondes de cisaillement en sus de la vitesse des ondes de compression. Ces reconnaissances ont été réalisées sans abaissement de la retenue. Les résultats sont illustrés par des coupes horizontales de vitesse de propagation des ondes P et S (Fig. 3). Les tomographies sismiques en ondes P et S témoignent d'une maçonnerie relativement homogène et sans anomalies significatives susceptibles d'être liées à des hétérogénéités importantes. Les coupes obtenues pour les vitesses des ondes P dans la maçonnerie de pierres calcaires sont comprises entre 3000 et 4500 m/s, à comparer aux vitesses classiquement obtenues

dans les calcaires entre 3500 et 6000 m/s. Pour les ondes S, les vitesses dans la maçonnerie sont comprises entre 1500 et 2500 m/s, à comparer à des vitesses dans les calcaires entre 2000 et 3300 m/s. Les matériaux traversés ont été ainsi jugés de qualité correcte. La diminution des vitesses  $V_p$  ou l'augmentation des vitesses  $V_s$ , constatée localement, pourrait être liée à des variations de la constitution de la maçonnerie (pierres, joints) ou de la qualité des matériaux dans ces zones.

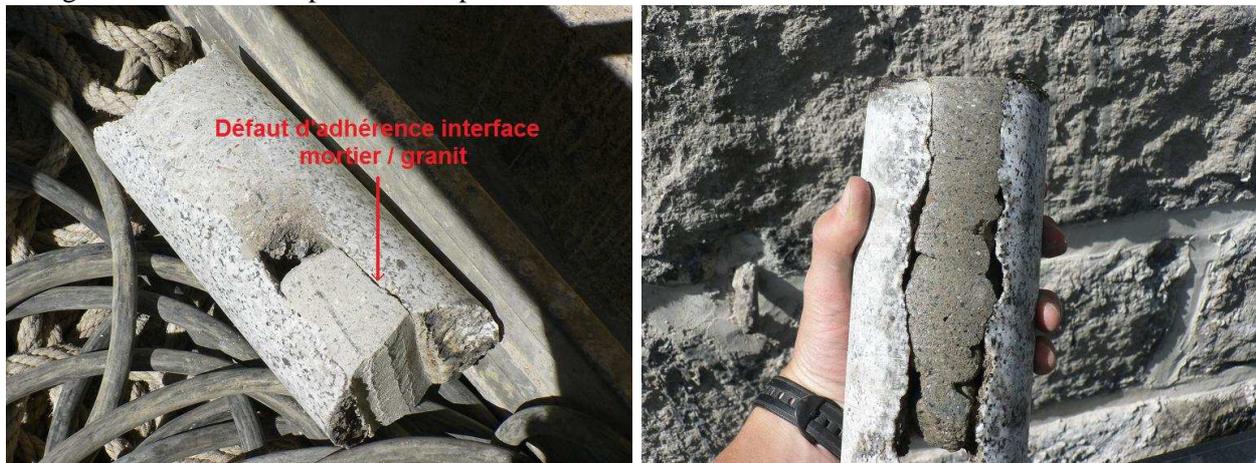
Figure 4 Photographies de joints verticaux mal rejointoyés

visuelle ; le bon remplissage du fond de joint au mortier ne peut être vérifié une fois celui-ci fermé. Dans ces conditions, il serait intéressant de compléter les vérifications visuelles par des carottages permettant de mettre en évidence des désordres en profondeur de joint (Fig. 4). Ces carottages doivent être effectués en nombre statistiquement suffisant pour être représentatifs au regard du linéaire traité et de la surface du barrage. La réalisation au préalable de planches de convenue est fortement conseillée.

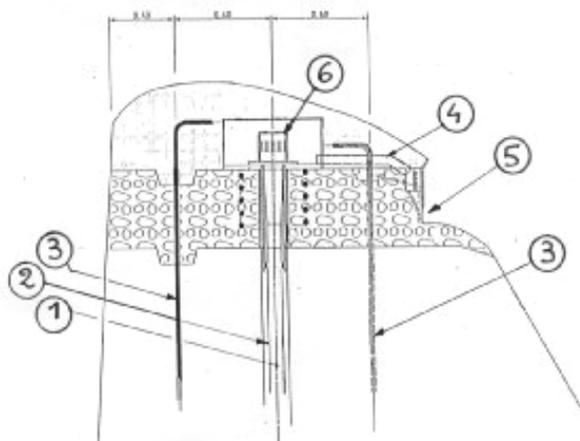
Figure 5 - Barrage de Pontaboultant : profil de crête

**1 : Tirants précontraints 2 : Tube de protection**

Le seuil de l'ancien évacuateur a tout d'abord été découpé dans sa partie supérieure pour la mise en place d'une poutre de répartition des efforts de précontrainte, d'épaisseur 0,5 m. Cette poutre réalisée en béton armé est ancrée dans le corps du barrage (Fig. 5). Des forages de 150 mm de diamètre ont été forés depuis la crête jusqu'à une profondeur de 7 m en fondation. Cette profondeur est nécessaire pour la résistance du scellement du dispositif. Un capot de protection des têtes est prévu. La mise en tension des tirants a été réalisée suivant une procédure spécifique prenant en compte un test de la résistance des ancrages ainsi que la somme des pertes de tension instantanée et différée, estimée à environ 16 %. Un dispositif de cellules dynamométrique hydrauliques (Glötzl) a été installé sur 4 des 19 tirants afin de contrôler la tension résiduelle. Lors de la mise en tension des tirants, un contrôle de poinçonnement a été réalisé par mesure de nivellement, étant donné que les injections de régénération de l'ouvrage n'avaient pas pu être réalisées.
